## Problematyka konserwatorska zespołu modernistycznej zabudowy Saskiej Kępy w Warszawie

*Dominik Mączyński*

*Narodowy Instytut Dziedzictwa w Warszawie*

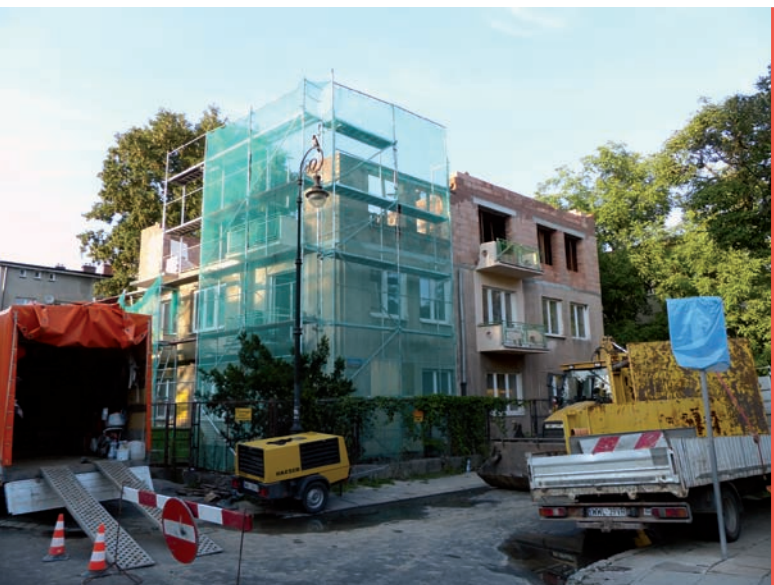
5. Nadbudowa przedwojennego budynku przy ul. Łotewskiej 6 – stan w trakcie prac (fot. D. Mączyński, 2013)

zespołu zabudowy i założeniami projektowymi przyjętymi w czasie jego wznoszenia, nawiązującymi do idei miasta-ogrodu, gdzie przeznaczona dla majątnych właścicieli luźna willowa i rezydencjonalna zabudowa otoczona była zielenią i przyjaźnie kształtowaną przestrzenią. Szczegółowo sformułowane zapisy miejscowego planu zagospodarowania przestrzennego bywają nadinterpretowane przez deweloperów w taki sposób, iż czasem można ich postępowanie uznać za nadużycie, a realizację budów nie do końca bywają zgodne z projektami. Przykładem takich działań były próby lokalizacji nowych budynków w zielonych wnętrzach bloków zabudowy. Na szczęście były to próby nieudane. W kontroli procesów projektowo – inwestycyjnych ważną rolę odgrywa stanowisko konserwatora zabytków i podejmowane przez niego decyzje o charakterze konserwatorskim<sup>1</sup>. Są to czasem jedyne działania hamujące zapędy inwestorów, ale jak pokazuje praktyka, przebudowy obiektów nadal mają miejsce, a zaskarżone decyzje stają się tematami postępowań sądowych. Przeróbce ulegają na przykład niektóre nieużytkowe poddasza. W trakcie prac adaptacyjnych przekształca się je na użytkowe, z jednoczesnym podwyższeniem dachu lub dobudowuje się nową kondygnację i poddasze użytkowe. Wprowadzone zostają okna połaciowe lub lukarny, które wcześniej nie występowały w dachach budynków. Powoduje to zauważalną zmianę i zachwianie pierwotnych proporcji obiektów i zaburzenie ich oryginalnego wyglądu (il. 5).

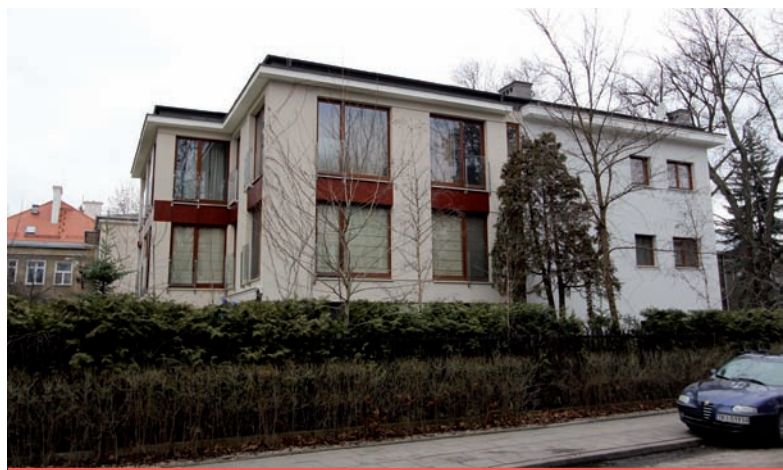
6. ul. Walecznych 10, bardzo znaczna rozbudowa obiektu kosztem terenu ogrodu (fot. D. Mączyński, 2016)

Inną formą niekorzystnych przekształceń są rozbudowy. W przypadku wielu budynków z okresu międzywojennego dopuszczono do ich powiększenia w głąb działki. Odbłyło się to na ogół z maksymalnym wykorzystaniem parametrów zapisanych w planie zagospodarowania przestrzennego Saskiej Kępy. W konsekwencji likwidacji uległa część zieleni ozdobnej i wysokiej, pierwotnie wypełniająca część powierzchni działek (il. 6). Przy tej okazji wycina się stare drzewa, a teren przy budynkach często brukuje się kostką betonową lub kamienną. W ten sposób uszczupleniu ulega powierzchnia terenów zieleni całego osiedla oraz zaburzony zostaje naturalny obieg wody opadowej (il. 7, 8).

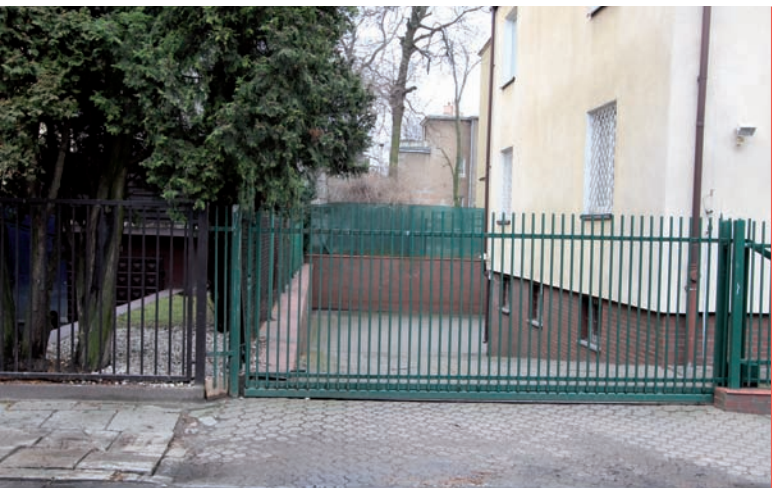
7. Przykład likwidacji dawnych powierzchni ogrodów – wybrukowany zjazd do garaży, ul. Czeska (fot. D. Mączyński, 2016)

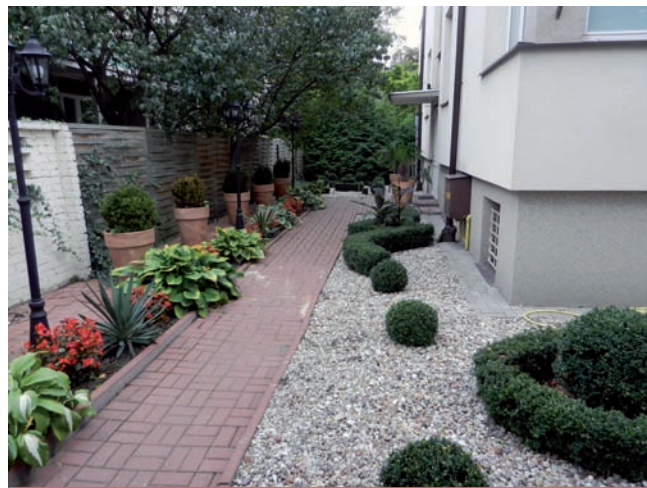
8. Przykład współczesnego, ahistorycznego kształtowania otoczenia budynku (fot. D. Mączyński, 2016)

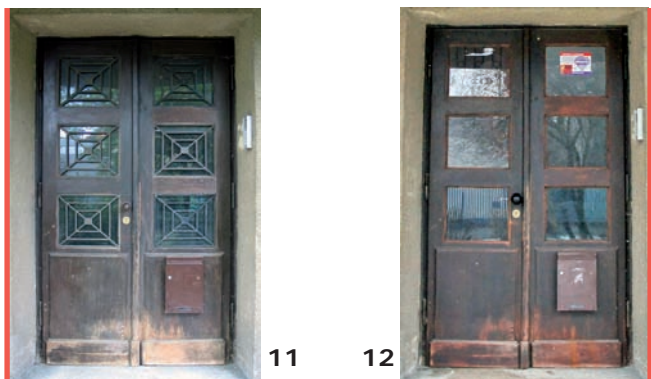
12

12. Willa Różyckiego, ul. Elsterska 3, projekt T. Bursche 1935 r. – zdekompletowane drzwi wejściowe (fot. D. Mączyński, 2016)

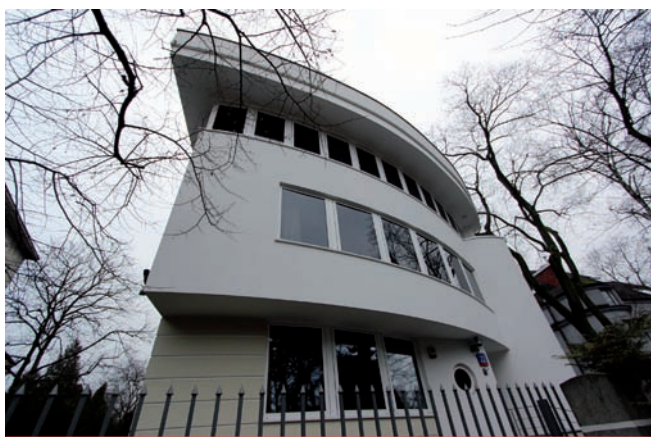
Istotnym zagrożeniem dla zabytkowego zespołu jest także nowopowstająca zabudowa. Niektóre z nowych budynków mają bardzo agresywne formy architektoniczne, gabarytowo nieharmonizujące z budynkami sąsiednimi i nie wpisujące się w ogólny charakter architektury Saskiej Kępy (il. 13). Otwory okienne są nieproporcjonalnie duże i często wypełniają prawie całą wysokość kondygnacji, a materiały użyte do wykończenia elewacji kontrastują z tradycyjnymi rozwiązaniami. Wiele jest także samowoli

13. ul. Berezynska 22, budynek wybudowany w 2000 r. wg proj. A. Popławskiego i M. Leśniaka (fot. D. Mączyński, 2016)

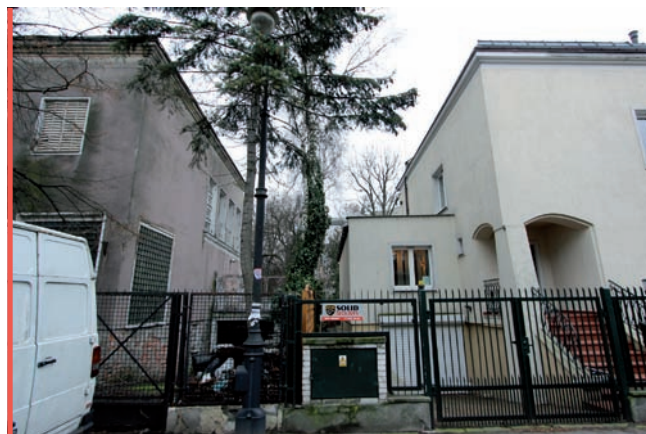
budowlanych, przy czym wznoszone nielegalnie a następnie legalizowane obiekty mają różne funkcje. Są to w większości nadbudowy dawnych garaży, które z powodu występowania na terenie Saskiej Kępy dość wysokiego poziomu wód gruntowych były częściowo zagłębione w ziemi. Nad nimi buduje się teraz dodatkowe pomieszczenia mieszkalne połączone z partiami domów (il. 14). Zmiany te wpłynęły na mocne zredukowanie celowo pozostawionych przerw w zabudowie pierzei ulicznych, blokując swobodne przewietrzanie zespołu architektonicznego i ograniczając widoki do wnętrza działek wypełnionych zielenią.

14. Przykład lokalizacji garaży i nadbudowy nad garażem, ul. Czeska (fot. D. Mączyński, 2016)

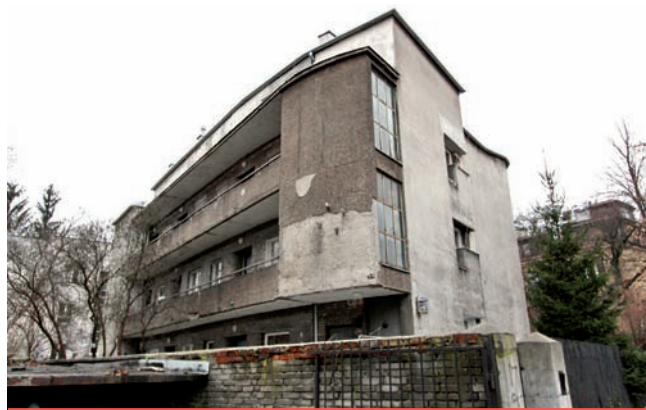
15. ul. Berezynska 28, dom braci Ordyńskich, jeden z pierwszych w Polsce galeriowców projektu B. Lacherta i J. Szanajcy z 1936 r. – wieloletni brak bieżących remontów (fot. D. Mączyński, 2016)

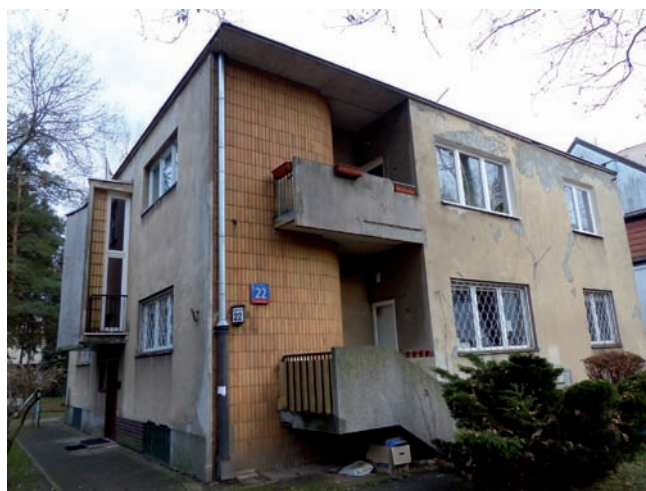
16. Dom wielorodzinny ul. Styki 22, projekt M. Goldberga 1937 r. – brak remontów, widoczne wymiany okien na stolarkę z PCV, ogólne zaniedbanie budynku i otaczającego go terenu (fot. D. Mączyński, 2016)
