# Problemy ochrony architektury międzywojennej w Koszycach

**Zuzana Labudová**  
**Koszyce, Słowacja**

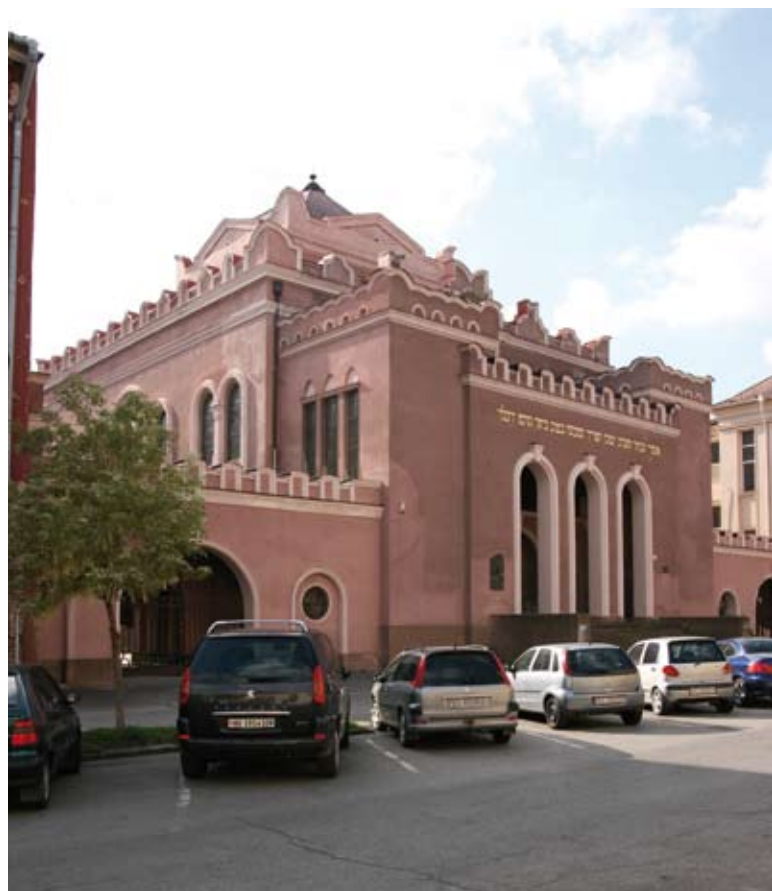
*1. Synagoga i szkoła żydowska (1926-1932), zaprojektowane przez Ludovita Oelschlägera, są przykładem charakterystycznej odmiany modernizmu koszyckiego (Fot. Tibor Uhrin)*

Lata dwudzieste i trzydzieste to rozkwit działalności Ludowita Oelschlaegera, bardzo twórczego architekta z Koszyc. Jego dzieła znaleźć można w różnych częściach miasta, także w jego centrum. Znajdują się tu takie zaprojektowane przez niego budynki, jak: synagoga i szkoła żydowska (1926-32), kino *Slovan* (1927), remiza strażacka (1927), izba przemysłowo-handlowa (1935), budynki mieszkalne (1936?) i basen odkryty (1936-37). Charakterystycznymi cechami jego projektów są motywy historyczne, przenikanie się brył, przetworzone klasyczne kolumny, monumentalne przedsionki i geometryczna ornamentyka, wypierana z czasem przez rozwiązania bardziej funkcjonalistyczne.

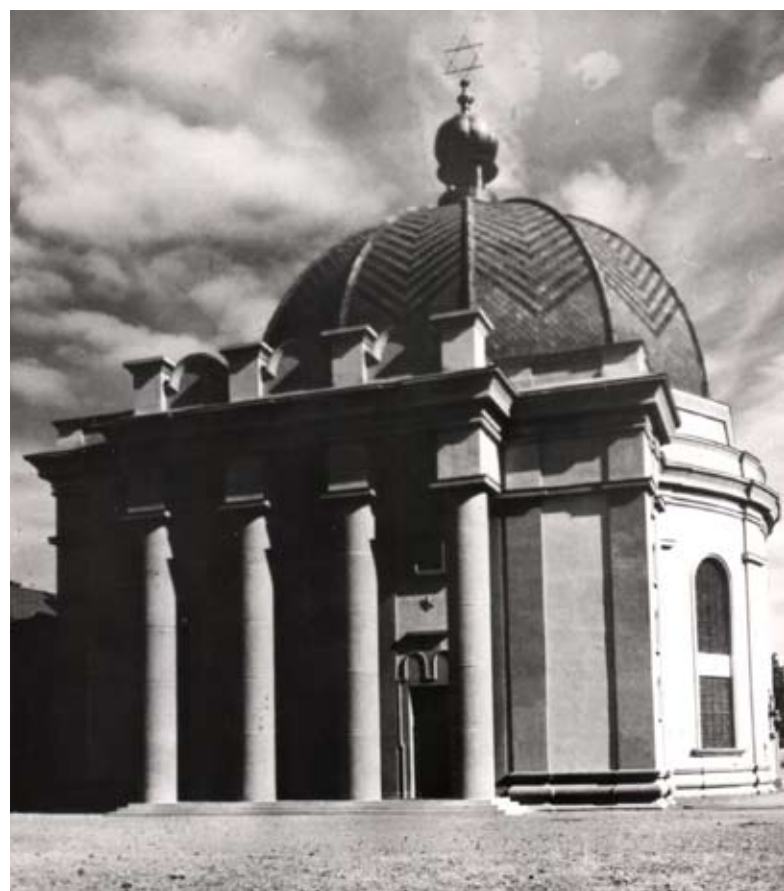
3. Synagoga reformowana w Koszycach, zaprojektowana przez Lajosa Kozmę, 1927 (Fot. z archiwum Regionalnego Urzędu Konserwatora Zabytków w Koszycach)

U schyłku XIX wieku Koszyce zamieszkiwała znacząca mniejszość żydowska, która na przełomie wieku korzystała z trzech istniejących synagog. Potrzebna była jednak synagoga reformowana. Ogłoszono międzynarodowy konkurs, którego zwycięzcą został Lajos Kozma z Budapesztu. Obiekt budowany przez firmę braci Bárkányi został ukończony w 1927 r. Budynek powstał na planie tradycyjnej synagogi w stylu mauretańskim, ale z wyraźnymi wpływami modernistycznymi. Należały do nich: zaokrąglone galeryjki, geometryczne stiuki wewnątrz budynku oraz nawiązanie w nowoczesnej formule do klasycznych motywów portyku z kopułą (w pierwszym projekcie nie było kopuły, natomiast gmina żydowska zabiegała o to, by synagoga choć częściowo dorównywała wysokością katedrze). Wysokość kopuły wprawdzie pokazana i wynosząca 35 m, nie dorównywała jednak wysokości katedralnej wieży. Wewnątrz było 600 miejsc siedzących dla mężczyzn i 200 na galerii dla kobiet. Od strony północnej zbudowano szkołę talmudyczną.

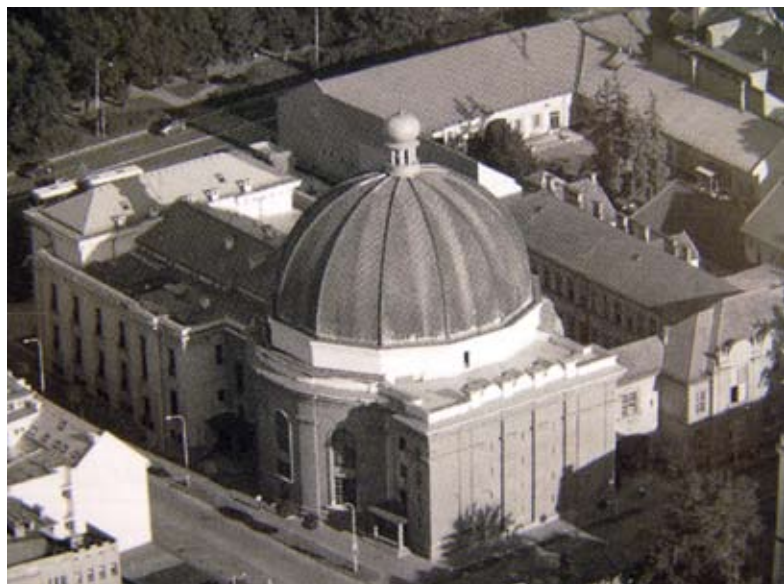
4. Synagoga reformowana po adaptacji na salę koncertową Domu Sztuki w Koszycach, przebudowana od 1958 roku do połowy lat sześćdziesiątych XX wieku. (Fot. z archiwum Regionalnego Urzędu Konserwatora Zabytków w Koszycach)

dzięki czemu zachowano okrągłą przestrzeń pod kopułą, natomiast w miejsce dawnego portyku zachodniego postawiono trzykondygnacyjny aneks zachodni na planie kwadratu. Jego przestrzeń łączy się z centralną przestrzenią dawnej synagogi.

Fasada zachodnia ma teraz formę portyku filarowego. Pomimo radykalnej przebudowy, zastąpienie projektu historyzującego bardziej współczesną, surową koncepcją przydało architektury nowych wartości, wzmocnionych wysokiej jakości rękodziełem i detalami. Zaskakujący jest fakt, że nowe rozwiązanie wewnątrz kopuły nie naruszyło dobrze zachowanej pierwotnej konstrukcji, obecnie zakrytej przez podwieszany sufit sali koncertowej. Adaptacja nie naruszy-

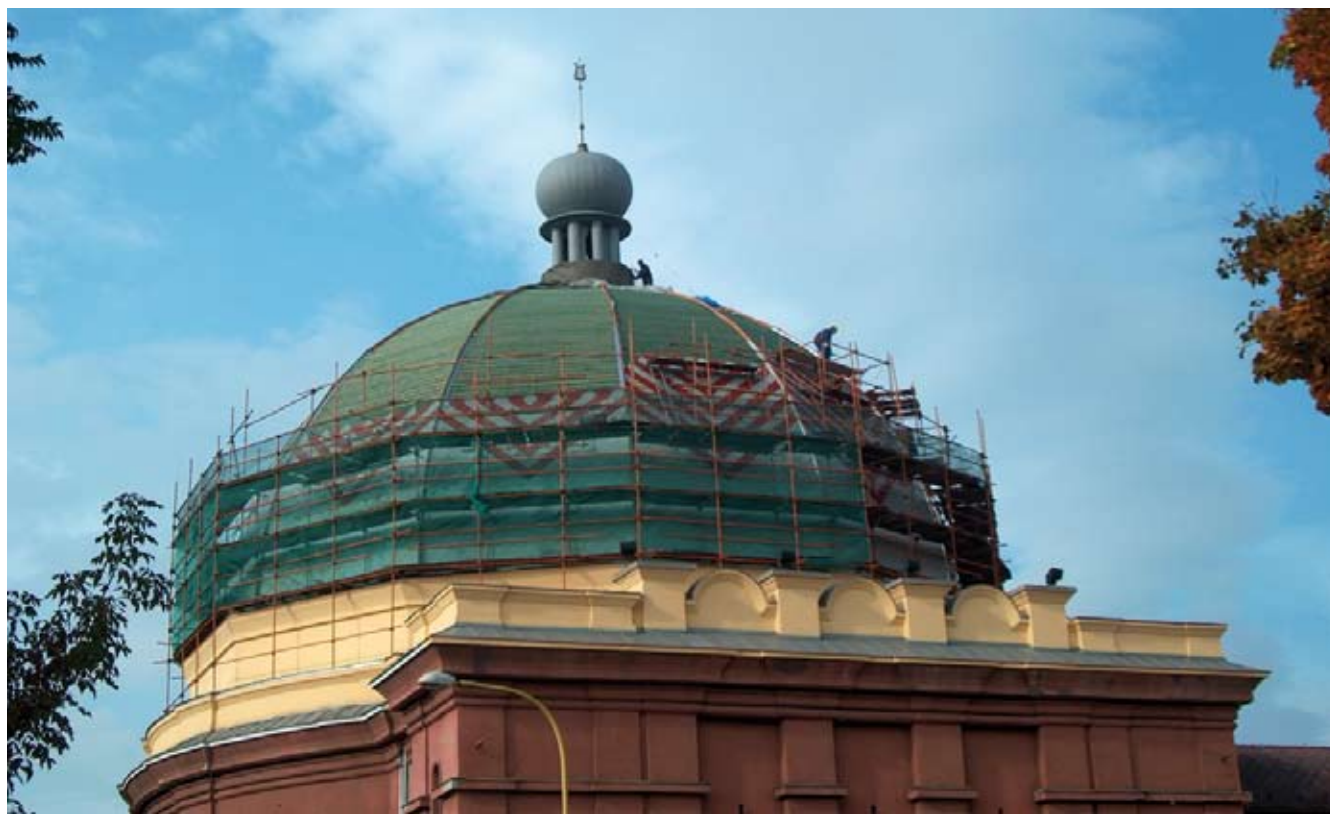
5. Prace konserwatorskie na dachu kopuły w 2005 roku. (Fot. Zuzana Labudová)

Prace rozpoczęto w maju 2003 roku od pokrycia dachu – z uwagi na przepisy unijne dachówki eternitowe wymieniono na cembritowe (odtworzono niewymiarowe płyty przy zwieźczeniu). W 2005 r. ukończono remont oraz konserwację konstrukcji i pokrycia dachu. Podczas renowacji dachu, odtworzono „karpiówkowy” sposób ułożenia dachówki. Obecnie przygotowuje się plan prac renowacyjnych i konserwatorskich wewnątrz budynku. Zachowane zostaną oryginalne posadzki i schody z naturalnego i sztucznego kamienia, stiuki i tynki zewnętrzne, metalowe elementy klatek schodowych itp. Dom Sztuki stanowi przykład dobrze przygotowanych, starannych i długofalowych działań konserwatorskich.

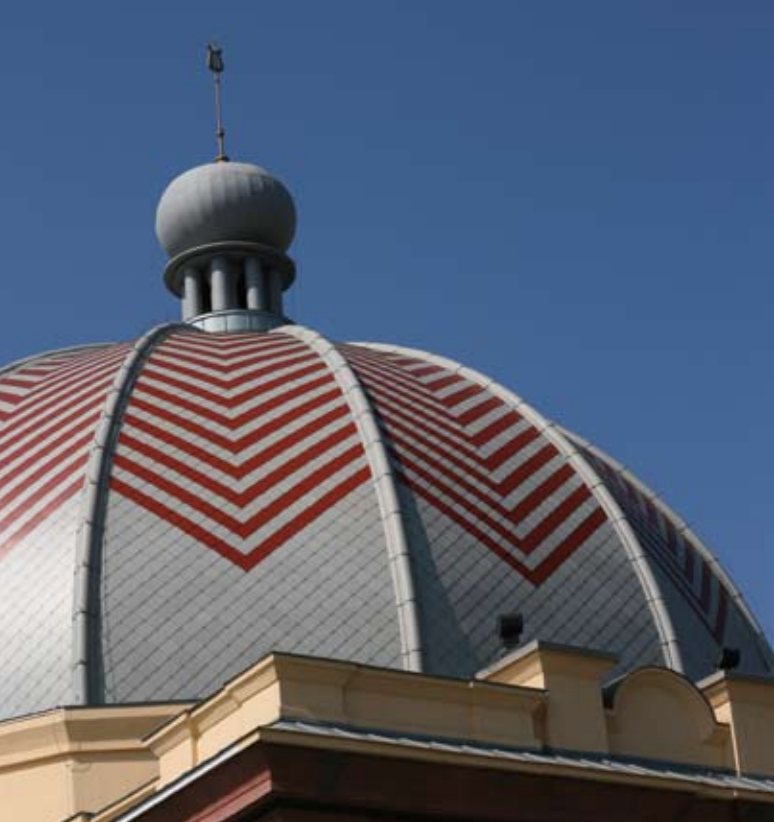
6. Dach kopuły po zakończeniu prac. (Fot. Alena Hrabinská)

ła konstrukcji kopuły i dachu, pokrytego szarą i czerwoną eternitową karpiówką. Jedyna ingerencja dotyczyła latarni – pierwotną gwiazdę

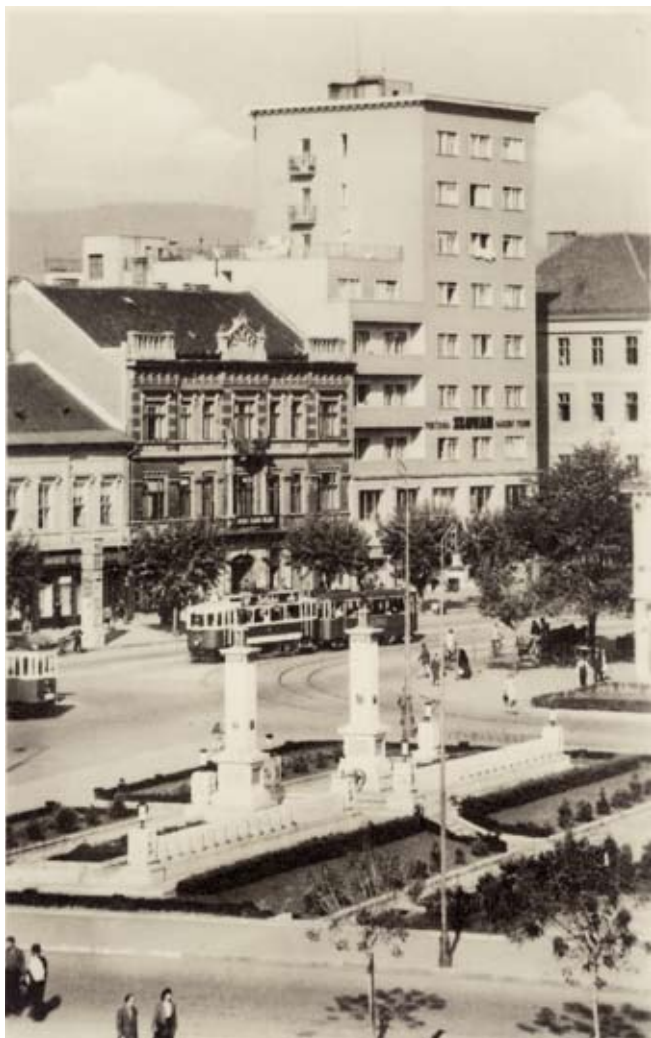
7. Koszycki „ośmiopiętrowiec” zaprojektowany przez Aleksandra Skuteczkiego i zrealizowany w latach 1937-1939 – na starej widokówce. (Fot. z archiwum Regionalnego Urzędu Konserwatora Zabytków w Koszycach)

Budynek ten to zabytkowy wysokościowiec w centrum miasta. Kiedy go zbudowano, w 1939 roku, górował nad otaczającymi go dwu- lub maksimum czteropiętrowymi domami. Jego projektantem (1937 r.) był architekt z Bratysławy, Aleksander Skuteczky, a inwestorem - włoskie towarzystwo ubezpieczeniowe *Assicurazione Generali Triest*. Układ przestrzenny podzielono na dwie bryły: sześciokondygnacyjną wzdłuż ulicy i dziewięciokondygnacyjną narożną. Dwupoziomowy parter stanowił część użytkową (sklepy i biura), wyższe kondygnacje zajmowały mieszkania.

Zróznicowanie funkcji widać na zewnątrz – dwie kondygnacje dolne wyłożone są płytami alabastrowymi, co kontrastuje z gładkim tynkiem pięter mieszkalnych. Na parterze założono metalową stolarkę okienną, podczas gdy mieszkania mają framugi drewniane. Fasadę części mieszkalnej stanowi ciąg loggii, a z szóstego piętra części „wieżowcowej” jest wyjście na położony na dachu niższej części budynku taras, pierwotnie dostępny dla wszystkich mieszkańców. W części mieszkalnej są dwie klatki schodowe i dwie windy.

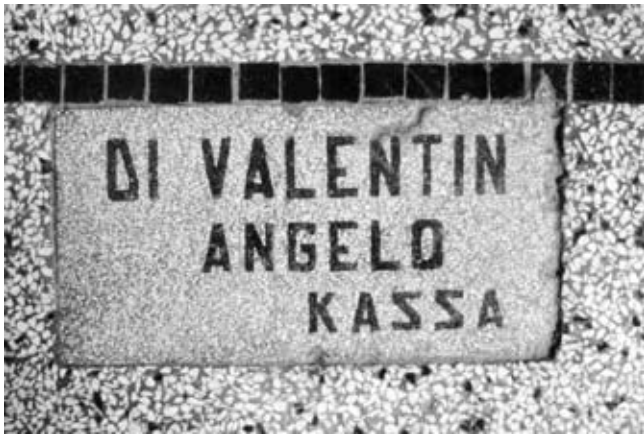
8. Fragment posadzki z lastryko z podpisem Angelo di Valentina w holu głównym „siedmiopiętrowca”. (Fot. Gabriel Kladek)

kach schodowych i w mieszkaniach zachowało się sporo autentycznych elementów wyposażenia. Są tam wspaniałe detale ze sztucznego kamienia, produkowane przez znanego w Koszycach rzemieślnika włoskiego pochodzenia, Angelo di Valentina. Zachowały się liczne fornirowane drzwi w mieszkaniach, z oryginalnymi detalami, takimi jak klamki czy wizjery, a także metalowe poręcze i wykładane alabastrem parapety na klatce schodowej.

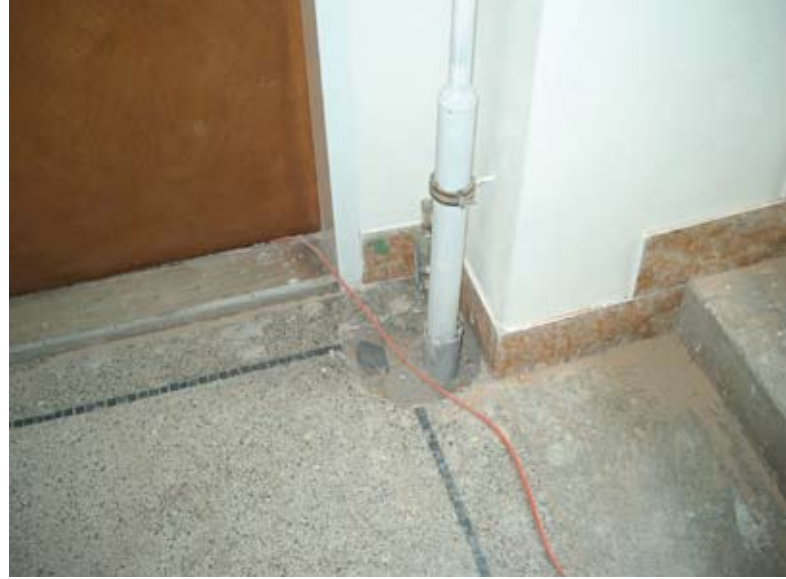
9. Fragment posadzki z lastryko na klatce schodowej, zniszczonej podczas renowacji budynku. (Fot. Zuzana Labudová)

zenie i zmianę korytarza łączącego pierwotnie obie klatki schodowe. Proces takiej „restauracji” ukazuje bezsens modernizacji, w toku której niedawne rękodzieło artystyczne zastępuje się tym, co akurat modne (np. lastryko czy posadzka ze sztucznego kamienia, „naprawa” fornirowanych drzwi wewnętrznych poprzez ich zamalowanie dowolnym kolorem, wymiana starych płyt alabastrowych na nowe, podczas gdy należało stary alabaster oczyścić i zakonserwować). Właściciel planował też wymianę wszystkich okien, jednak na niższych kondygnacjach niektóre z nich przetrwały, wraz z mechanizmem ich otwierania i zamykania.

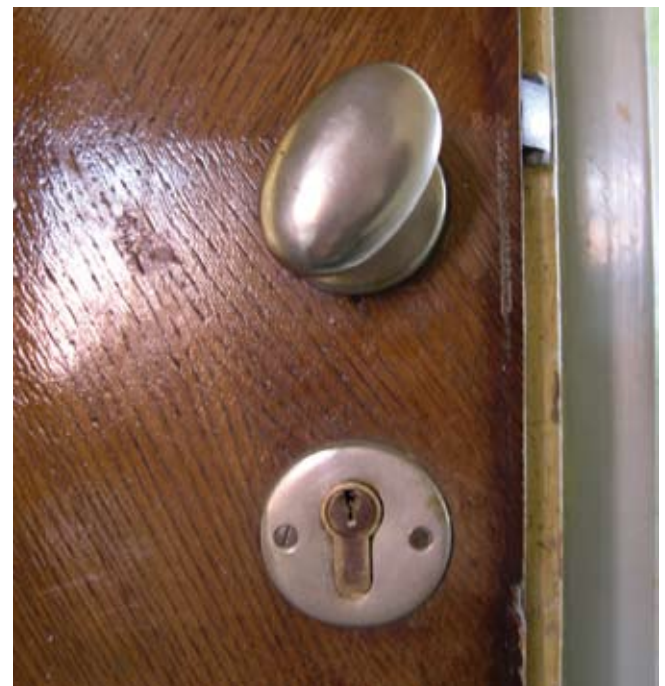
10. Fragment oryginalnych drzwi z funkcjonalistyczną klamką. (Fot. Zuzana Labudová)

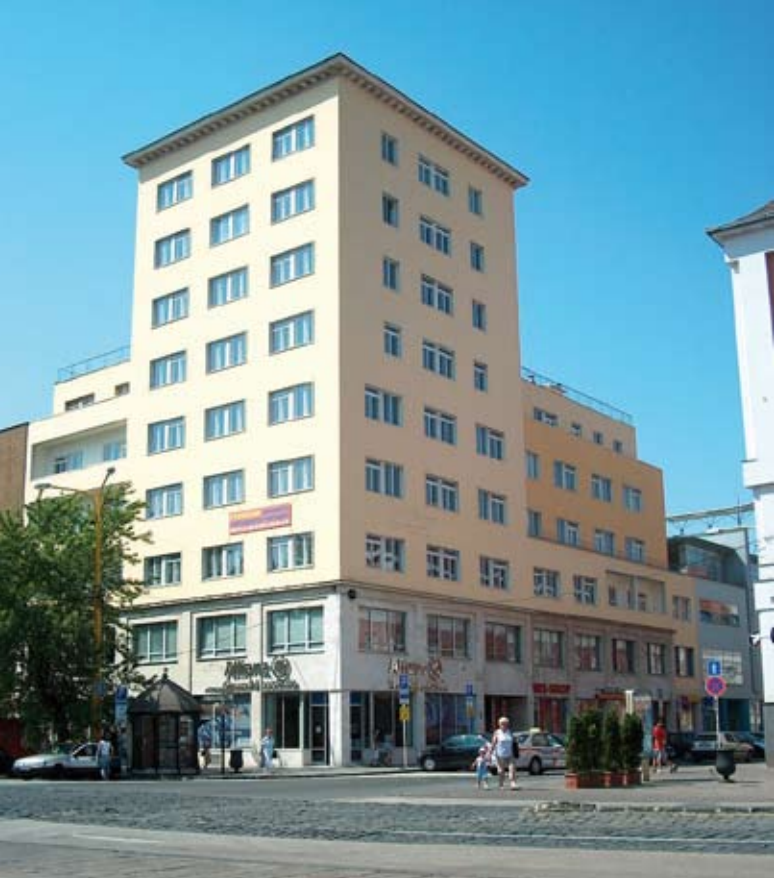
11. „Osmiopietrowiec” po renowacji – stan obecny. (Fot. Zuzana Labudová)

Odrestaurowany budynek wygląda na dobrze utrzymany i zachowany jako całość bez zasadniczych zmian. Pomimo zniszczenia lub usunięcia licznych detali nadal jest zabytkową kamienicą, z mieszkaniem na wyższych kondygnacjach i lokalami użytkowymi na parterze. Tylko że większość mieszkań stoi pusta, a do kamienicy po cichu wprowadza się coraz więcej firm, które zajmują mieszkania na cele biurowe.
