Rewitalizacja modernistycznej architektury w Amsterdamie

Paul Lankamp

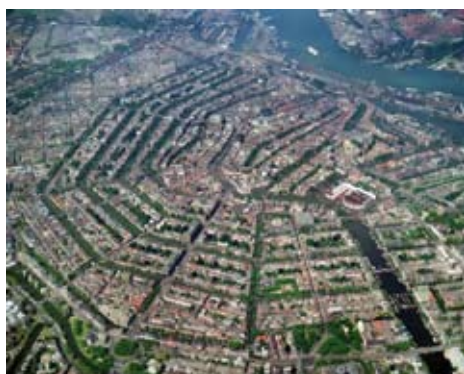
1. Słynny siedemnastowieczny plan kanałów koncentrycznych w Amsterdamie

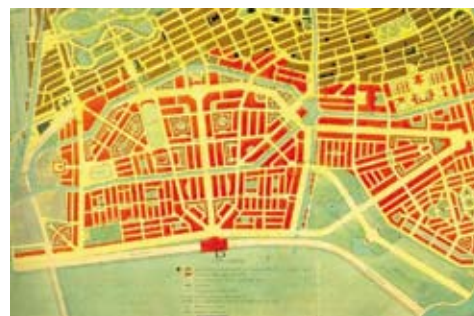
2. Plan Zuid powstał na zamówienie Rady Miasta dla zagospodarowania obszarów położonych na południe od Ceintuurbaan, zrealizowany w nieco zmienionej formie

z 1901 r. umożliwiła władzom miejskim sprecyzowanie przepisów regulujących warunki inwestowania. Duży wpływ władz lokalnych na komunalną działalność w tej mierze oznaczał, że Wydział Budownictwa oraz Wydział Robót Publicznych stały się instytucjami o istotnym znaczeniu, które zaangażowały się w debatę na temat teorii planowania przestrzennego. Przyczyniło się to do zagospodarowania takich dzielnic miasta jak na przykład Transvaalbuurt, w którym uczestniczyli najznamienitsi architekci, w tym Hendrik P. Berlage. Transvaalbuurt stanowi doskonały przykład kształtowania placów miejskich. Możliwe, że niektóre z projektów Berlage’a były wprawką przed szczytowym osiągnięciem przedwojennej urbanistyki, a mianowicie planem zagospodarowania ZUID (Amsterdamu Południe) z 1917 roku. Plan ten został zamówiony przez Radę Miasta w celu zagospodarowania części Amsterdamu położonej na południe od Ceintuurbaan, a zrealizowano go w nieco zmienionej formie (fot. 2).

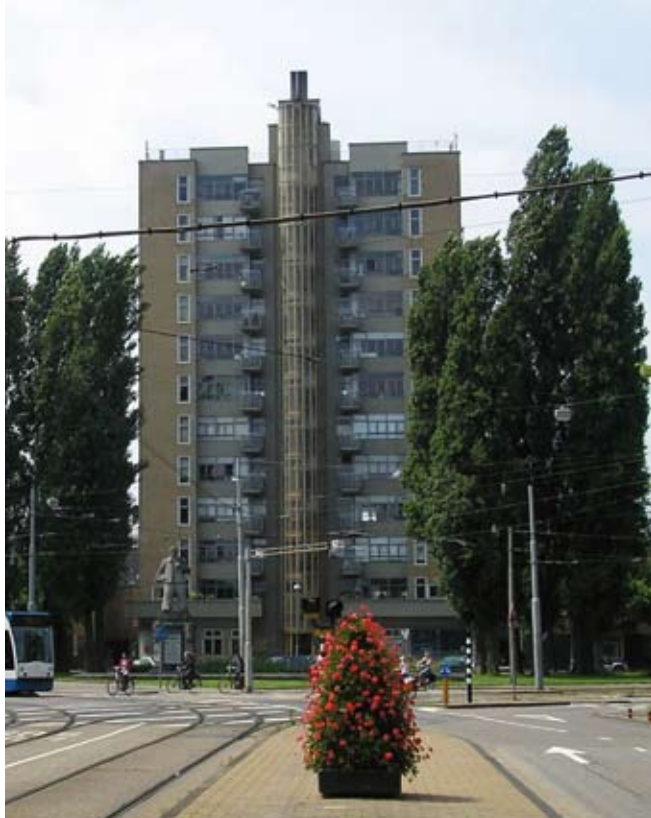
3. „Drapacz chmur” zbudowano po wschodniej stronie skrzyżowania Rooseveltlaan, Vrijheidslaan i Churchill-laan

nały. Aleje prowadziły do placów, których monumentalne budynki zamykały perspektywę. Jednak budynków tych nie przeznaczono na pracownie artystów czy siedzibę akademii sztuki – zbudowano je dla bardziej przyziemnych funkcji. W południowej części dzielnicy, na skrzyżowaniu Rooseveltlaan (fot. 3), Vrijheidslaan i Churchill-laan zbudowano „drapacz chmur”. W części zachodniej, gdzie przeważał układ ulic w kształcie trójkąta, na końcu osi centralnej zlokalizowany został hotel. Z powodu zwiększonego ruchu kołowego place stały się ruchliwymi skrzyżowaniami. Siedemdziesiąt pięć procent budynków przeznaczono na mieszkania dla klasy pracującej, co stanowiło potwierdzenie fundamentalnej idei zawartej w ustawie o bu-

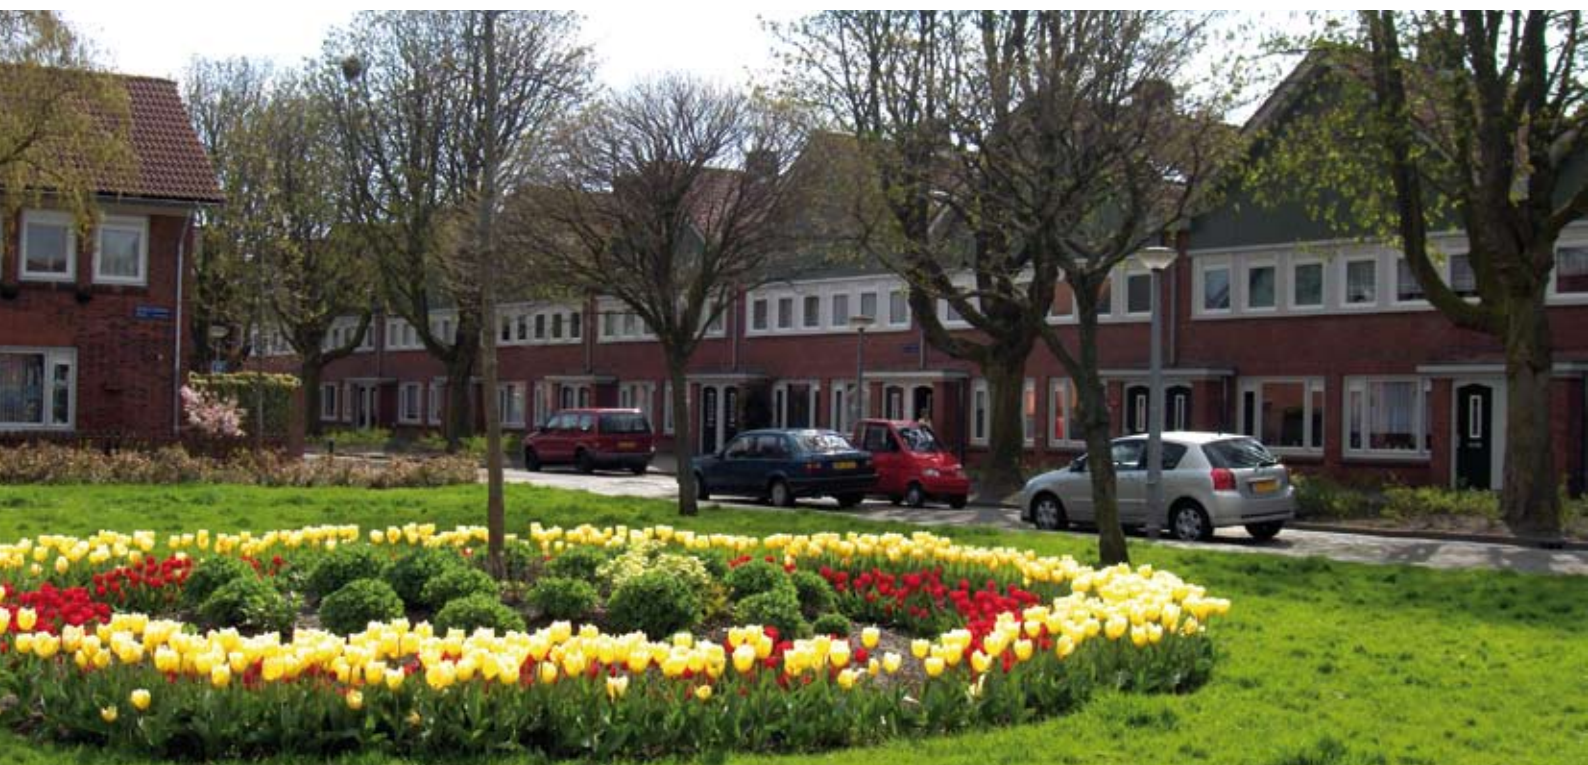
4. Koncepcję miasta-ogrodu wprowadzili do Amsterdamu tacy socjalistyczni radni jak Wibaut i De Miranda. Ideę tę realizowano również w Amsterdamie-Północ

W latach 1920-1940 socjalistyczni radni, tacy jak Wibaut czy De Miranda, wprowadzili do Amsterdamu koncepcję miasta-ogrodu. Ich pomysły nabrały realnego kształtu w Amsterdamie-Północ (fot. 4), a zwłaszcza w podmiejskich osiedlach Tuindorp Oostzaan, Vogelwijk oraz dzielnicy Watergraafsmeer w przedmieściu-ogrodzie Betondorp. W południowej części „Pasa 20-40” dominuje głównie słynny projekt Berlage’a Plan Południe, natomiast w części zachodniej realizowano projekty opracowane bardziej pragmatycznie. W części wschodniej historyczny pas zabudowy został przerwany, co było efektem wyburzenia prawie całej dzielnicy „Indische Buurt”. Mimo to pod względem stylowym zespół architektonicz-

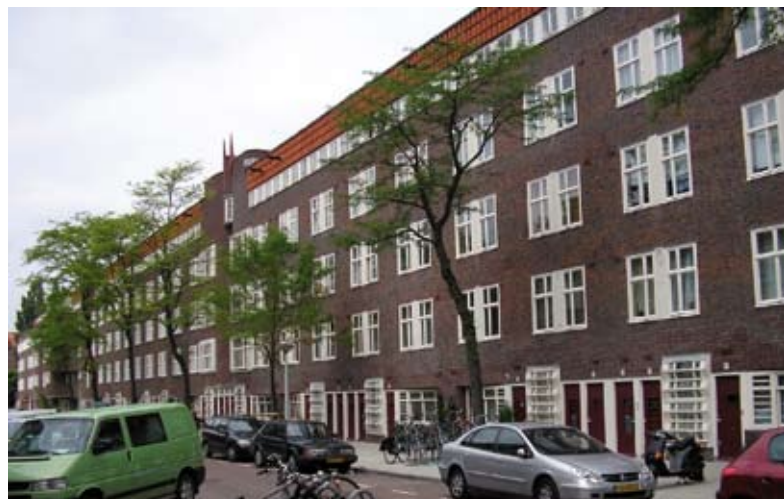
5. W ramach tego projektu nie tylko zidentyfikowano najważniejsze budynki, ale również zbadano i dokonano oceny tych mniej znanych

Plan Południe oraz najważniejsze obiekty Szkoły Amsterdamskiej są już powszechnie znane. Nie tylko zidentyfikowano najważniejsze obiekty, ale również zbadano i oceniono stan mniej znanych budynków (fot. 5) i projektów będących częścią większej całości. Badania te znacznie poszerzyły wiedzę na temat procesu budowy w tak nieodległym okresie.

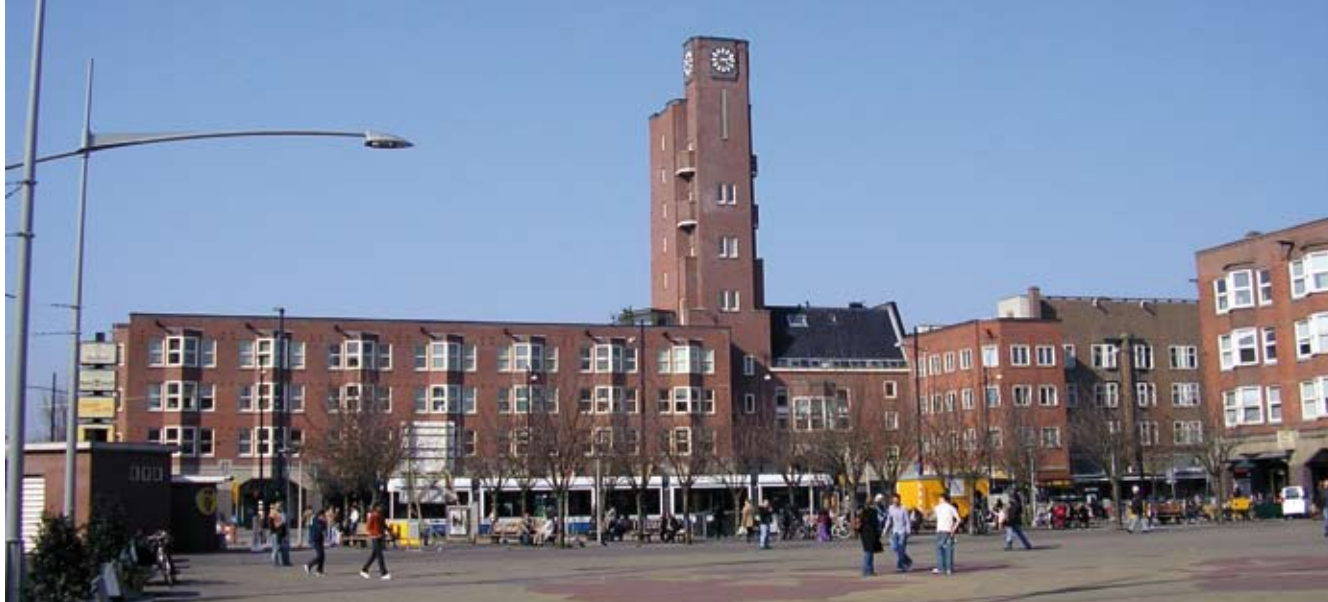
7. Przykładem całościowego podejścia do sprawy odnowienia Mercatorplein (Placu Merkatora) był pilotażowy projekt podniesienia wartości całej okolicy. Północną pierzeję placu trzeba było wyburzyć z powodu złego stanu fundamentów; potem została ona zrekonstruowana

że zwiększenie bezpieczeństwa i komfortu. Północną pierzeję placu trzeba było wyburzyć z powodu złego stanu fundamentów. Po wielu dyskusjach zbudowano większe mieszkania do sprzedaży komercyjnej. W ramach projektu renowacji pierzei zachodniej powstało 16 większych mieszkań na sprzedaż. Za rogiem, o jedną przecznicę dalej, zbudowano duże mieszkania w ramach nowego projektu na ulicy Vespuccistraat.

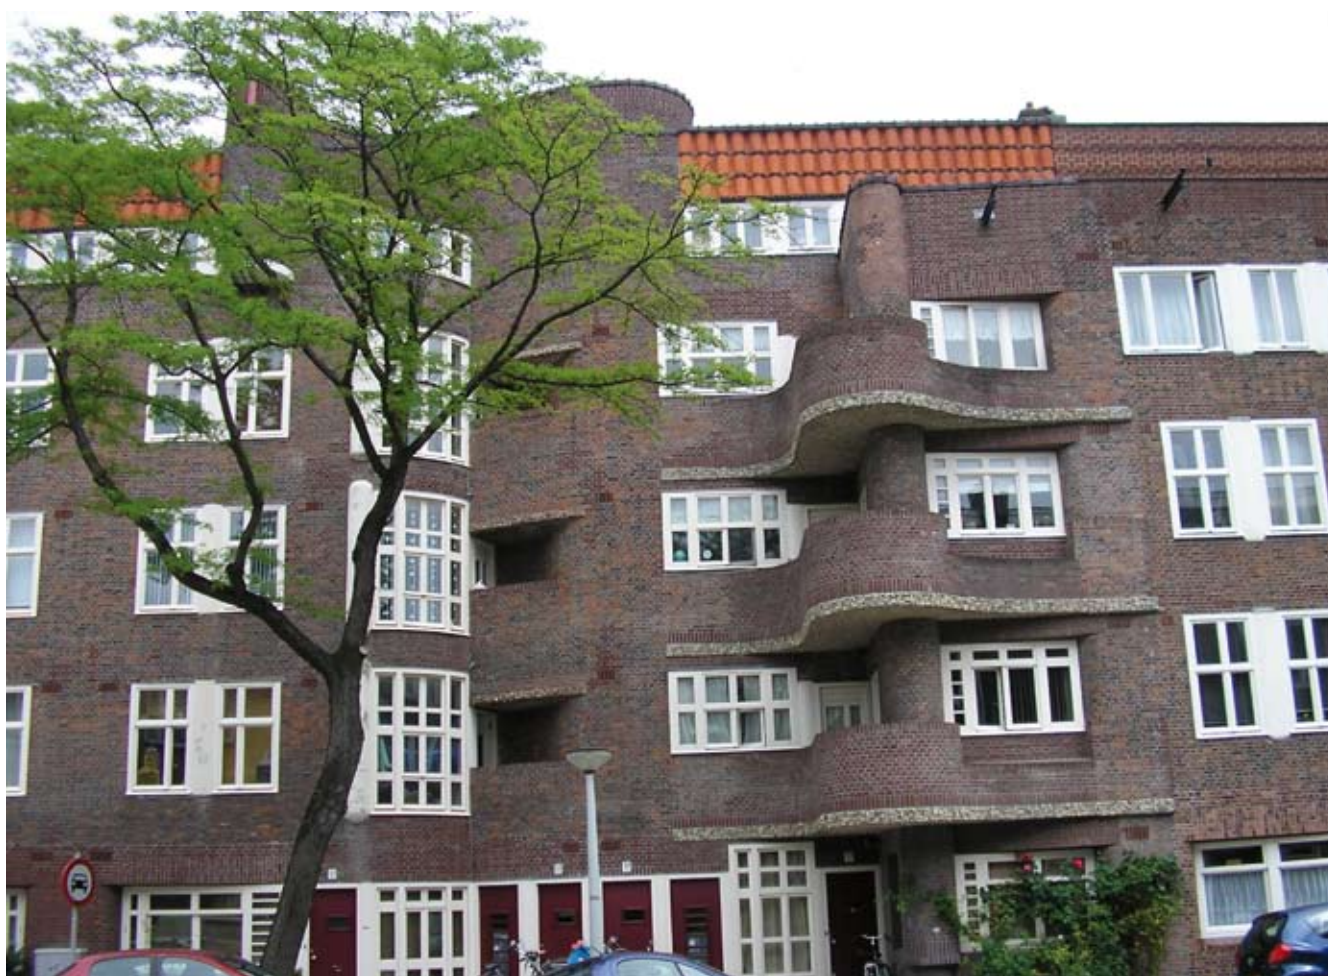
8. Znalezienie rozwiązania kwestii wymiany okien wymagało dużej dozy kreatywności. Elementy dekoracyjne zastosowane w architekturze pojedynczego obiektu mogą mieć wpływ na całościowy rytm ulicy. Często można osiągnąć odpowiedni efekt stosując proste rozwiązania

ny okien. Jednakże zastosowanie nowoczesnych okien z tworzywa sztucznego lub aluminium spowodowało naruszenie architektonicznej integralności całych bloków. Rozwiązanie kwestii wymiany okien wymaga dużej pomysłowości, gdyż wprowadzane do architektury budynków nowe elementy mogą mieć duży wpływ na rytm i estetykę całej ulicy. Można przy tym znaleźć proste rozwiązanie dla uzyskania odpowiedniego efektu (fot. 8).

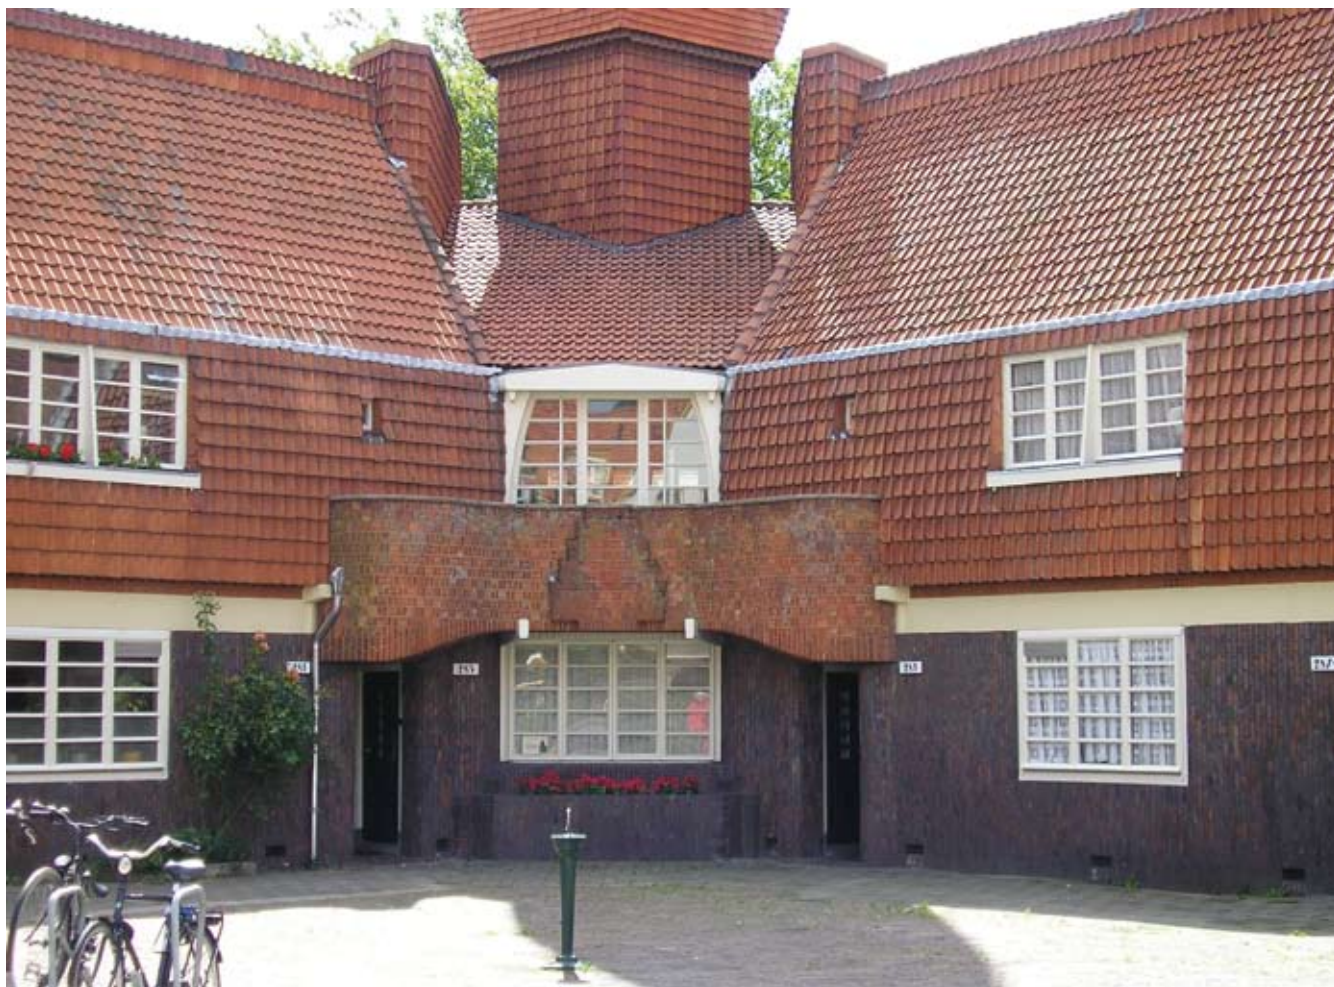
9. Rzeźbiarskie detale i kunszt rzemiosła architektury Michela de Klerka w Spaarndammerbuurt są przykładem największych osiągnięć Szkoły Amsterdamskiej i stanowią pomnik nowego sposobu budowania

6. Rzeźbiarskie detale i mistrzowskie rzemiosło architektury Michela de Klerka w Spaarndammerbuurt to wyjątkowy przykład architektury Szkoły Amsterdamskiej (fot. 9). Okolica ta jest pomnikiem nowego sposobu budowania. Akcenty zaznaczają miejsce początku i końca kwartałów oraz wylotu bocznych ulic. Pięknie zaprojektowane nawet najmniejsze detale budzą zachwyt wśród koneserów architektury. Są one jednak bardzo kłopotliwe w procesie konserwacji.

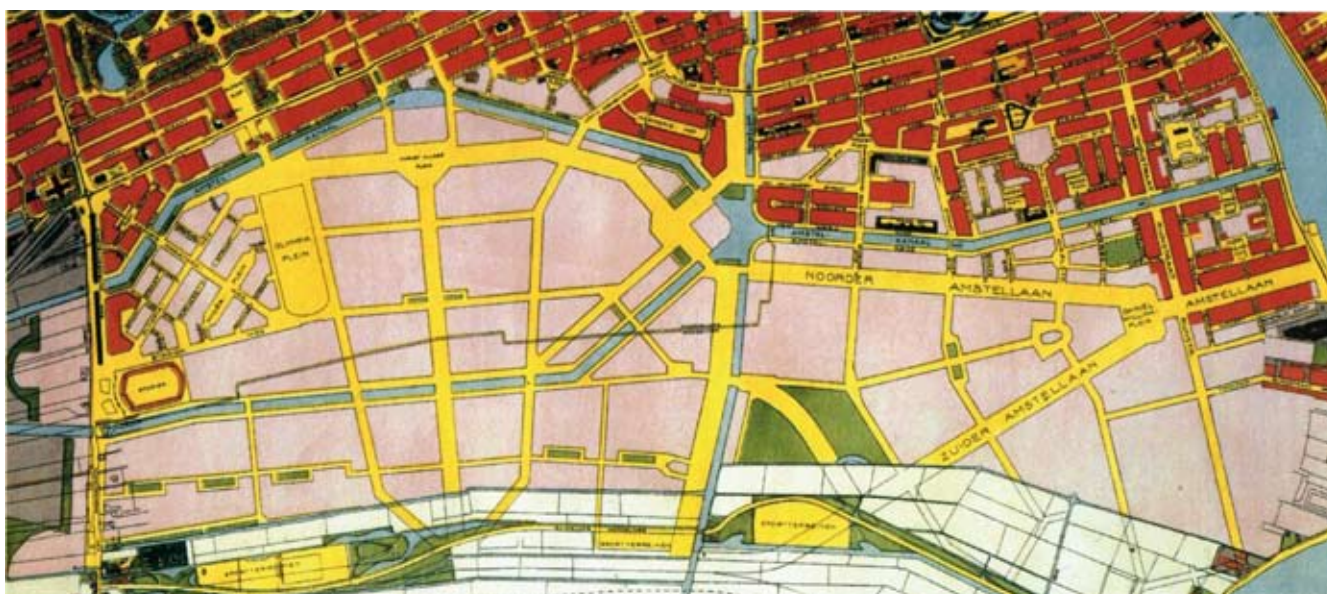
10. *Vrijheidslaan to jedna z głównych arterii Planu Południe, zapisana jako klasa A w kategorii plan urbanistyczny*

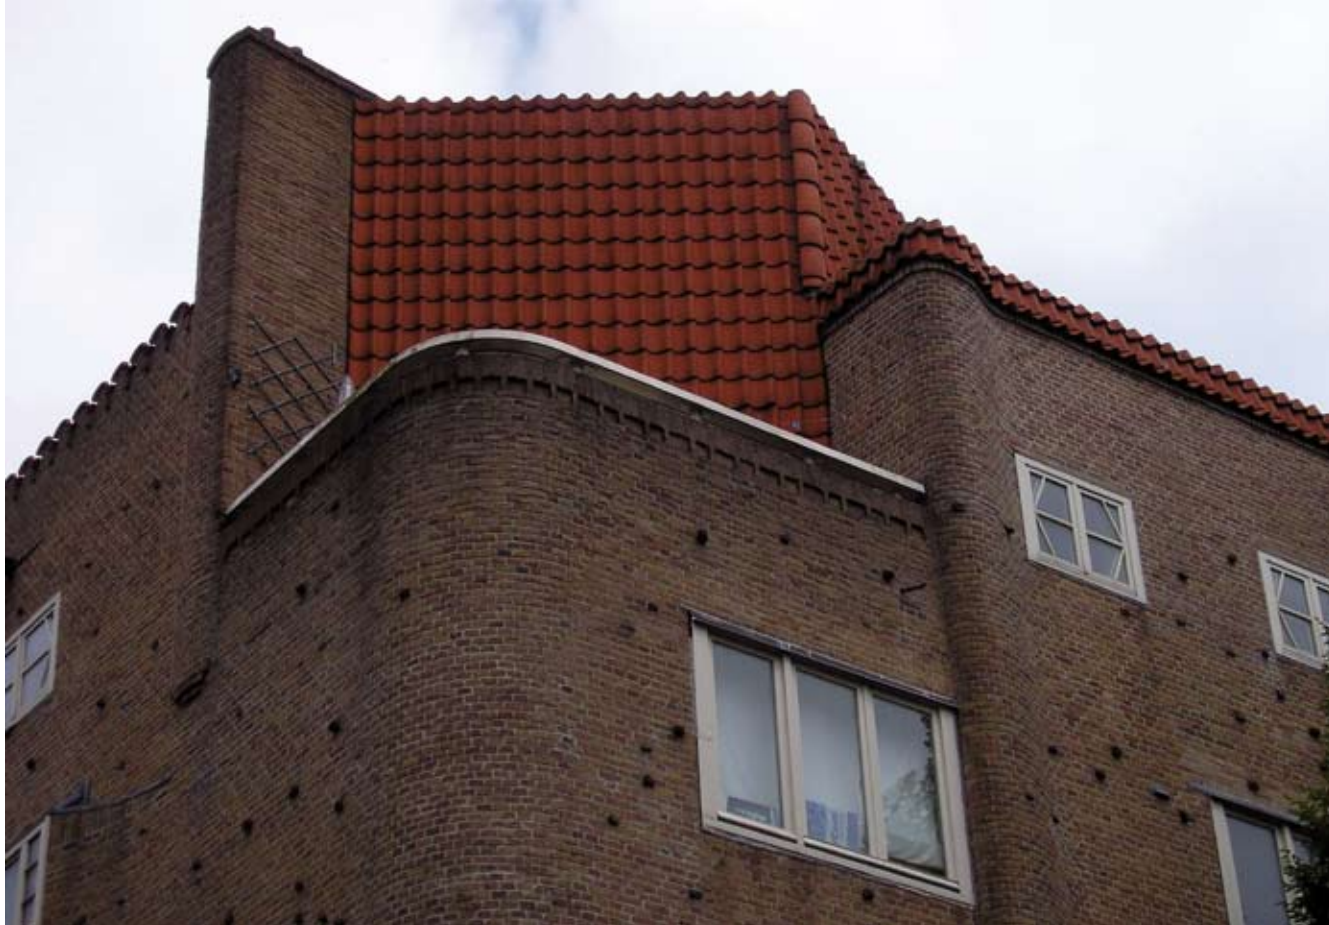
11. Kontrast z pewną dozą dramatyzmu tworzą długie, dość płaskie fasady na tle zaprojektowanych z wyobraźnią przestrzennych form narożników, gdzie wyrafinowany sposób ułożenia cegieł i dachówek stwarza wrażenie ruchu

Ukończona w 1931 r. budowa mostu Berlage umożliwiła stworzenie ważnej trasy wjazdowej do miasta, zwanej wówczas Amstellaan. Jedną z głównych arterii Planu Południe była także posiadająca klasę A ulica Vrijheidslaan (fot. 10). Wspaniałe, imponujące budynki wzniesione po jej obu stronach zostały specjalnie dostosowane do jej rozplanowania i ruchu ulicznego. Kontrast o pewnej dozie dramatyzmu tworzą długie, dość płaskie fasady na tle zaprojektowanych z wyobraźnią przestrzennych form narożników, gdzie wyrafinowany sposób ułożenia cegieł i dachówek stwarza wrażenie ruchu. Jest to szczególnie widoczne na czterech narożnikach Kromme Mijdrechtstraat według projektu Pieta Kramera i Michela de Klerka (1923). Są tam subtelne różnice w detalach, dzięki którym widać względność dosłownej symetrii. Dotyczy to w szczególności skośnych lub zaokrąglonych balkonów, wznoszącego się muru z cegły czy framug okiennych (fot. 11).

dała, że przed przydzieleniem działki ekipie budowlanej uczestniczącej w NV Amstels Bouwvereniging najpierw dokonywano wyboru architektów. Narożne budynki zaklasyfikowano do obiektów najwyższej klasy (1), jednakże przez lata z powodu zaniedbania uległy one poważnym uszkodzeniom, co zniszczyło najważniejsze lecz wymagające dużych wysiłków konserwacyjnych detale, np. pionowe dachówki, dekoracyjne ceglane murki nad krawędzią dachu czy kamienne cokoły. Okna, framugi oraz zakończenia fasad zostały przerobione zgodnie z oryginalnymi detalami. Wiele uwagi poświęcono elementom fasady z naturalnego kamienia. W wielu wypadkach zostały one zamalowane, jednak efekt nie zawsze był zadowalający. Kamień został oczyszczony i pokryty specjalną warstwą uniemożliwiającą malowanie graffiti, i obecnie znów stanowi całość z ceglany murem. W ten sposób odrestaurowanie czterech narożników – czyli stosunkowo niewielkie przedsięwzięcie – przywróciło ważną cechę Vrijheidslaan. Dziś znów można podziwiać tę oś Planu Południe w całej jej pierwotnej krasie.
