## Najnowsze trendy i doświadczenia w renowacji zabytków architektury modernistycznej na Słowacji

Veronika Kapišinská  
Denis Haberland

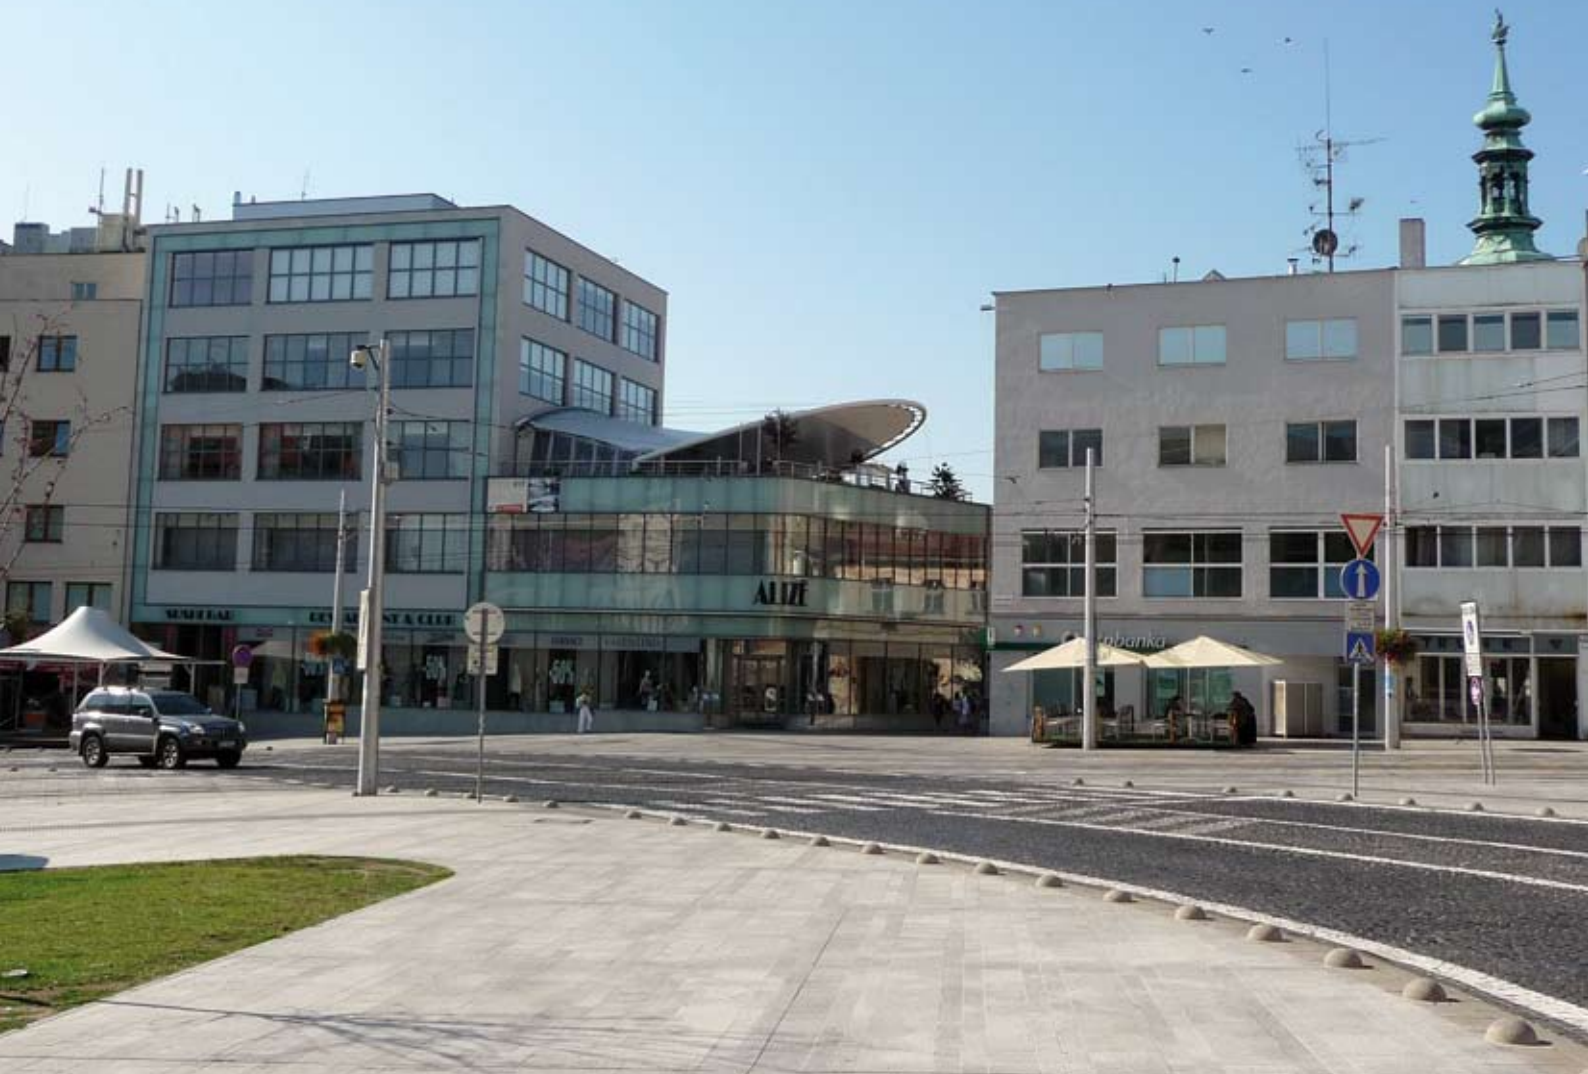
1. Dom towarowy „Bata” w Bratisławie, arch. Vladimír Karfík, 1929-31, stan obecny (fot. V. Kapišinská, D. Haberland)

Pierwszym z tych obiektów jest budynek, który do dziś stanowi nieodłączną część historycznego centrum miasta, chociaż – paradoksalnie – jego budowie w najstarszym rejonie miasta towarzyszyły zdecydowane protesty. Jest to dom towarowy zbudowany w latach 1929-31 dla firmy obuwniczej „Bata”, jeden z pierwszych tego typu i o takim przeznaczeniu w Bratysławie (il. 1). Głównym powodem, dla którego firma zdecydowała się na realizację według tak nowoczesnego projektu, była chęć promocji i zwiększenie sprzedaży. Autor projektu, Vladimír Karfik, zaprojektował

efektywny, oszczędny budynek o konstrukcji szkieletowo-żelbetowej i otwartym planie, który umożliwił dowolną aranżację przestrzeni. Zastosowano sztuczne tworzywa, które wówczas były całkowitą nowością, zachowując funkcjonalistyczne zasady architektoniczne. Architekt zaprojektował efektywne fasady z pasmowymi oknami, które zapewniały naturalne doświetlenie, a efekt w nocy dawały dzięki neonowemu oświetleniu płaszczyzn międzyokiennych i obramowania fasady. Dlatego ścianę fasadową wykonano ze szkła o właściwościach iluminacyjnych, co wiele lat później spowodowało problemy z izolacją termiczną budynku.

Nowe normy techniczne oraz zły stan budynku wymagały znacznych zabiegów już w latach 1986-91<sup>3</sup>. Autorzy projektu renowacji próbowali zachować oryginalną spójność elewacji, łącznie z kolorystyką i użytymi materiałami. Niestety, dodano wieżę z klatką schodową i hol z ruchomymi schodami, zamykając oryginalne wejście w narożniku. Rezultatem tych działań była wymiana wszystkich okien i całkowicie nowe wnętrza. Na szczęście nie powiodła się próba olicowania zewnętrznej elewacji kamieniem, co początkowo planowano. Chociaż projekt prac konsultowany był z autorem obiektu, wprowadzono wiele zmian związanych z nowymi wymaganiami funkcjonalnymi.

Aktualny wygląd budynku to rezultat ostatniej renowacji przeprowadzonej w latach 2004-05. Zespół architektów, który musiał się uporać ze skutkami poprzedniej ingerencji, stanął przed trudnym proble-

mem i udało mu się go rozwiązać tylko częściowo. Postanowiono - w celu lepszej izolacji - wszystkie okna zastąpić repliką tych oryginalnych, jednakże z uwzględnieniem pewnej istotnej zmiany: framugi okienne stały się masywniejsze i straciły charakterystyczne licowanie z fasadą. Zachowano wszakże dawną kolorystykę, przywracając płaszczyzny szkła Opaxit z neonowym podświetleniem. We wnętrzach najbardziej niekorzystną ingerencją było bezsensowne wstawienie w samym środku nowej, oszklonej windy hydraulicznej, co zakłóciło wizualną swobodę otwartej przestrzeni. Jednocześnie pozostawiono dodaną wieżę z klatką schodową. Niewielkiej zmianie uległ także zewnętrzny wygląd budynku przez dodanie składanego zadaszenia na dachu jego niższej części. Natomiast dodatkowym pozytywnym efektem tej modernizacji było przywrócenie oryginalnego wejścia usytuowanego w zaokrąglonym, oszklonym narożniku.

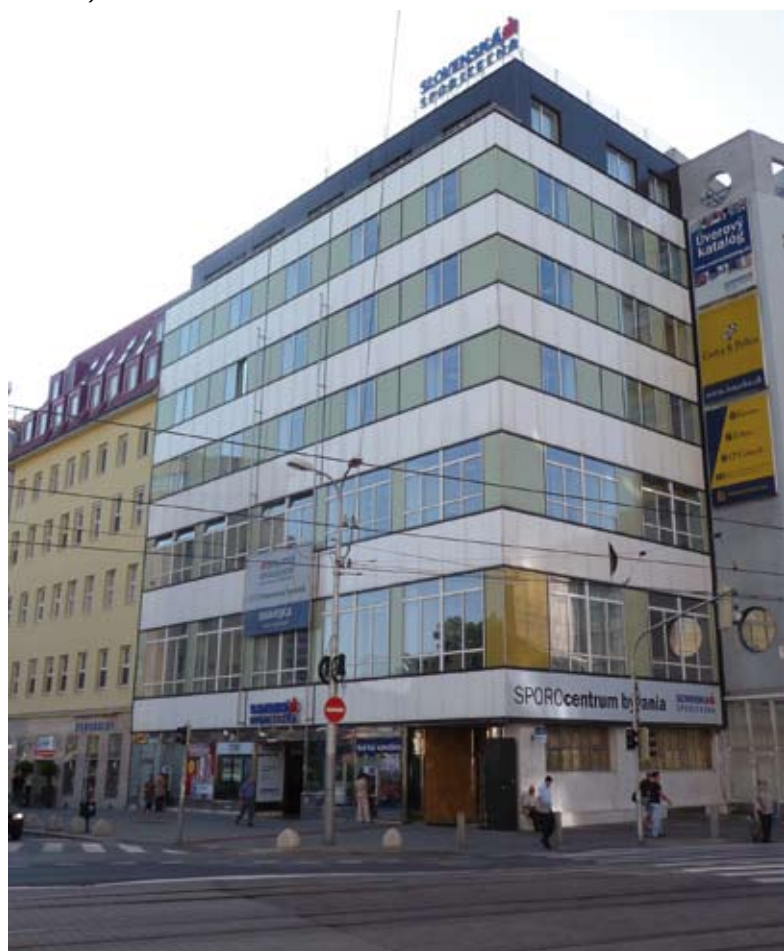
2. *Fasada Słowackiego Banku Oszczędności w Bratysławie*, arch. Juraj Tvarožek, 1929-32 (fot. V. Kapišinská, D. Haberland)

Następnym przykładem wyjątkowego dzieła owych czasów jest budynek **Słowackiego Banku Oszczędności** projektu Juraja Tvarožka wzniesiony w latach 1929-32. Było to dzieło rewolucyjne dzięki ścianie fasadowej z kolorowego szkła (il. 2). Fasada ta, podwieszona do konstrukcji żelbetowej, stanowiła

Renowacji fasady poświęcono oczywiście najwięcej uwagi, ponieważ miała przywrócić oryginalny zamysł i horyzontalny charakter elewacji. Choć dawne okna zostały wymienione na plastikowe o szerszych profilach, to podobieństwo do nich uzyskano dzięki optycznemu zwężeniu profili przez ich ściśnięcie i zastosowanie dwukolorowego wzoru. Starannie zrekonstruowano też parapety z Opaxitu. W przestrzeniach międzyokiennej Opaxit zastąpiono emaliowanym szkłem, dzięki czemu możliwe było użycie dużych tafli.

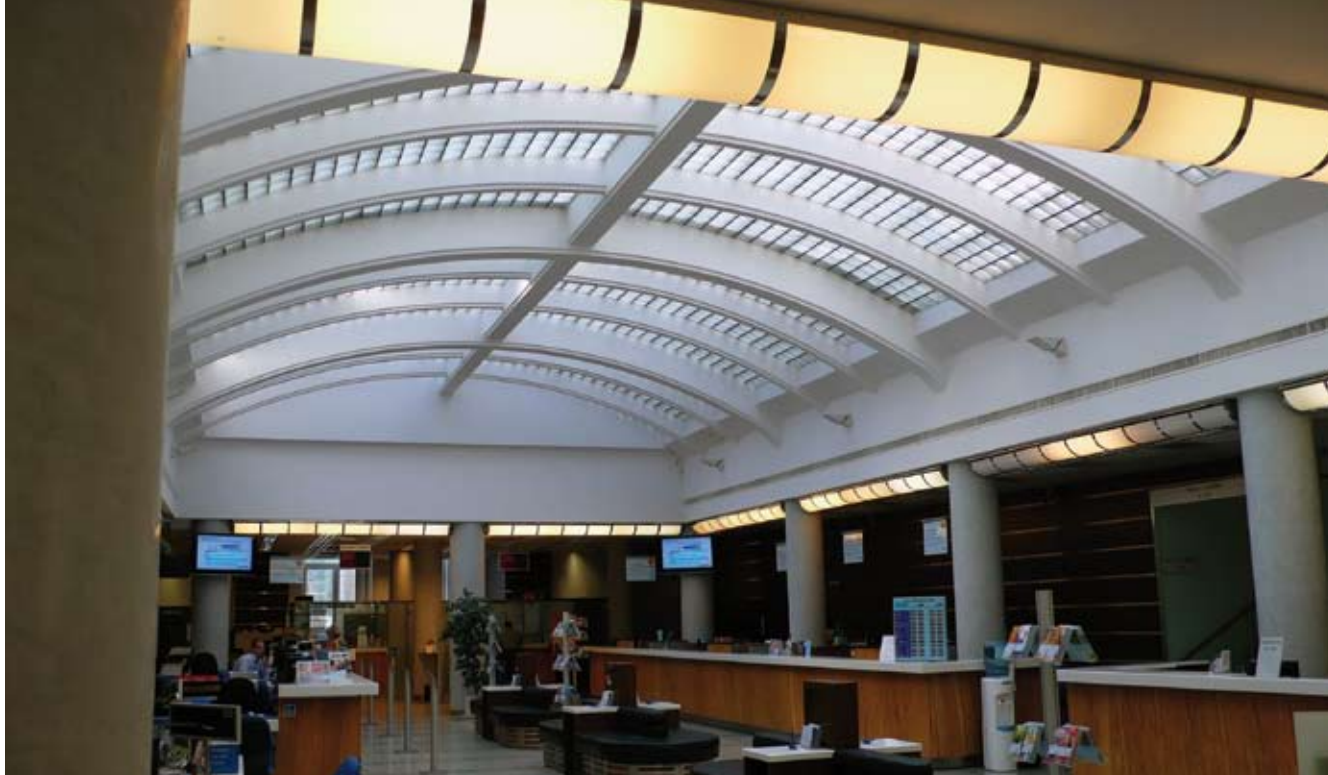
3. Betonowo-szkłane sklepienie sali operacyjnej Słowackiego Banku Oszczędności w Bratysławie (fot. V. Kapišinská, D. Haberland)

Do dziś dominującą przestrzenią jest sala operacyjna banku o imponującym sklepieniu z betonu i szkła (il. 3). Oryginalne szklane pustaki trzeba było wymienić, lecz sama kompozycja i łagodne profile krawędzi elementów konstrukcyjnych pozostały te same. Starannie i z wielką pieczołowitością odnowiono autentyczne elementy wnętrza. Odtworzone zostało wejście do klatki schodowej ze ścianami wyłożonymi onyksem oraz z rzędem półcylicydrycznych lamp (il.4). Rekonstrukcję niezachowanych elementów budynku przeprowadzono na podstawie archiwalnych dokumentów i fotografii.

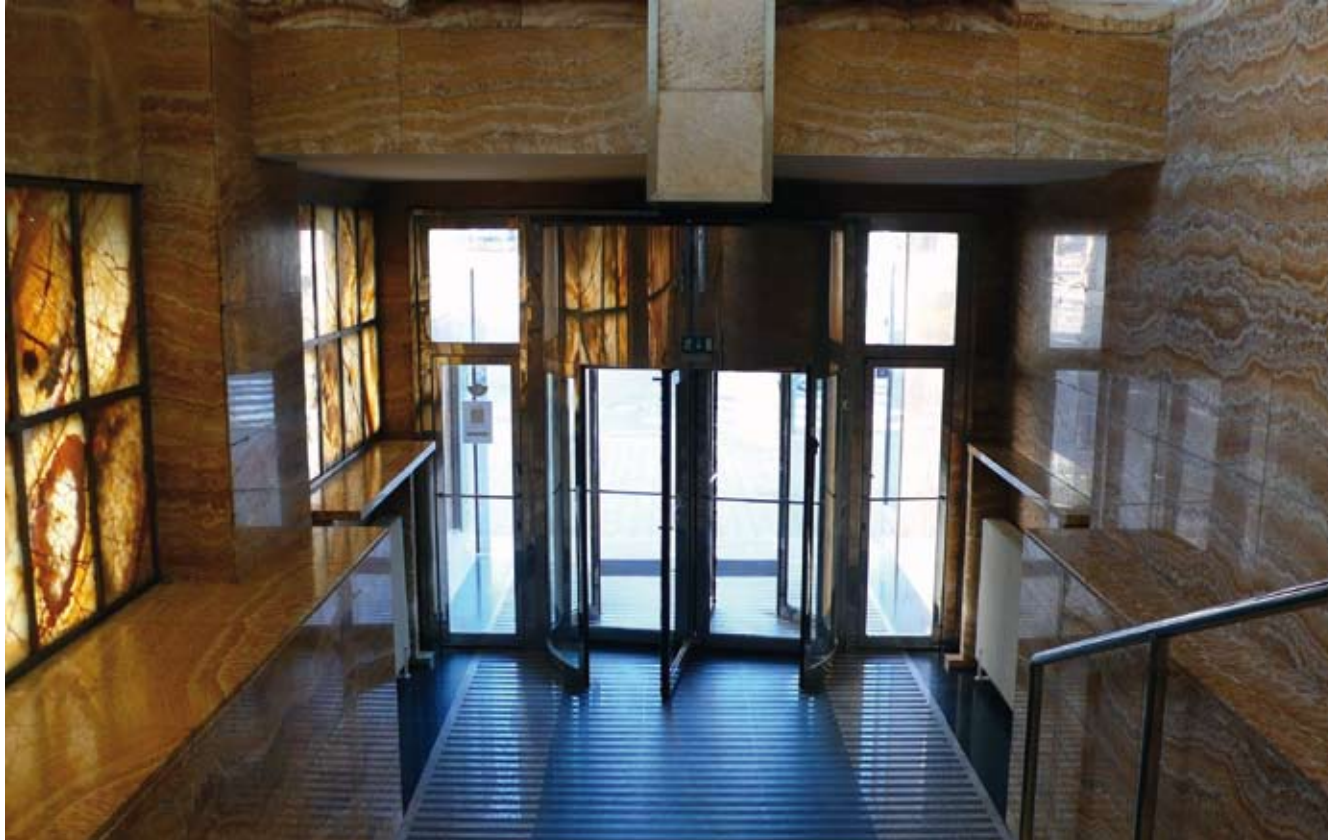
4. *Słowacki Bank Oszczędności w Bratysławie, widok wejścia z okładziną onyksową (fot. V. Kapišinská, D. Haberland)*

Oceniając przeprowadzoną w 1998 r. renowację trzeba ją uznać za udaną i wykonaną z poszanowaniem dla oryginalnego dzieła architektury funkcjonalistycznej.

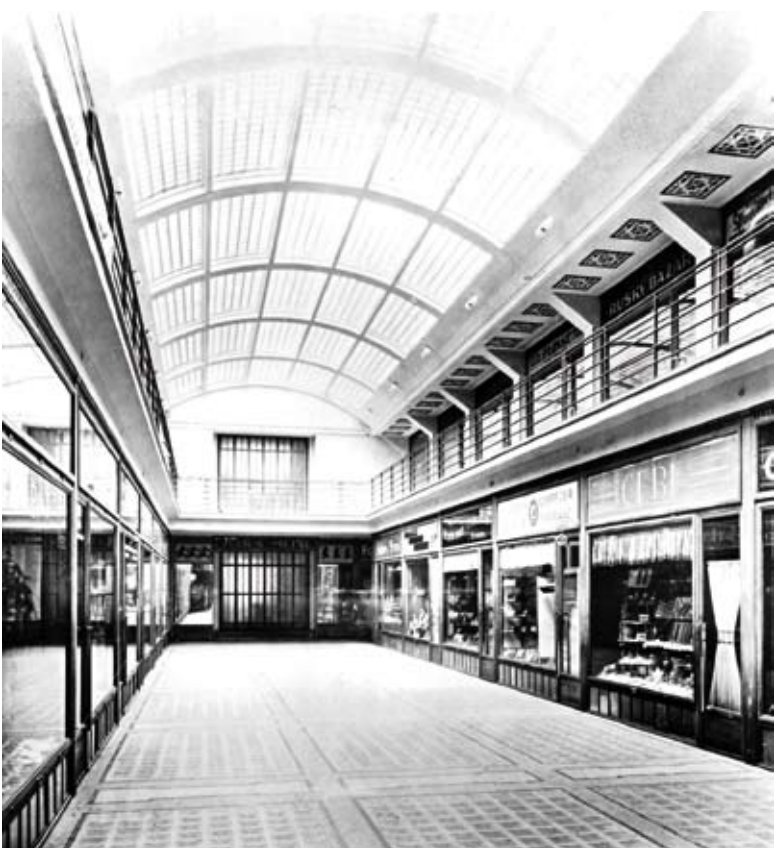
5. *Pasaż Centralny w Bratysławie, architekci Andrej Szönyi i František Wimmer, 1928-29 (fot. archiwalna)*

Niezwykle ciekawe są także dzieje renowacji **Pasażu Centralnego**, który w czasie kiedy powstawał był pierwszym pasażem handlowym stworzonym w pierwszym nowoczesnym domu towarowym w Bratysławie. Został on wzniesiony w latach 1928-29 według projektu Andreja Szönyi'ego i Františka Wimmera, z wyraźnymi wpływami szkoły Wagnera i postępowego nurtu funkcjonalizmu (il. 5). W przeciwieństwie

do wspomnianego wyżej budynku Słowackiego Banku Oszczędności, w tym przypadku klasyczne elewacje zewnętrzne skrywały eksperymentalne, modernistyczne wnętrza. Długa, dwukondygnacyjna galeria handlowa zadaszona została żelbetowym sklepieniem z luksferami. Szkło i beton zastosowano również w podłodze, zapewniając dostęp naturalnego światła do sklepów w podziemiu.

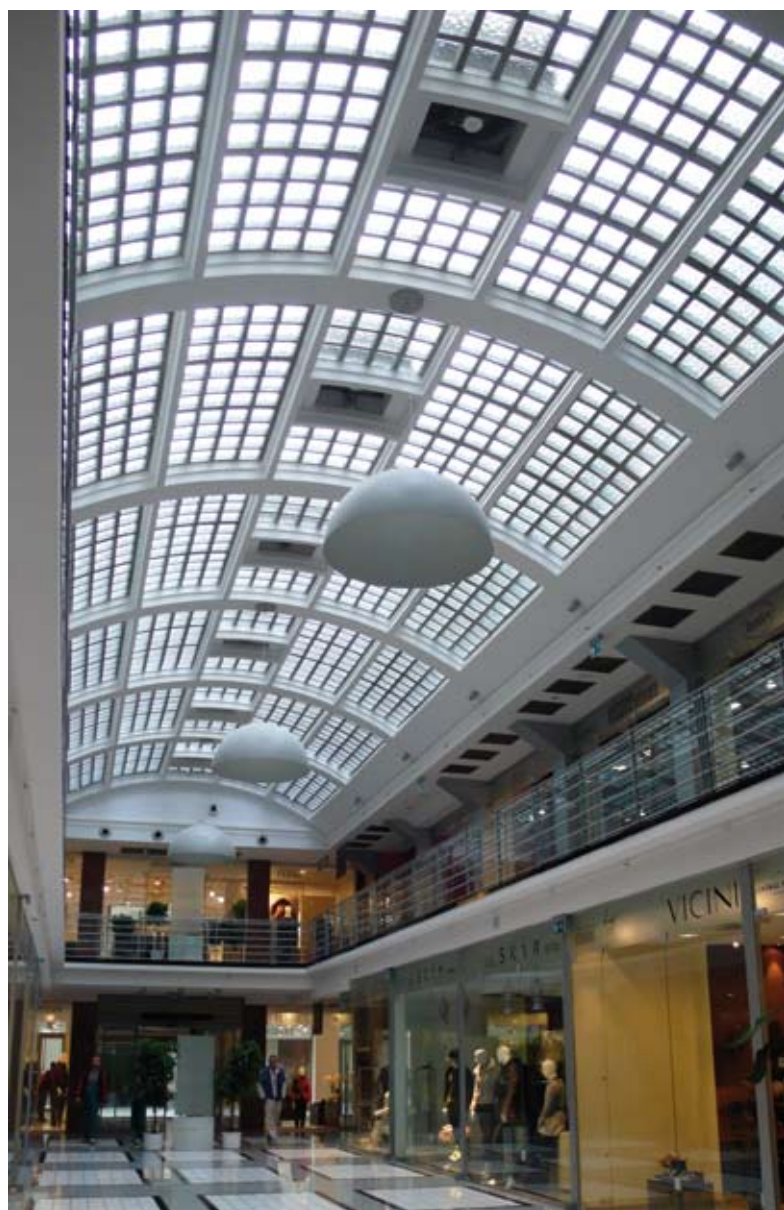
6. *Pasaż Centralny w Bratysławie po renowacji przeprowadzonej w 2005-06 r. (fot. V. Kapišinská, D. Haberland)*

W porównaniu z innymi omawianymi obiektami, modyfikacje w Pasażu Centralnym były niewielkie<sup>4</sup>, więc zasadniczo pozostał on niezmieniony i zachował niemal oryginalny wygląd, z dobrze zachowanymi oryginalnymi detalami. Jednak budynek przez długi czas był nieużytkowany i stał pusty, co oczywiście odbiło się na jego stanie. Sytuację radykalnie poprawiła przeprowadzona w latach 2005-06 całościowa renowacja, lecz wiązało się to znów z rozwiązaniami kompromisowymi (il. 6). Oryginalne okna „Krausa” wymieniono z powodu zniszczenia materiału. Niestety, wbrew pierwotnym zamiarom autorów projektu renowacji, oświetlenie podziemia poprzez betonowo-szklaną podłogę ostatecznie nie zostało zrealizowane (zamiar ten widać tylko w sposobie ułożenia płyt w podłodze). Przywrócenie autentycznych detali obejmowało przede wszystkim naprawę oryginalnych stalowych balustrad galerii. Dzięki profesjonalnym zabiegom zostały one zachowane, ale dodatkowo wyposażono je w budzące kontrowersje szklane tafle, przy których traci sens zastosowanie materiałów wyższej jakości. Podobnie niestety, autentyczne poręcze schodów zostały zastąpione kosztowną imitacją o błyszczącej powierzchni, tak żeby pasowały do nowej koncepcji luksusowego hotelu.

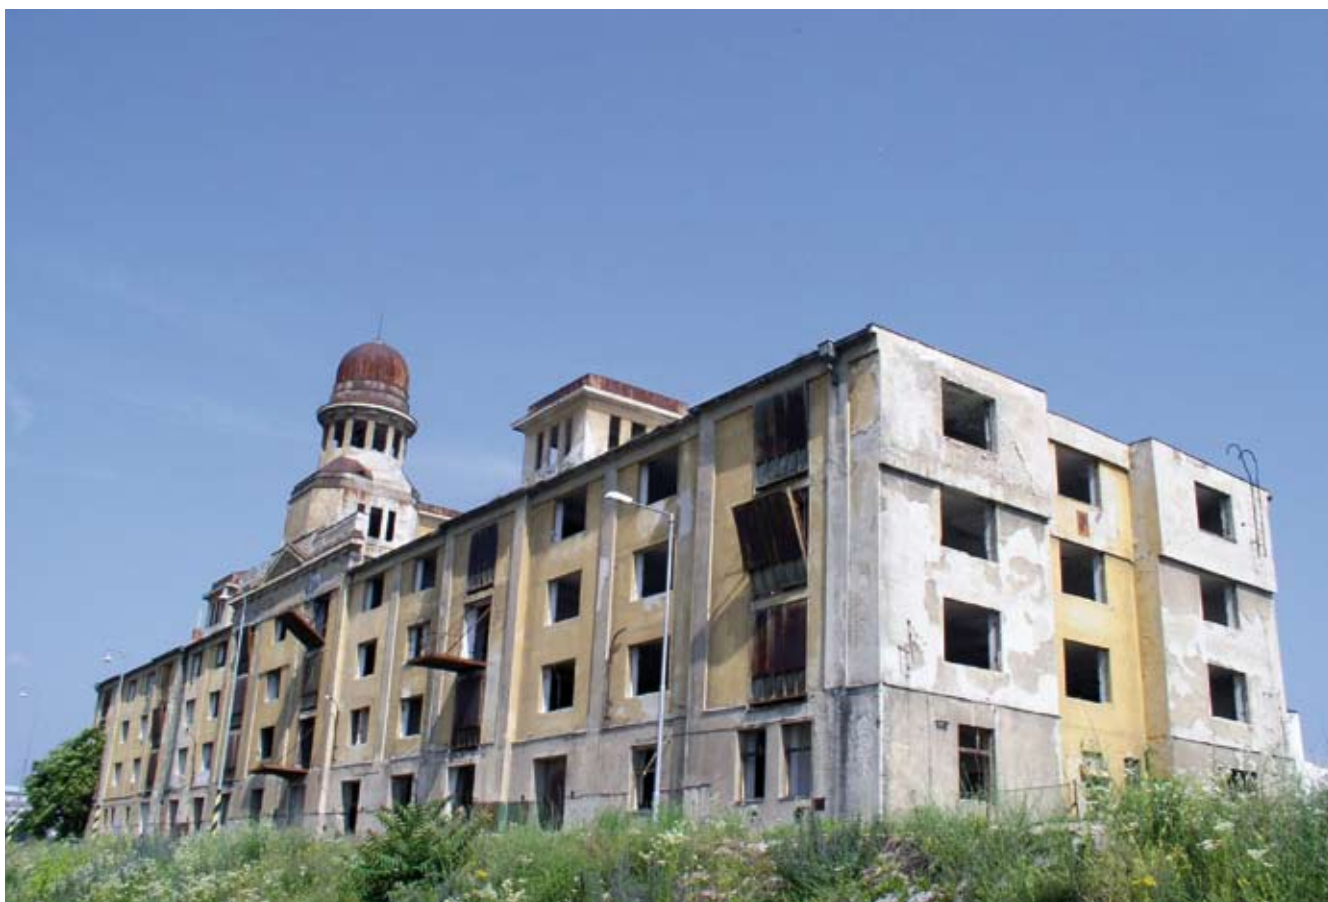
7. Opuszczony magazyn nr 7 przed renowacją (Karol Skorovský 1921-22)

Jednym z niewielu ocalałych w Bratysławie obiektów przemysłowych z okresu międzywojennego, jest Magazyn nr 7 w rzeczonym Porcie Zimowym na Dunaju. Został on zaprojektowany i wzniesiony przez Karola Skorovskiego w latach 1921-22 (il. 7). Ten duży budynek, usytuowany w widocznym miejscu na lewym brzegu rzeki, powstał jako pięciokondygnacyjna struktura o konstrukcji stalowej (jednej z pierwszych w Słowacji)<sup>5</sup> i symetrycznej kompozycji, z dachem tarasowym oraz trzema klasycznymi w formie wieżami. Gładką płaszczyznę otynkowanych elewacji podkreślały cztery rzędy okien i otworów przeładunkowych z klapami oraz linia rampy. W latach 2005-07, po wielu latach nieużywania i stopniowej degradacji, Magazyn nr 7 został poddany renowacji w ramach przebudowy dzielnicy (il. 8). Zrekonstruowano przede wszystkim elewacje zewnętrzne, dach i wieże, a także wnętrza drugiego piętra. Zaadaptowane one zostały na siedzibę agencji reklamowej, w której miały znaleźć się modelowe biura i mieszkania nowo powstającej dzielnicy mieszkaniowej. Metalowe okna zastąpiono nowymi z aluminium i szkła ciepłochronnego. Klapy w otworach przeładunkowych usunięto, a na ich miejsce zainstalowano takiej samej wielkości ażurowe, metalowe balkony ze szklanymi balustradami. Wewnątrz zachowany jednak został mechanizm otwierający klapy dla przypomnienia pierwotnej funkcji budynku. Elewacje zostały pokryte izolacją termiczną na bazie wełny mineralnej, w sposób nieingerujący w kompozycję budynku. Obecnie nierozwiązaną kwestią pozostaje ewentualny wpływ izolacji na warunki

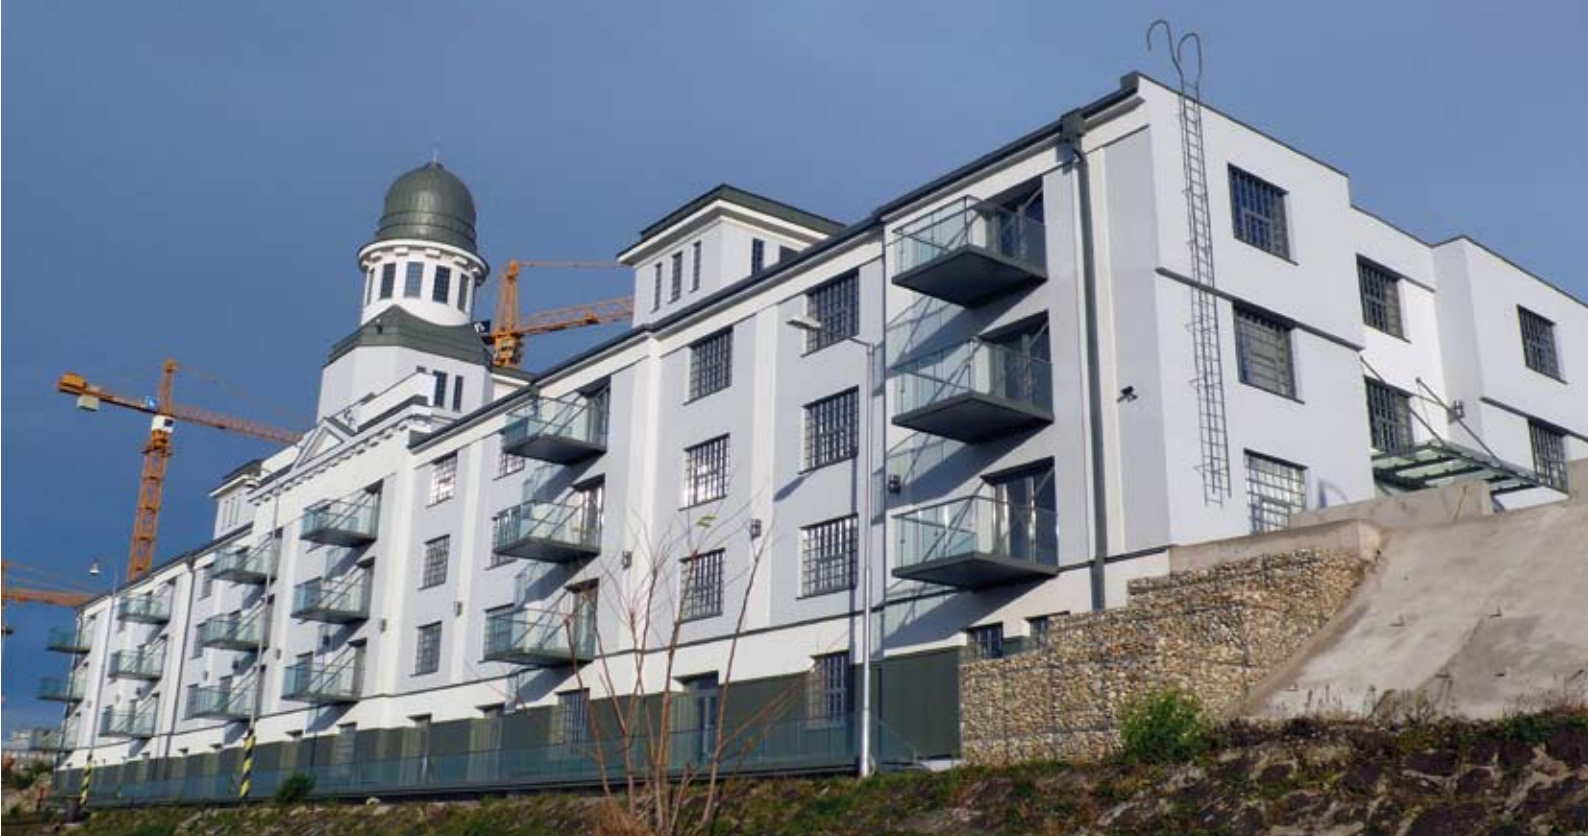
8. Magazyn nr 7 po renowacji przeprowadzonej w 2006-07 r. (fot. V. Kapišinská, D. Haberland)

klimatyczne wnętrza, głównie dlatego, że budynek stał otwarty i nieogrzewany przez blisko 85 lat.

Przeprowadzona częściowo renowacja Magazynu nr 7 zdobyła nagrodę roku 2007, ale przyszła eksploatacja obiektu oraz kierunek następnych prac konserwatorskich są jeszcze nadal kwestią otwartą. Możliwości adaptacyjne budynku ograniczają masywne słupy i niewielka wysokość stropów. Należy więc mieć nadzieję, że znajdzie się inwestor z propozycją nowej, odpowiedniej funkcji dla obiektu, która uwzględniac będzie jego konstrukcję.

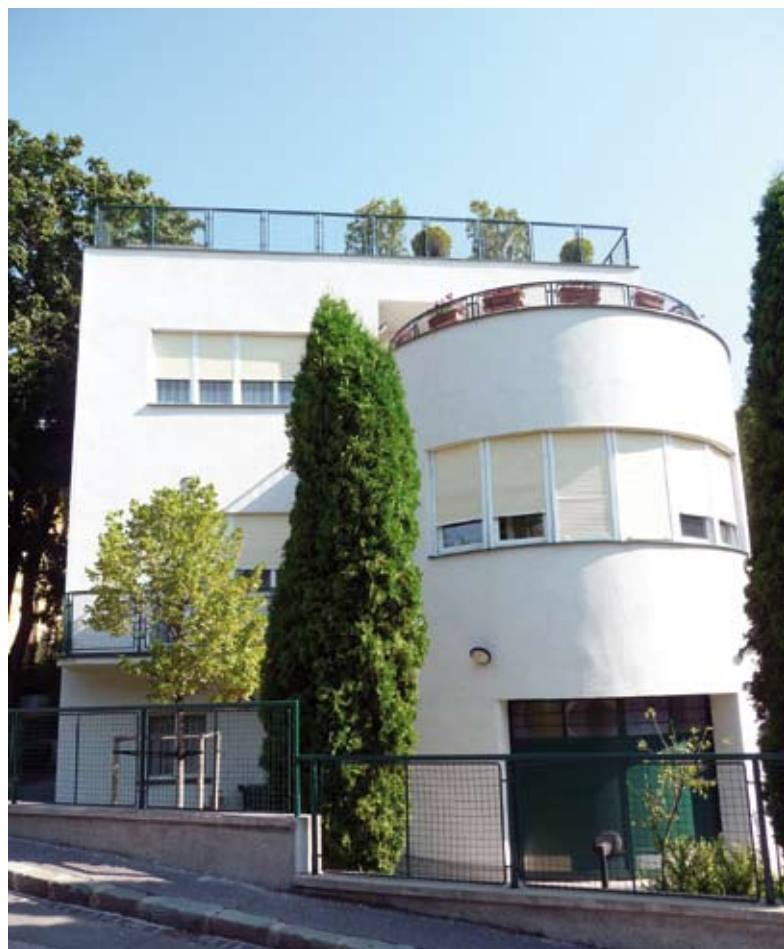
9. Willa przy ul. Porubského Street 1, arch. Ernst Spitzer, 1936-37, stan obecny (fot. V. Kapišinská, D. Haberland)

Ostatnim przykładem działań konserwatorskich, które zasługują na prezentację jest renowacja willi funkcjonalistycznej przy ul. Porubského 1 w Bratisławie (il. 9). Została ona zbudowana w pobliżu centrum miasta, w latach 1936-37, według projektu Ernsta Spitzera. Architekt zastosował taras na dachu oraz detale zainspirowane typową estetyką „okrętową”, takie jak np. mostek kapitański czy stalowe relingi z siatką.

W przeciwieństwie do omówionych powyżej budynków użyteczności publicznej, renowacja willi wymagała innego podejścia, głównie ze względu na konieczność dostosowania jej do nowoczesnych standardów mieszkaniowych<sup>6</sup>. Stanowiło to duże wyzwanie, lecz mimo tych trudności stan obecny willi przy ul. Porubského stanowi przykład udanej renowacji obiektu funkcjonalistycznego. Przeprowadzono ją w latach 2001-02, spełniając wymóg maksymalnego zachowania autentyczności substancji zabytkowej. Elementy metalowe i kamienne zostały odnowione wyłącznie z zastosowaniem metod konserwatorskich, podobnie jak wysokiej jakości detale wewnątrz wykonane z kla-

sycznych materiałów: mosiądzu, kamienia szklwionego i drewna. Dlatego też pozostawiono elementy oryginalnego wykończenia w postaci drewnianych ścian przesuwanych oraz kamiennej okładziny w salonie i przedpokoju.

Sz szczególnie trudnym problemem była renowacja powierzchni fasad. Przeprowadzono staranne badania oryginalnego tynku i detali. Badania obejmowały

też elementy metalowe, takie jak balustrady, drabinki czy instalacja wodno-kanalizacyjna. Przy restauracji oryginalnego tynku, którego część trzeba było zrekonstruować, zastosowano typowy cement wapienny zawierający drobnoziarnisty żwir. Powierzchnia tynku została wygładzona warstwą białej farby. Metodą konserwacji odnowiono też zieloną kolorystykę elementów metalowych, poświęcając dużo uwagi oryginalnemu ogrodzeniu posesji.
