RAPORT Z REALIZACJI ZADANIA WITOMINO BEZ GRANIC

**- weryfikacja dostępności dzielnicy
Witomino – Radiostacja obszar 1
do potrzeb osób z niepełnosprawnością**

TERMIN REALIZACJI: 8.10.2015 – 31.12.2015

Fundacja Podróże bez Granic

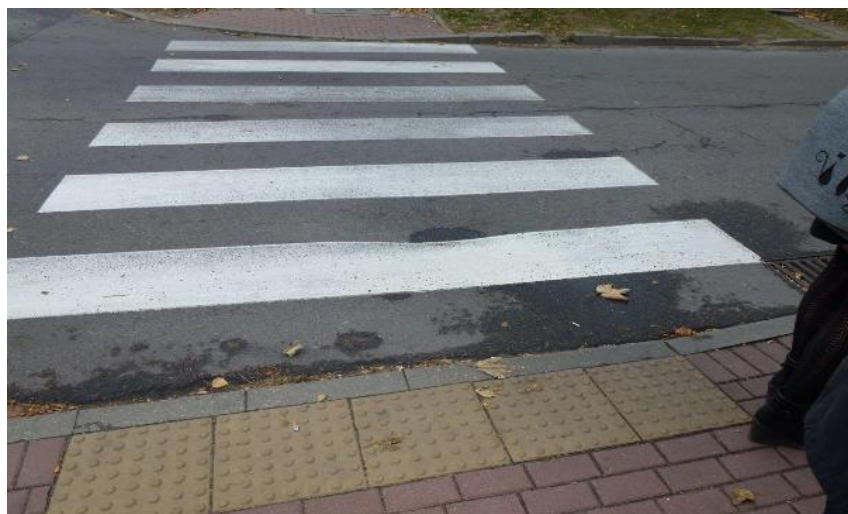
Częstym błędem zauważonym podczas spacerów, jest oznakowanie fakturowe znajdujące się tylko po jednej stronie przejścia. Nawierzchnia jezdni z dużymi nierównościami.

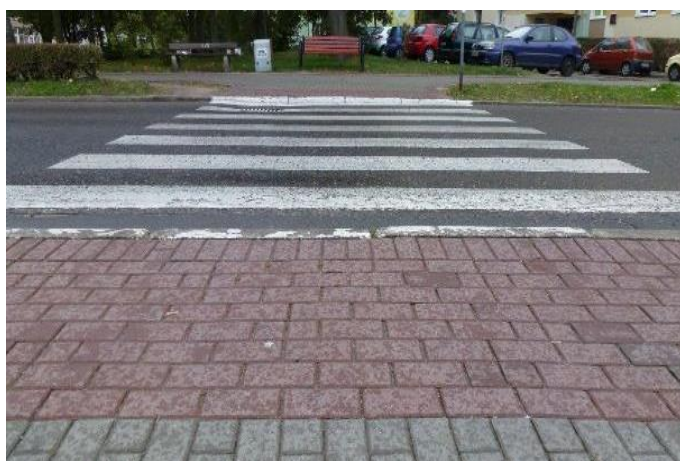
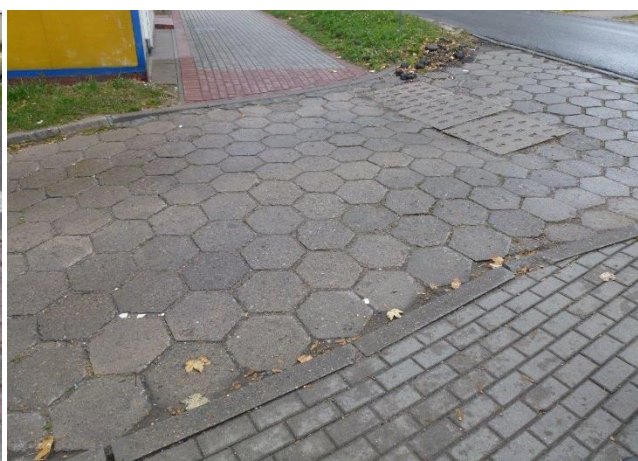
W niektórych miejscach na badanym obszarze infrastruktura jest przygotowana tylko częściowo – brakuje obniżonego krawężnika, oznaczenia kontrastu istnieją, ale brak jest faktur (lub odwrotnie), lub też niezbędna jest renowacja już istniejących elementów (np. odmalowania).

Pasy wymagające odmalowania, brak oznaczeń fakturowych, kontrast nie spełniający wymogów projektowania uniwersalnego - umieszczony tylko po jednej stronie chodnika.

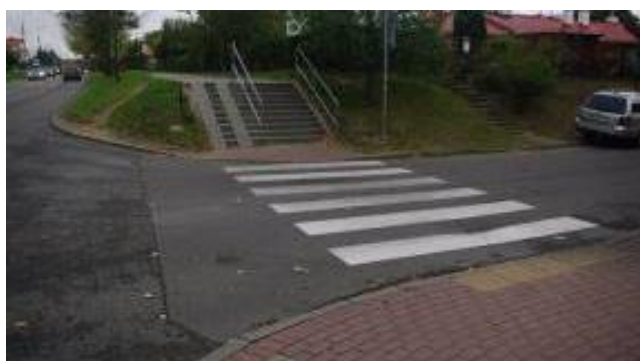
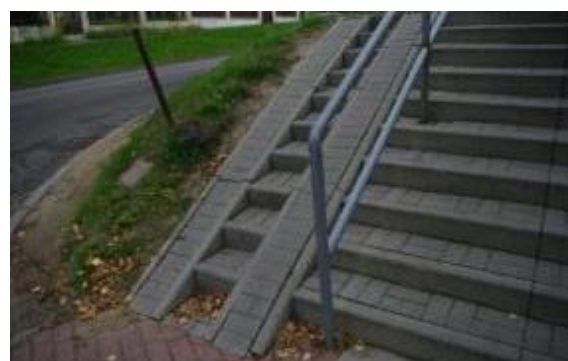
Jednym z największych problemów. tego obszaru jest brak możliwości przejścia przejścia wzdłuż głównej ulicy jaką jest ulica Chwarzenieńskiej, ze względu na bardzo strome schody przy ul. Nauczucielskiej, które zmuszają osobę o ograniczonej mobilności do obejścia tego fragmentu przez całą ulicę Uczniowską.

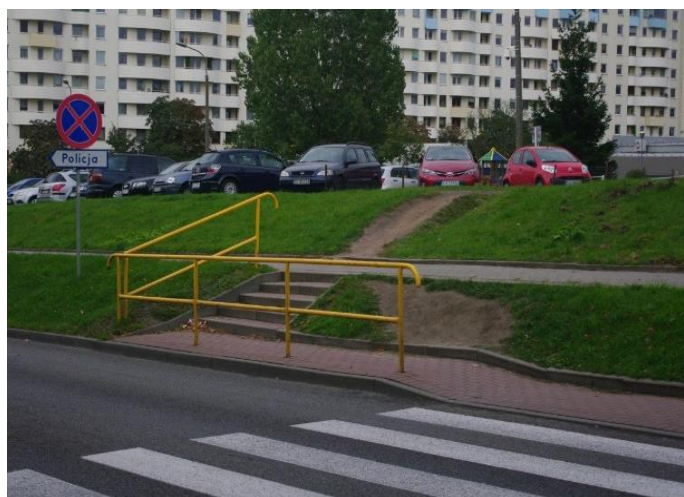
Nie ma również możliwości przejścia drugą stroną ulicy – aby przejść również należy pokonać schody:

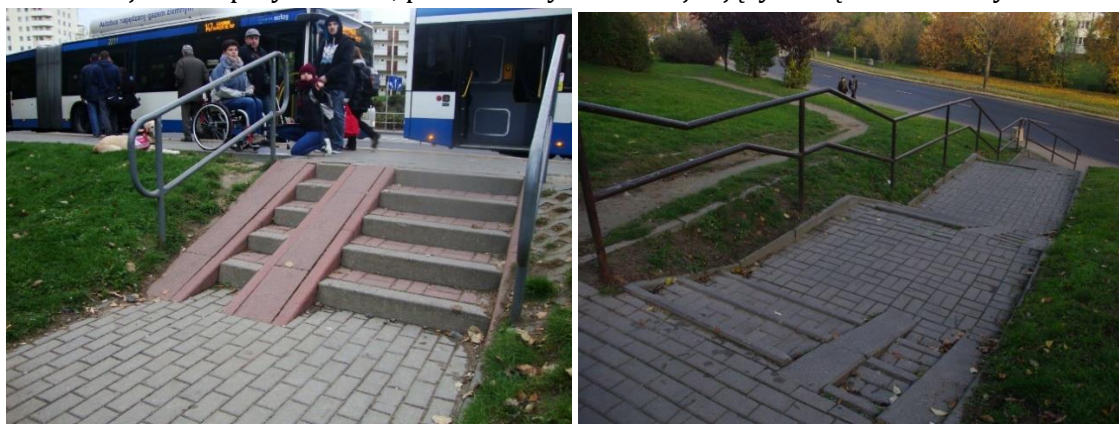
Liczne schody z podjazdami niespełniającymi norm uniemożliwiają osobom poruszającym się na wózkach dojeżdżać do przystanków, przede wszystkim znajdujących się wzdłuż ulicy Rolniczej.

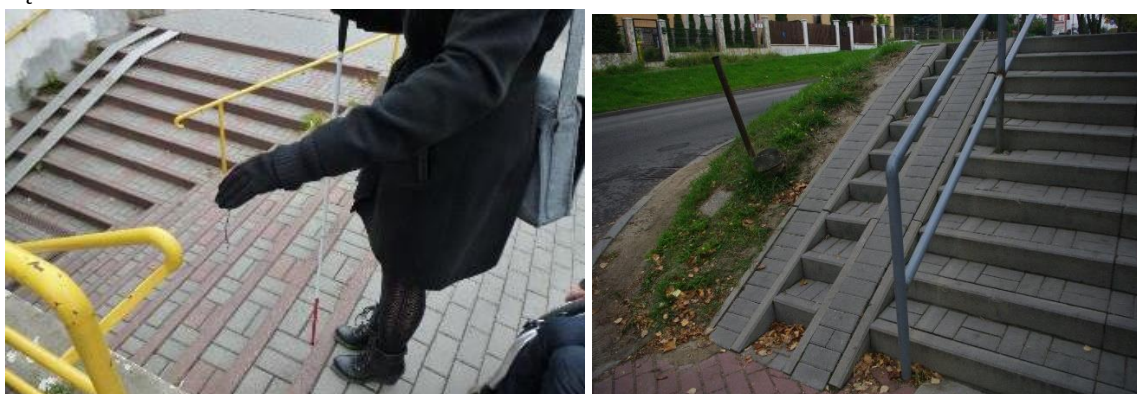
Tu przykład schodów prowadzących do piekarni na rogu ulic Chwarznieńskiej i Widnej. Zarówno parametry schodów jak i podjazdu w najmniejszym stopniu nie są adekwatne do zasad projektowania uniwersalnego.

Brak także kontrastowych i fakturowych stref ostrzegawczych zarówno u podstawy jak i na szczycie schodów, które w tym miejscu bezpośrednio łączą się z chodnikiem. Taka sytuacja powoduje, że osoba z dysfunkcją wzroku nie zdając sobie sprawy, że schody łączą się z chodnikiem może z nich spaść. Poręcze mimo kontrastowego koloru są bez użyteczne ze względu na montaż poniżej pierwszego stopnia – aby złapać poręcz trzeba się mocno pochylić, co również zagraża upadkiem.

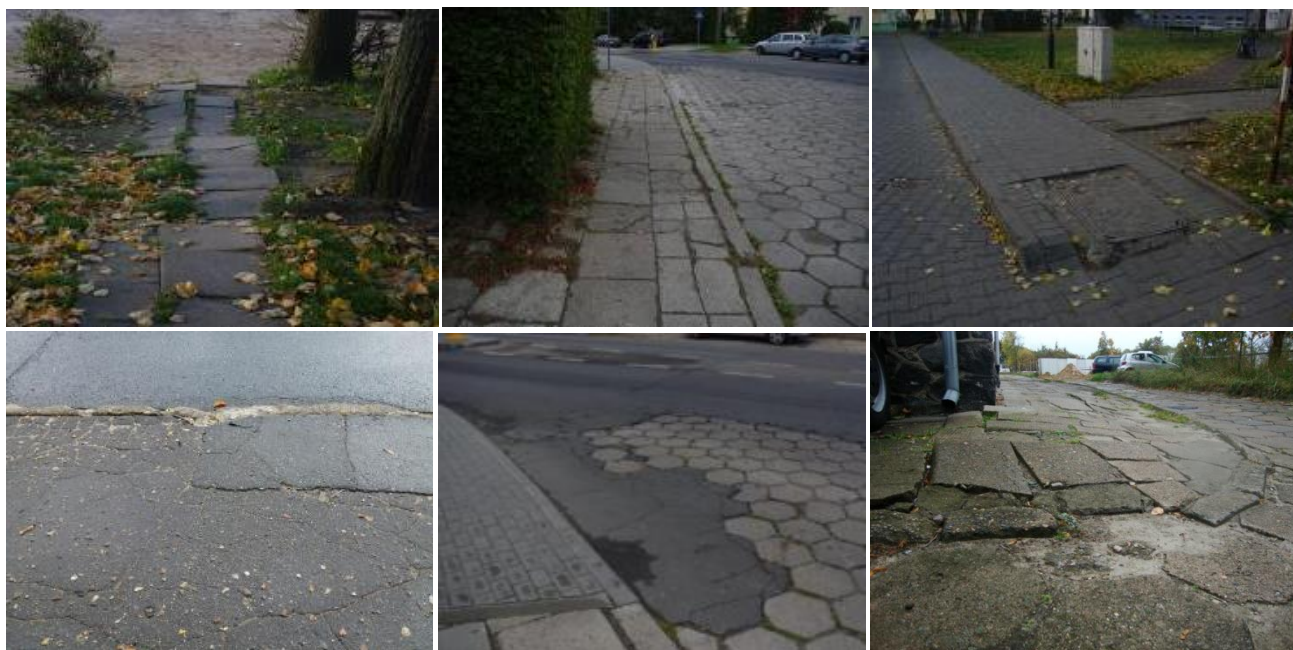
W wielu miejscach, podczas spacerów badawczych, zaobserwowaliśmy znacznie uszkodzone chodniki – połamane płytki, naruszony asfalt, dziury łatanie tymczasowo, które sprawiają że powierzchnia jest tak nierówna, powypaczana i stanowi poważną barierę także dla osób sprawnych, ale przede wszystkim dla osób w starszym wieku, czy tym bardziej dla osób z niepełnosprawnością. Osoby poruszające się na wózkach mają poważne trudności w pokonaniu takich obszarów lub wcale nie są w stanie ich przebyć, natomiast dla osób poruszających się o kulach czy osób niewidomych stanowią zagrożenie potknięcia się lub/i upadku.

Projektując rozwiązania przyjazne dla osób z niepełnosprawnością należy wziąć pod uwagę, że „nawierzchnie chodników oraz ścieżek parkowych powinny odpowiadać wymaganiom wszystkich użytkowników, w tym osób z niepełnosprawnością oraz osób starszych, zapewniając im możliwość swobodnego poruszania się. Nawierzchnie ciągów pieszych powinny być twarde, równe i z powierzchnią antypoślizgową, która spełnia swoje cechy również w trudnych warunkach atmosferycznych. Nawierzchnie chodników powinny być tak zaprojektowane i wykonane z takich materiałów, aby wyeliminować ryzyko poślizgnięcia się lub potknięcia. Szczególną uwagę należy zwrócić na powierzchnie o nadmiernym nachyleniu i powierzchnie, na których pojawiać się mogą zastoje wody lub oblodzenie. (...) Zaleca się stosowanie kostki niefazowanej, a maksymalna dopuszczalna szerokość spoiny nie powinna przekraczać 5 mm.”¹⁸ „Poprzeczne nachylenie ciągu pieszego nie powinno przekraczać 2,5 %”¹⁹

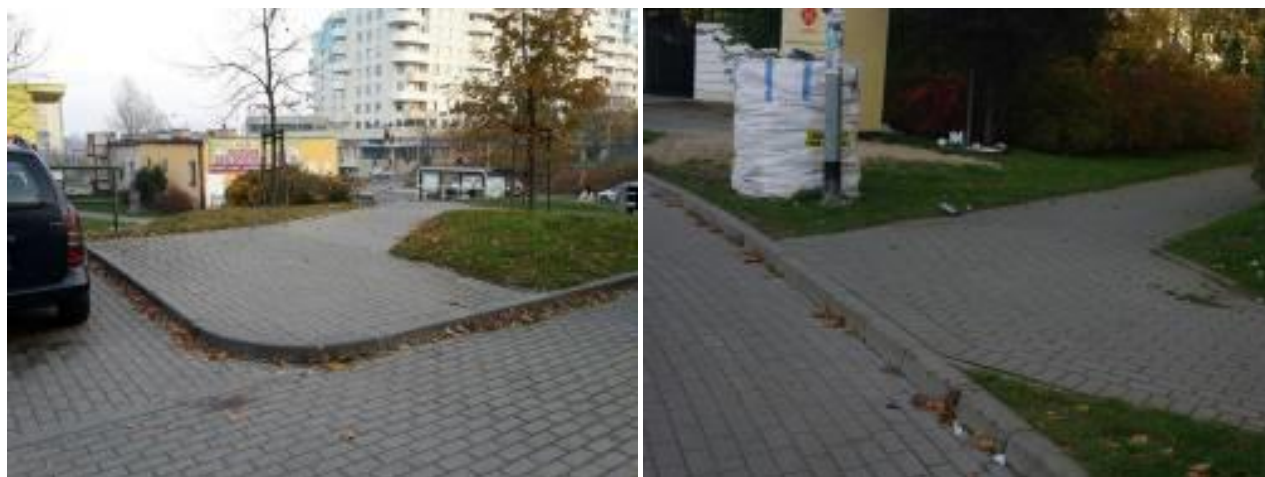
Ponadto, obniżone krawężniki powinny być zastosowane przy wejściach na ciągi piesze z parkingów i naprzeciwko wyjść z klatek, co umożliwia osobie z niepełnosprawnością dostanie się do samochodu – także ten aspekt jest często na badanych obszarach pomijany.

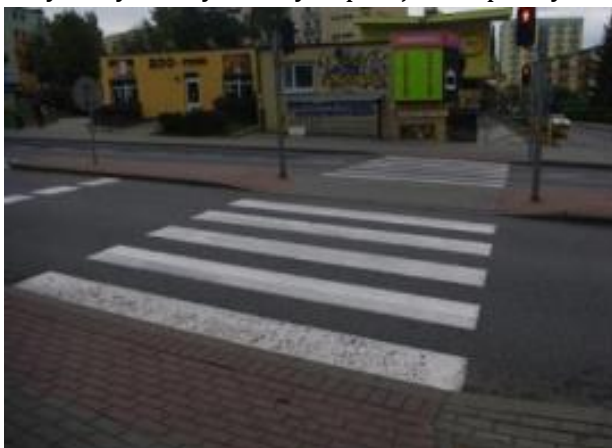
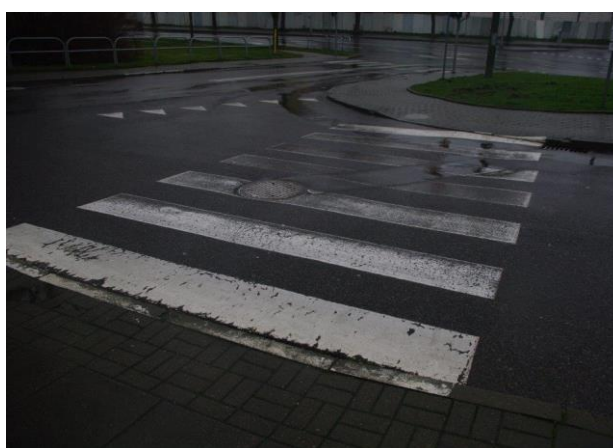
Przykłady źle wykonanych przejść dla pieszych:

- braku prawidłowego oznaczenia poziomego – fakturowego i kontrastowego lub oznaczenie wykonane połowicznie po jednej stronie przejścia bądź zawierającego tylko oznaczenia fakturowe lub tylko oznaczenia kontrastowe,
- krzywo, nieestetycznie zamontowanych oznaczeń fakturowych, które dodatkowo tworzą zagrożenie potknięcia się.
- braku obniżonych krawężników (ramp krawężnikowych) – w niektórych przypadkach również występujące po jednej stronie przejścia,
- wyeksploatowanej krzywej nawierzchni jezdni bądź chodnika łącznie z wypaczeniami oznaczeń fakturowych lub uszkodzonymi obniżeniami krawężnika,

„Przejście dla pieszych powinno być na całej szerokości prowadzone prostopadle do krawędzi chodnika i oznaczeń fakturowych bezpieczeństwa, aby osoby z zaburzeniami widzenia mogły prawidłowo zlokalizować kierunek przejścia przez jezdnię. Należy unikać wytyczania przejść dla pieszych na łukach jezdni. W przypadku prowadzenia przejścia dla pieszych w obrębie łuku jezdni należy bezwzględnie zastosować rozwiązania ułatwiające osobom z zaburzeniami widzenia obranie prawidłowego kierunku przekraczania jezdni.

- zastosować na chodniku pasy fakturowe naprowadzające na przejście prostopadle do osi jezdni lub równoległe do osi przejścia, gdy jest prowadzone pod innym kątem w stosunku do osi jezdni,
- zastosować ograniczenia ze słupków, wyznaczając szerokość przejścia, która jest prostopadła do osi jezdni,
- słupki ograniczające bezpieczną szerokość przejścia powinny być w kontrastowym kolorze w stosunku do otoczenia i pozostałych słupków ograniczających,
- zaleca się, aby były podświetlane w nocy,
- słupki wyznaczające szerokość przejścia powinny posiadać schemat dotykowy organizacji przejścia,
- odległości pomiędzy słupkami min 1200 mm,
- przy dużym nasileniu ruchu samochodowego należy zastosować dodatkowe oznaczenia fakturowe prowadzące osobę z dysfunkcją wzroku wzdłuż całego przejścia dla pieszych, wykonane w sposób wyczuwalny fakturowo przez osobę niewidomą.

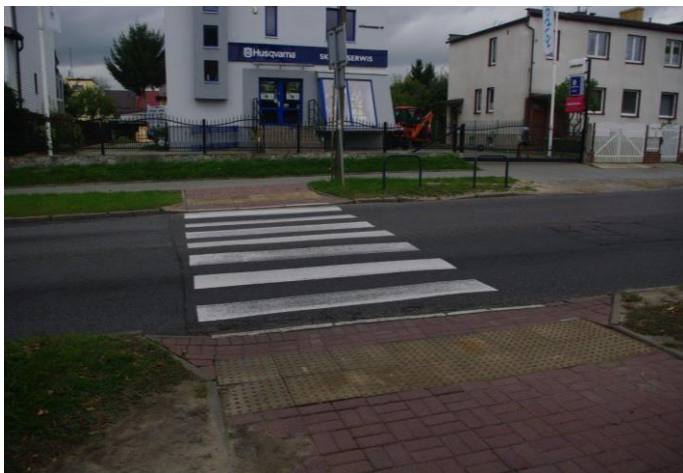
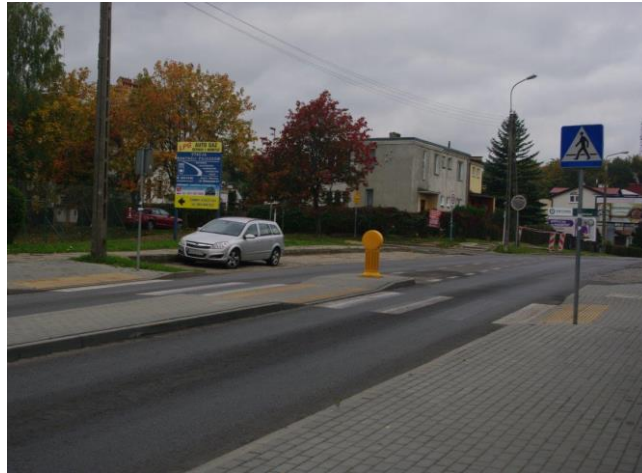
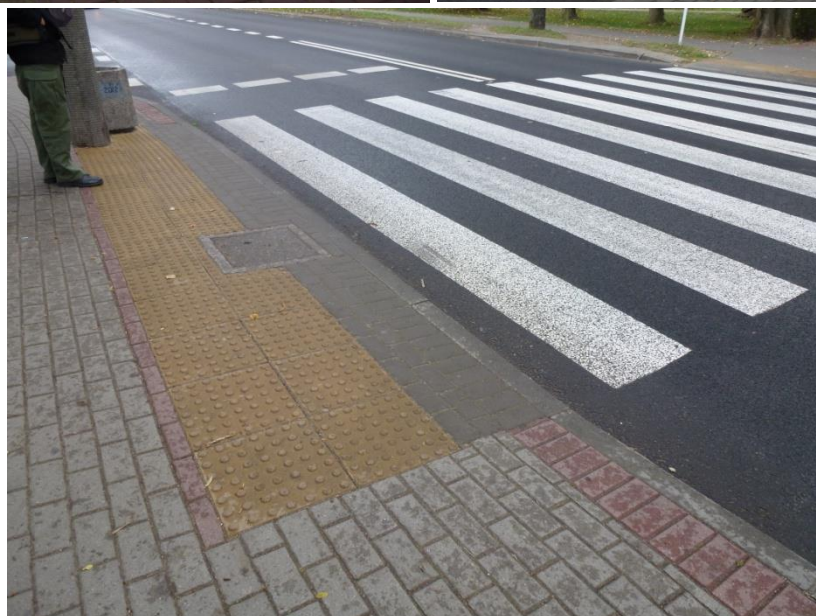
Dobre przykłady przejść dla pieszych na badanym obszarze:

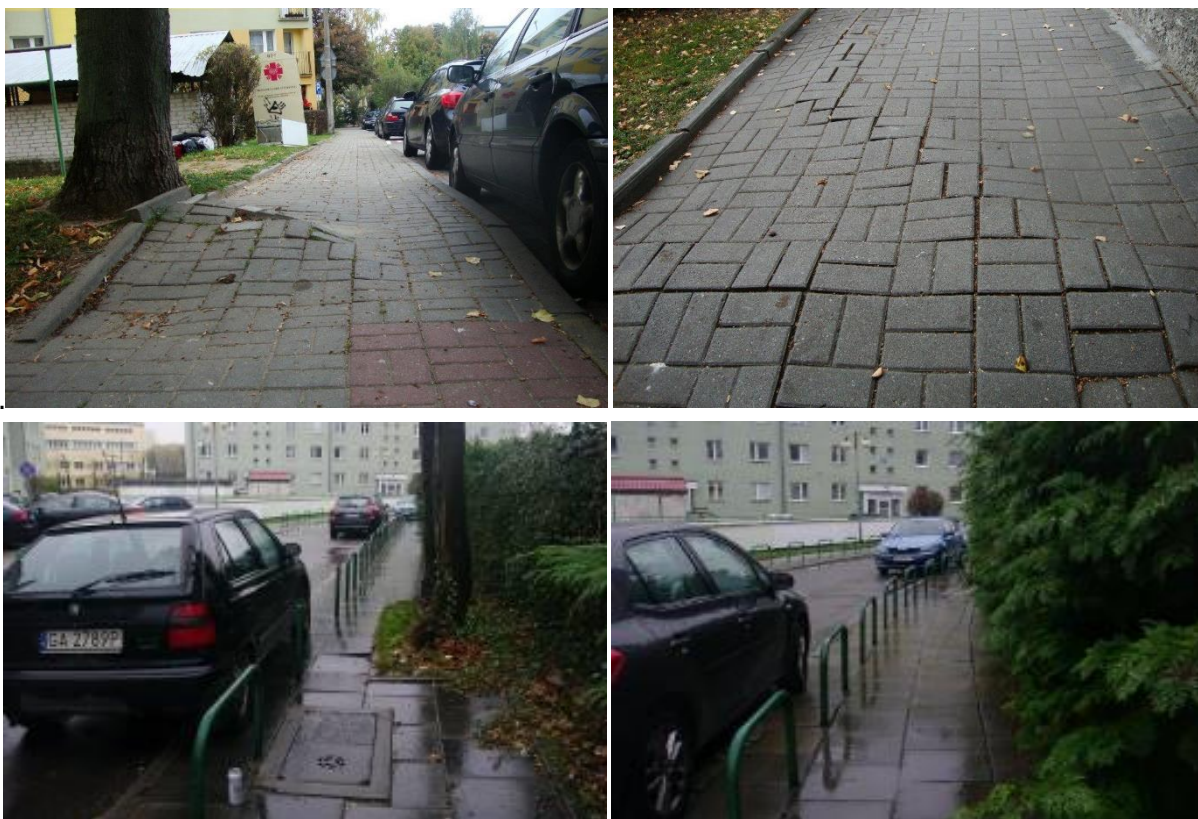
Rzadkim (zjawisko wystąpiło zaledwie kilka razy), ale ważnym elementem utrudniającym poruszanie się bywa zieleń przyuliczna. Może ona stanowić barierę dla osób poruszających się na wózkach, ale także stanowić element zagrożenia dla osób niewidomych, czy niedowidzących. W związku z tym dla zapewnienia bezpieczeństwa poruszania się dbałość o ład w zakresie wzrostu roślinności przyległej do ciągów komunikacyjnych jest bardzo istotna. Zasady dotyczące zagospodarowania terenów rekreacyjnych mówią, iż drzewa oraz krzewy „...należy przycinać w taki sposób, aby nie nachodziły na skrajnię ruchu pieszego. W przypadku drzew chronionych i rosnących w szerokości ciągu pieszego, należy dolną jego część zabezpieczyć w sposób umożliwiający bezpieczne ominięcie przez osobę poruszającą się z pomocą białej laski.”²⁵

Co ważne dopilnowanie małych, ale tak ważnych szczegółów nie jest kwestią dużych nakładów finansowych, ale jest ważnym elementem dostępności, który nie powinien być bagatelizowany.

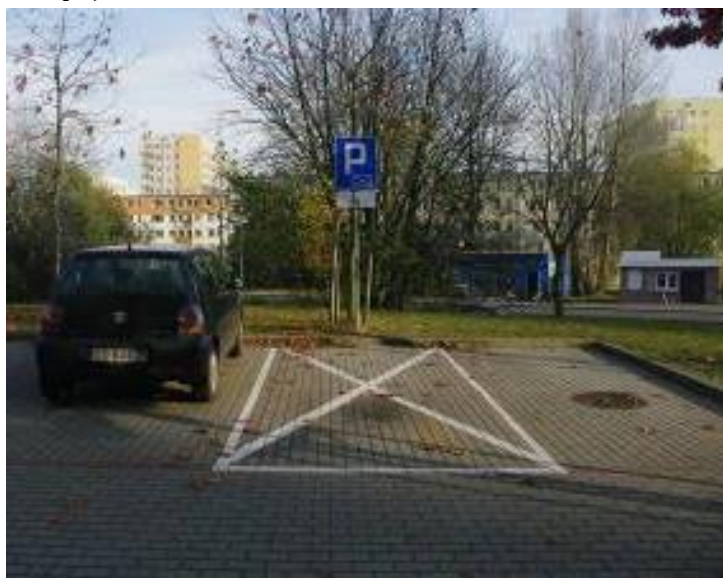
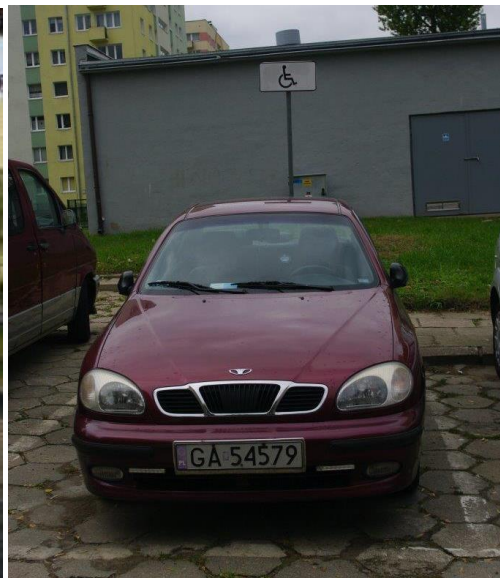
Miejsca parkingowe dla osób z niepełnosprawnością tzw. koperty choć są na badanym obszarze dość częste, bywają źle oznaczone lub umiejscowione. W tym zakresie można wyróżnić trzy rodzaje problemów występujących na badanym obszarze. Pierwszą grupą złych kopert są koperty zbyt wąskie, co nie pozwala na swobodne wsiadanie i wysiadanie. Otwarcie drzwi w pełnym zakresie nawet po jednej stronie pojazdu.

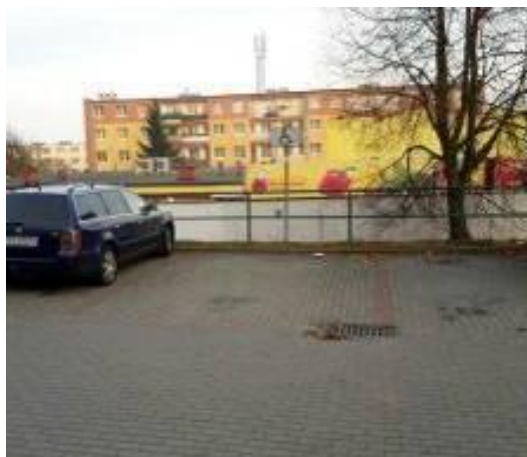
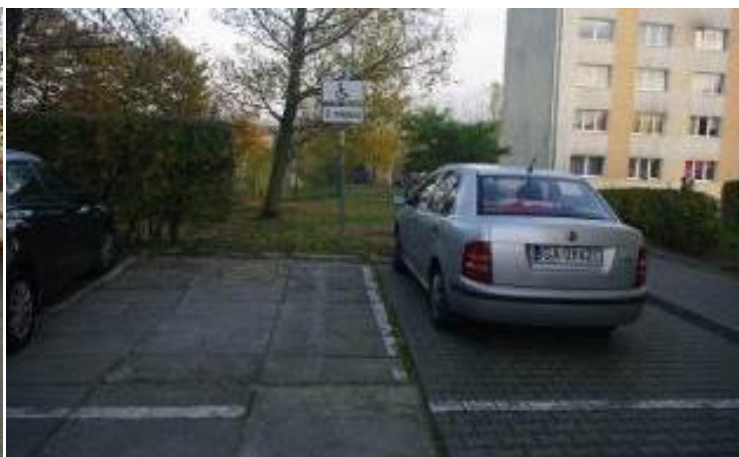
Wiele kopert na badanym obszarze nie posiada oznaczeń poziomych tj. namalowanej koperty.

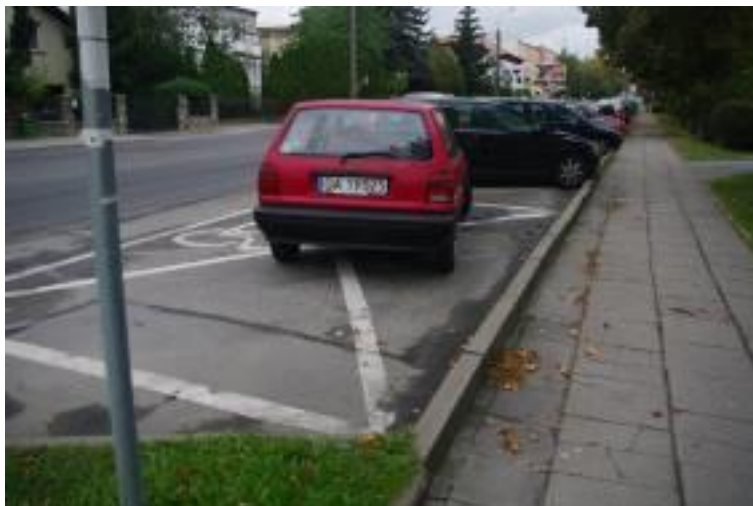
Trzecim i ostatnim problemem kopert to brak możliwości wyjścia – niektóre miejsca parkingowe pomimo poprawnego oznaczenia często nie gwarantują możliwości bezpiecznego i łatwego przedostania się na chodnik ze względu na wysokie krawężniki lub brak obniżonego krawężnika przy wejściach do budynków.

- Miejsce powinno być zlokalizowane maksymalnie 10m od głównego wejścia do miejsca przeznaczenia,
- Miejsce parkingowe powinno być miejscem skrajnym w ciągu miejsc postojowych,
- W obrębie osiedli mieszkaniowych na 50 mieszkań powinno być wyznaczone minimum 1 miejsce dla osób z niepełnosprawnością będących gośćmi stałych mieszkańców,
- Usytuowanie miejsca powinno wykluczać konieczność przemieszczania się po pasie ruchu pojazdów,
- Przy miejscu parkingowym powinien znajdować się krawężnik obniżony na długości minimum 1 m. Jednocześnie obniżenie nie może wprowadzać w błąd osób z dysfunkcjami wzroku które mogłyby sądzić że jest to obniżenie związane z obecnością przejścia dla pieszych.
- Chodnik między miejscem postojowym, a wejściem do budynku powinien być wolny od przeszkód.

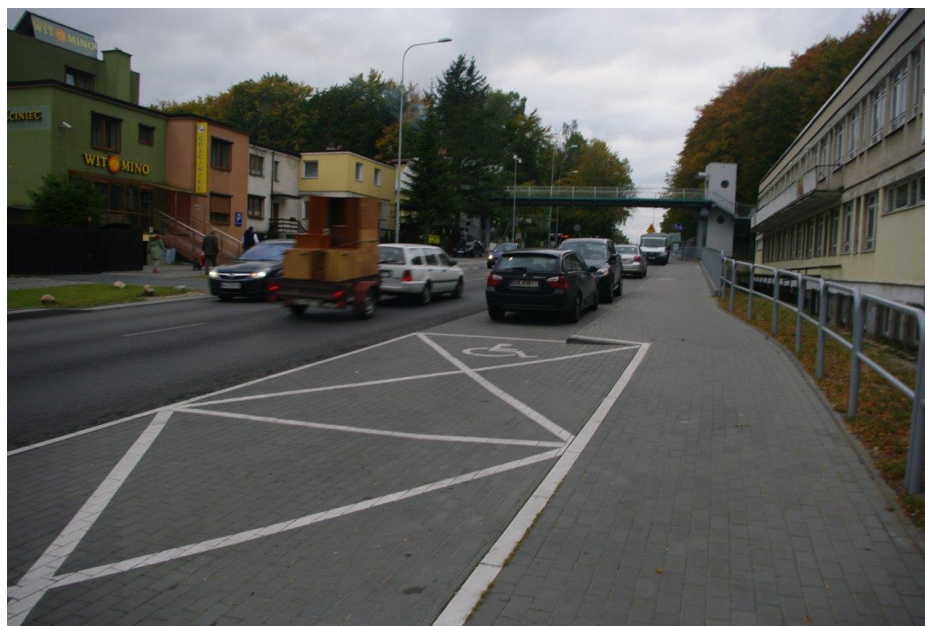
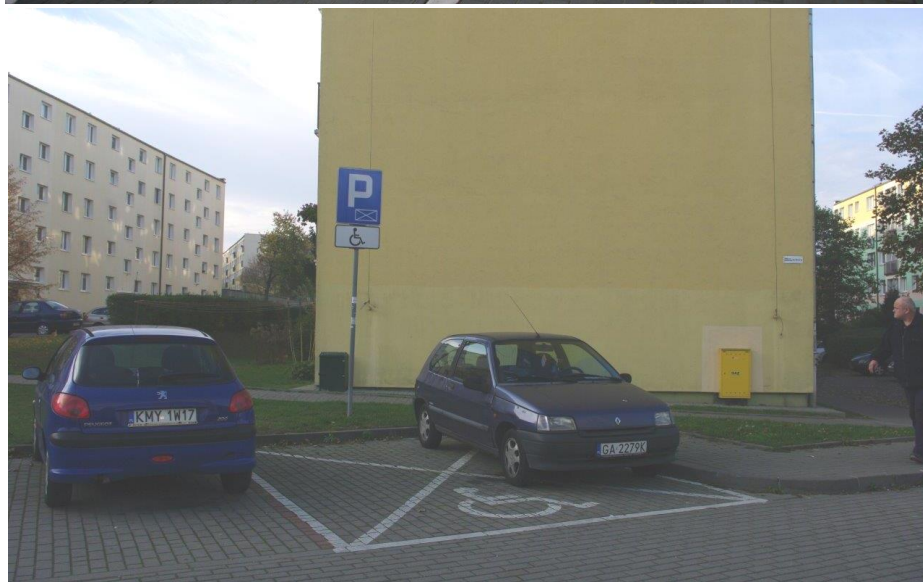
Powyżej koperta o modelowych wymiarach – brak jedynie obniżonego krawężnika umożliwiającego swobodny wjazd wózkiem na chodnik.

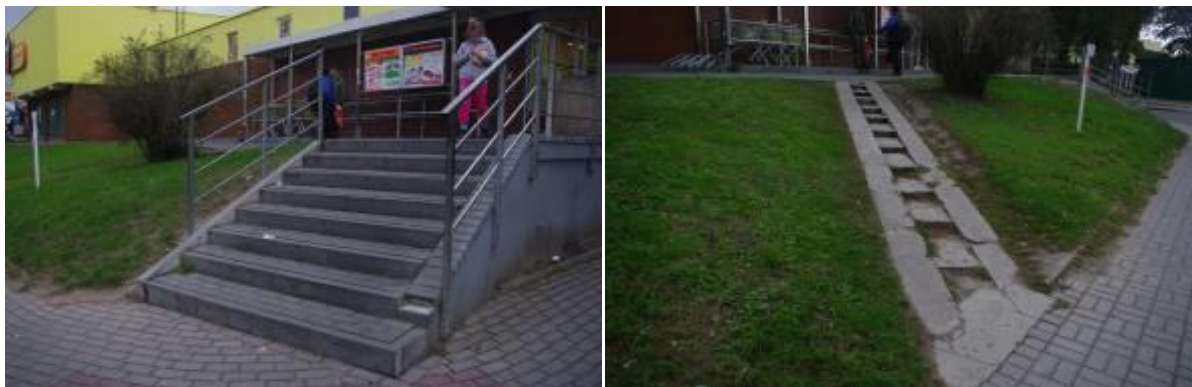
Typowym przykładem braku dostępności jest także wejście do marketu Biedronka, do którego do którego z jednej strony prowadzą schody, a z drugiej podjazd niespełniający żadnych norm i będący niebezpieczny ze względu na jego przekrwienie w stosunku do podłoża co grozi przewróceniem się na bok osoby poruszającej się na wózku.

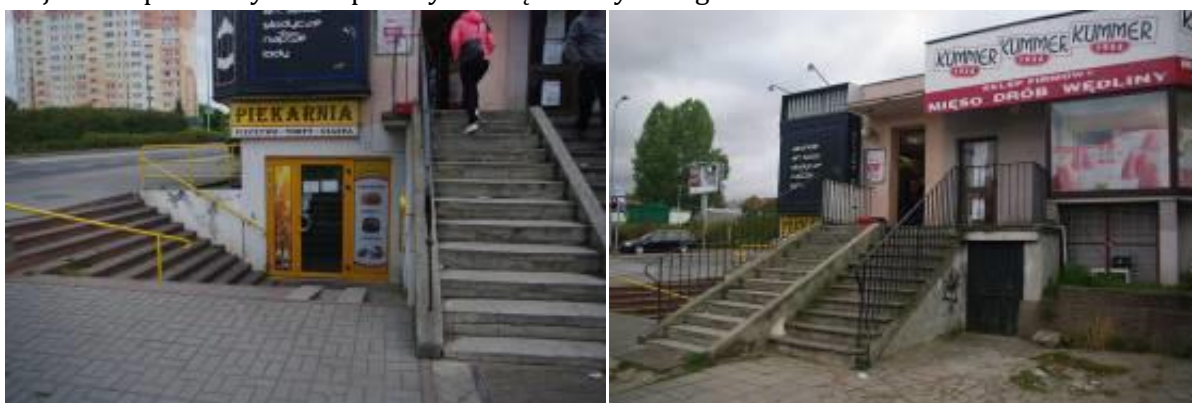
Wejścia do pozostałych sklepów tym uczęszczanym ciągu:

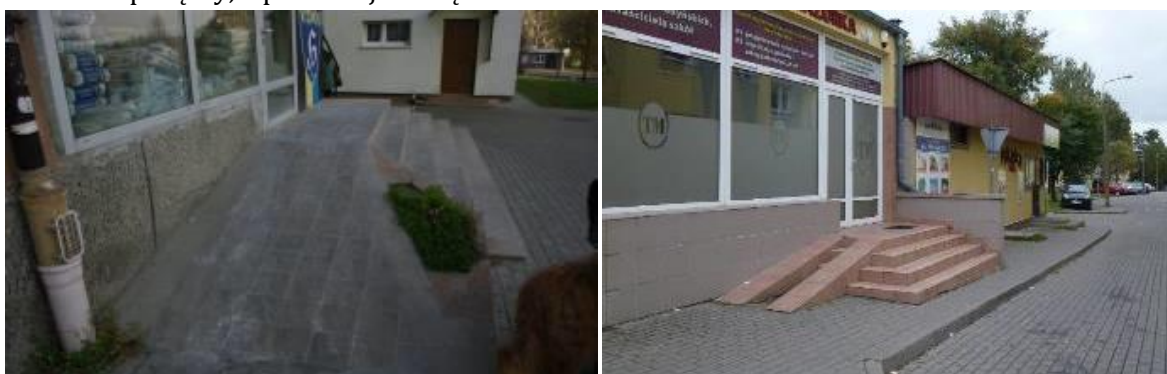
Wejścia do innych sklepów i miejsc na badanym obszarze często wyposażone są w podjazdy ale nie spełniają one ani żadnych norm dostępności ani bezpieczeństwa – są strome, brakuje barierek i poręczy, a podłoże jest często bardzo śliskie.

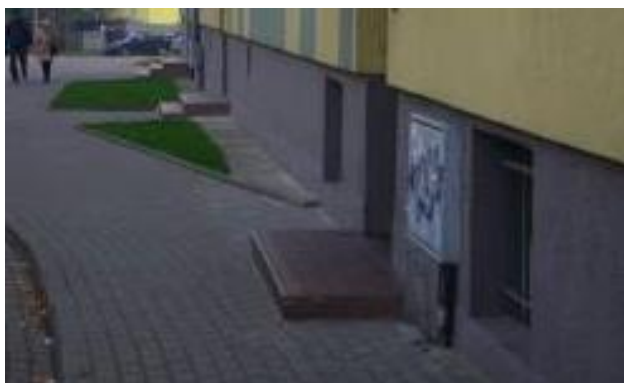
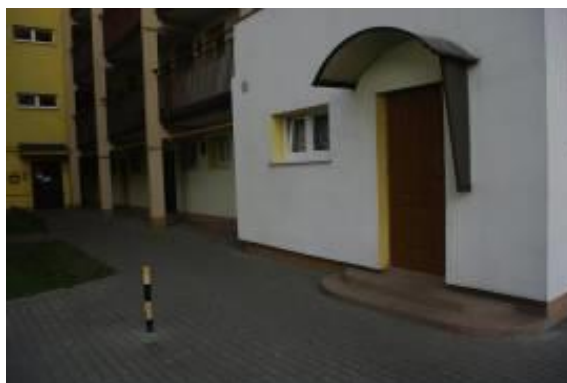
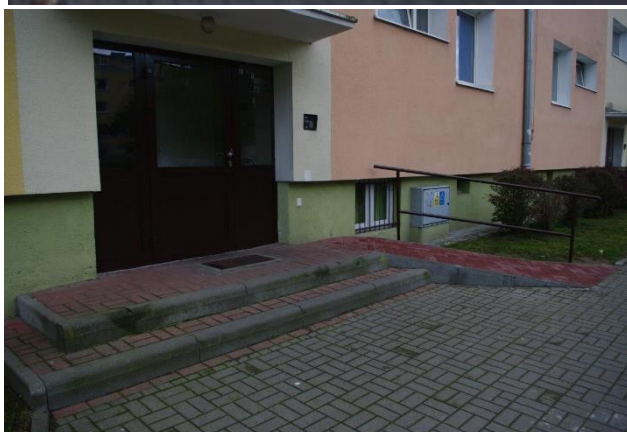
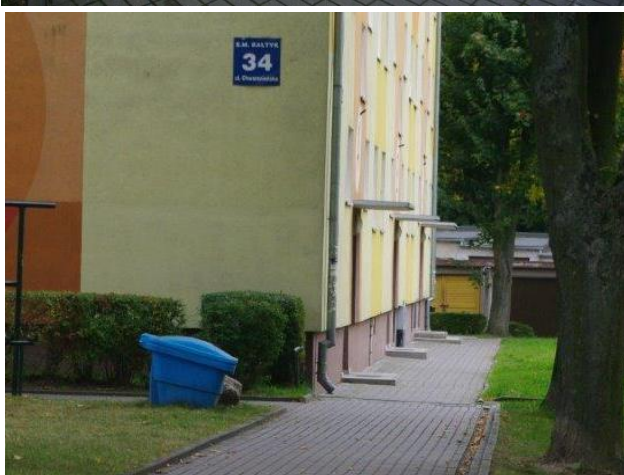
Poważnym problemem są także wejścia do budynków mieszkalnych – niemal wszystkie ciągi komunikacyjne wewnątrz ulic Windej, Chwarznieńskiej, Nauczycielskiej i Pogodnej ułożone są ze stosunkowo nowej nawierzchni, mimo to do większości wejść do klatek budynków wielorodzinnych prowadzą schody bez jakichkolwiek pochylni, a istniejące podjazdy nie spełniają norm, są niebezpieczne, a także są nieestetyczne.

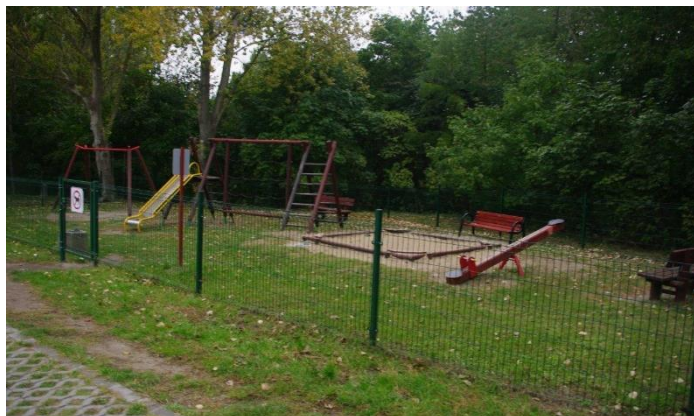
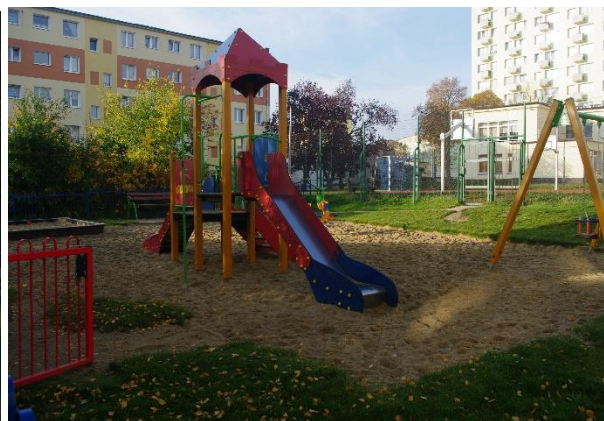
- Lokalizacja ławek w zagłębieniu co utrudnia siadanie, wstawanie lub przesiadanie się z wózka, a także zagraża potknięciem się.

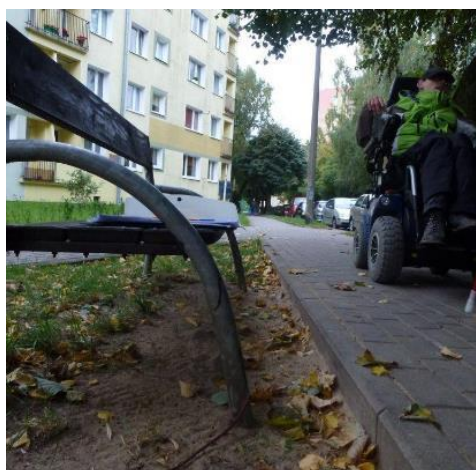
Grząskie, trawiaste, piaseczyste podłoże na terenie rekreacyjnym, dodatkowo pozbawionym utwardzonych ścieżek przesądza o braku jego dostępności dla osób z niepełnosprawnością.

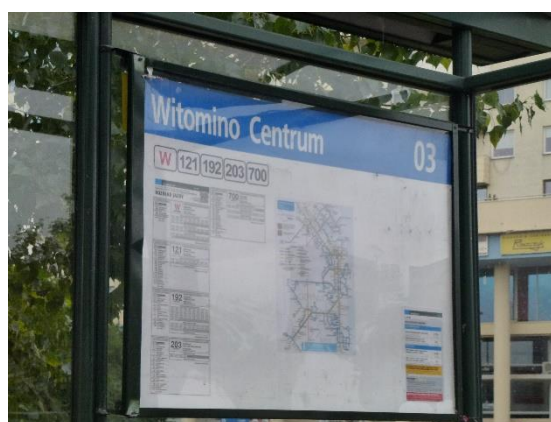
- a) nieczytelne rozkłady jazdy:
 - mało przejrzysta forma graficzna rozkładu

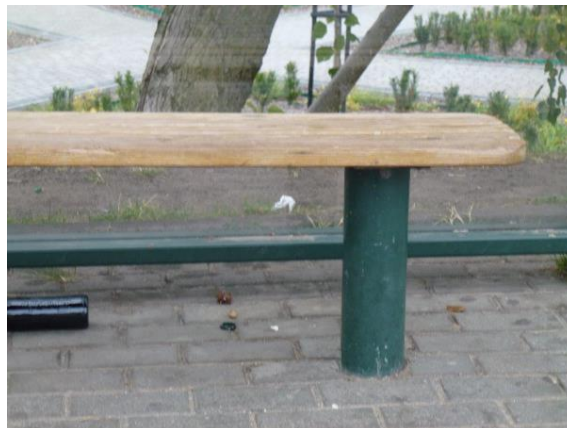
b) brak ławek pozwalających odpocząć osobom starszym lub z trudnościami w chodzeniu lub dłuższym staniu lub ławki nie odpowiadające wskazaniom projektowania uniwersalnego. Istniejące ławki są często zbyt niskie aby osoba niepełnosprawna ruchowo mogła na nich swobodnie usiąść i wstać – ławki nie posiadają podłokietników, o które można się wesprzeć przy wstawaniu.

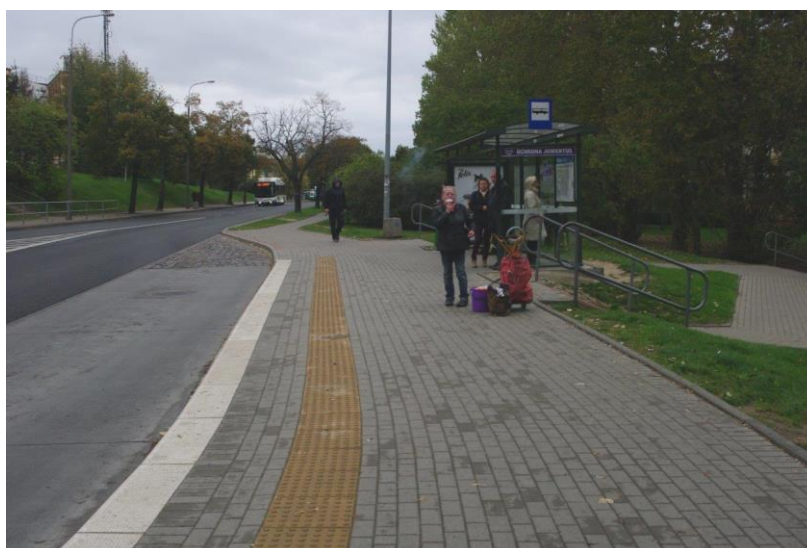
Pozytywny przykład przystanku komunikacji miejskiej:

- pas ostrzegawczy z faktury bezpieczeństwa szerokości 30 lub 40 cm w odległości 80 cm od krawędzi peronu,
- pas ostrzegawczy powinien być prowadzony na całej długości peronu
- oznaczenie kontrastowe krawędzi peronu (zalecany kolor żółty) o szerokości 7,0 lub 10,0 cm na całej długości peronu
- wyznaczenie miejsca oczekiwania na przystanku poprzez zastosowanie faktury i koloru kontrastowego względem podstawowej nawierzchni przystanku³³

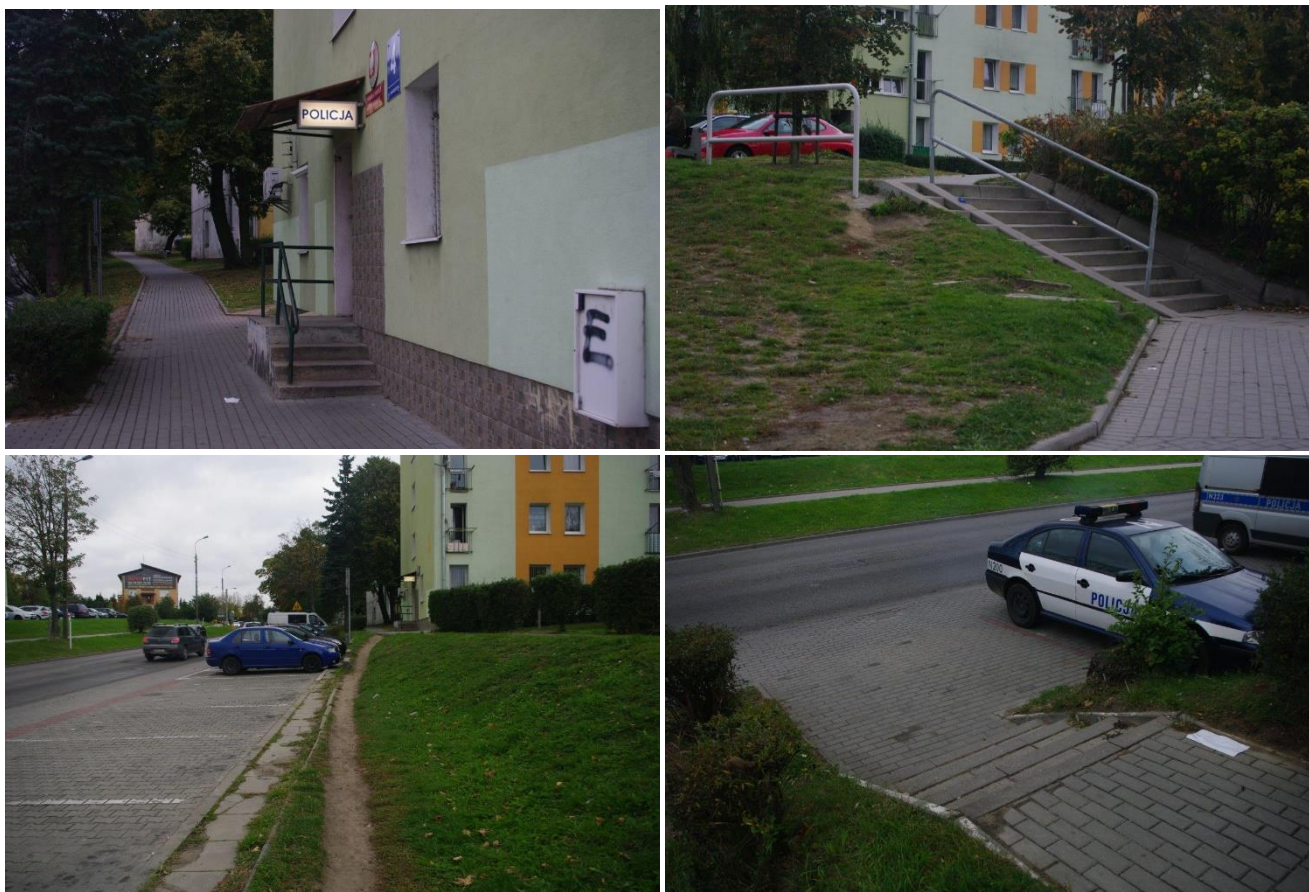
Na badanym obszarze znajduje się komisariat policji przy ul. Chwarznieńskiej 4, który jednak jest całkowicie niedostępny dla osób poruszających się na wózkach – zarówno jeśli chodzi o samo wejście, które prowadzi po stromych wąskich schodkach, jak przestrzeń dookoła – zarówno dojście z przystanku jak i z parkingu znajdującego się przed komisariatem prowadzą schody, bez podjazdu, który funkcjonalny by był dla osób poruszających się na wózkach. Dojście jest niewygodne także dla osób sprawnych, co pokazuje, wydeptana ścieżka prowadząca wzdłuż miejsc parkingowych omijająca schody.

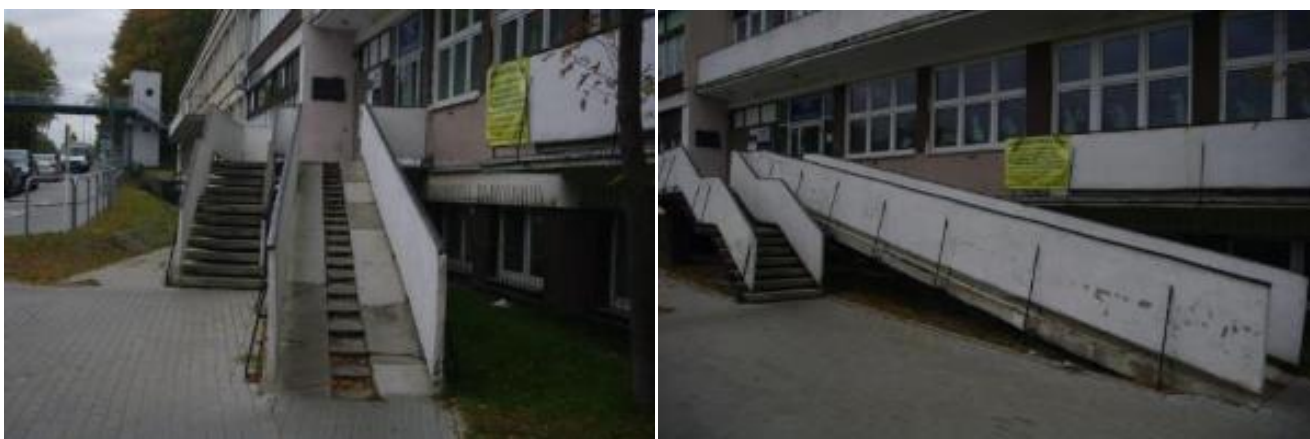
Na badanym obszarze znajduje się Niepubliczny Zakład Opieki Zdrowotnej „Za Falochronem” znajdujący się przy ul. Chwarznieńskiej 136/138 będący placówką specjalistyczną prowadzącą zakład rehabilitacji. Niestety wejście do tego budynku jest nie tylko niedostępne zgodnie ze standardami projektowania uniwersalnego, ale ze względu na postępującą degradację staje się niebezpieczne.

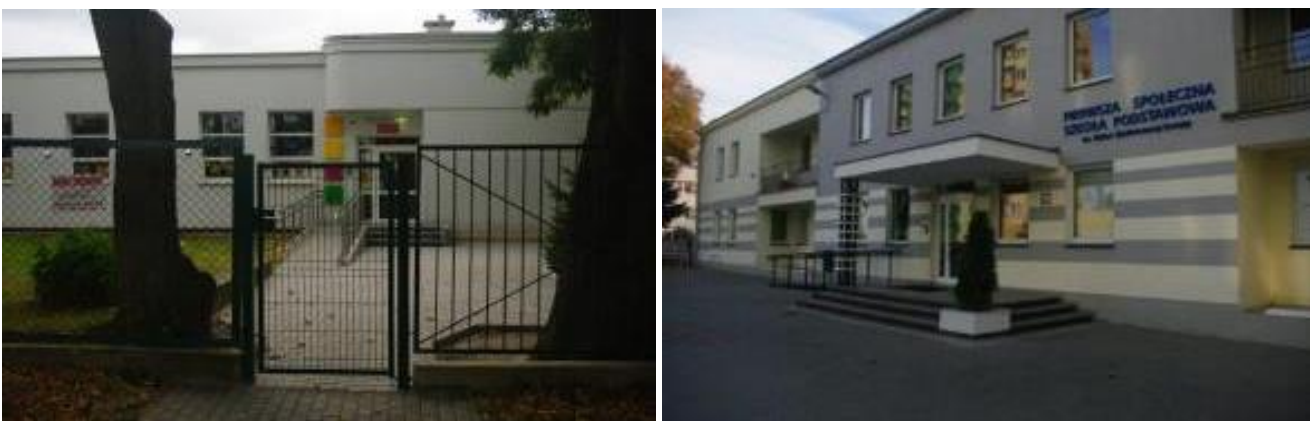
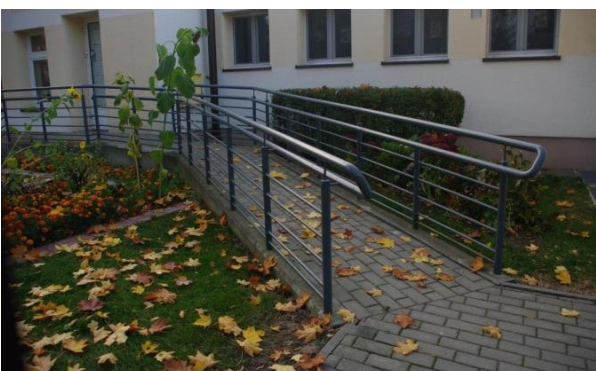
1. Wejście do SP nr 35,
2. Wejście do I Społecznej SP.

Na badanym terenie znajduje się Szkoła Podstawowa nr 35 przy ulicy Uczniowskiej 1, I Społeczna Szkoła Podstawowa im. Dzieci Zjednoczonej Europy przy ul. Strażackiej 15, a także Przedszkole nr 13 przy ul. Widnej 15. Wejścia do szkół i przedszkola są dostępne dzięki podjazdom. Nie ma jednak żadnych udogodnień dla osób niewidomych czy niedowidzących.

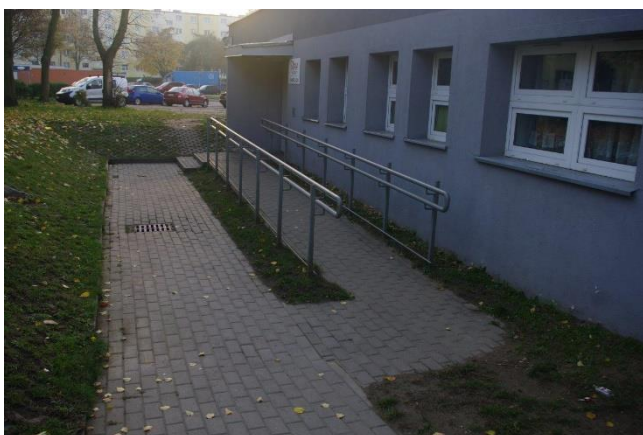
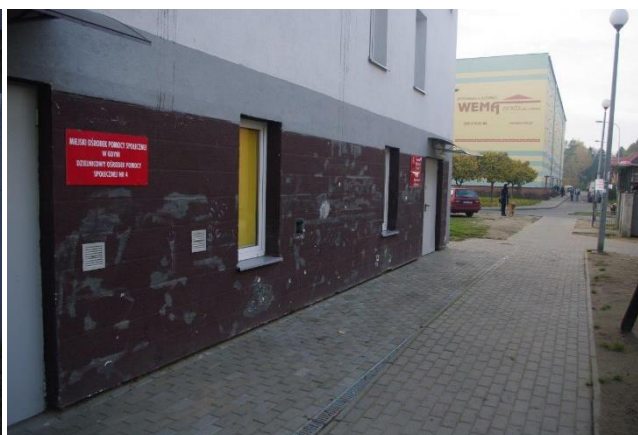
Na badanym terenie obszarze znajduje się świetlica socjoterapeutyczna Vitava oraz Miejski Klub Seniora „Witomino”, a także Miejski i Dzielnicowy Ośrodek Pomocy Społecznej, znajdujące się przy ul. Widnej 8. Wejścia do powyższych miejsc są dostępne dla osób z niepełnosprawnością.

Przed samym wejściem do MOPS/ DOPS (zdjęcie obok) jest jednak bardzo niebezpieczny element dla osób niewidomych/ niedowidzących o osobę z ograniczoną mobilnością – chodnik podzielony jest na dwie ścieżki, z czego jedna jest nieco wyższa (na zdjęciu – część po prawej), co nie jest oznaczone i jest widoczne tylko pod odpowiednim kątem. W pozostałych przypadkach niesie ze sobą duże ryzyko upadku.

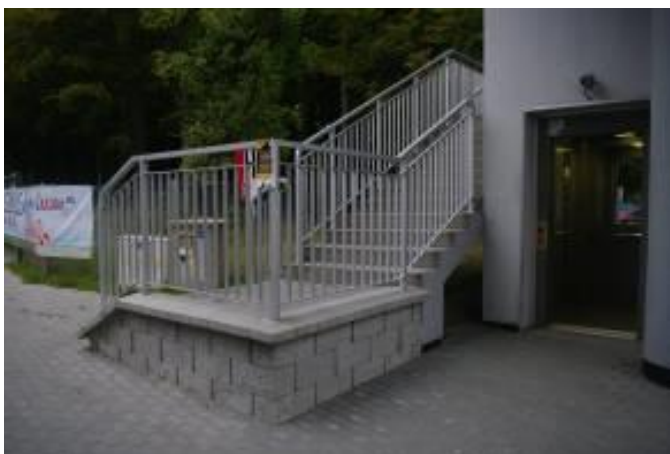
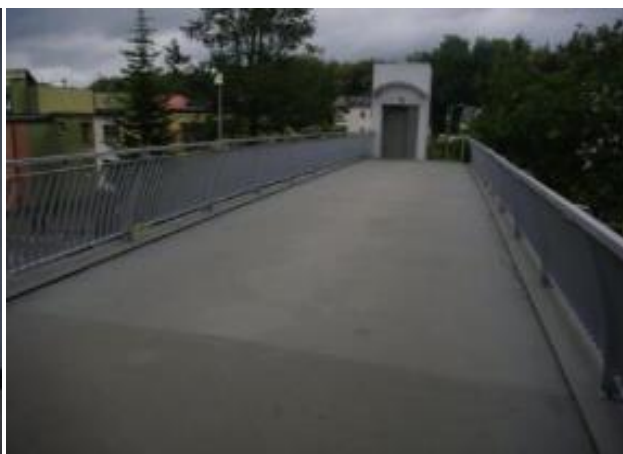
Tematem, który budzi bardzo wiele emocji i kontrowersji wśród mieszkańców jest kwestia nowo wybudowanej kładki przez ulicę Chwarznieńską, której zadaniem jest zwiększenie płynności ruchu na tej ulicy, ale jednocześnie zmusza mieszkańców do znacznego wydłużenia drogi aby przejść przez ulicę do przystanku, przez co trasa, która dotąd zajmowała nie więcej niż minutę, obecnie pokonywana jest w co najmniej 5-10 minut.

Według relacji mieszkańców, winda często się psuje i zdarzało się, że uwięzione w niej były osoby, które ze względu na to, iż nie ma przeszklonych ścian, nie mogły wezwać pomocy osób postronnych.

Zdjęcie z lewej obrazuje w jak dużym stopniu wydłużyła się trasa dojścia mieszkańców i klientów przychodni do przystanku znajdującego się po drugiej stronie ulicy.
