Zespół mieszkaniowy przy ul. 3 Maja 27-31 w Gdyni. Wybitne dzieło architektury modernistycznej w Polsce i jego konserwacja

Robert Hirsch
Politechnika Gdańska, Wydział Architektury
Urząd Miasta Gdyni

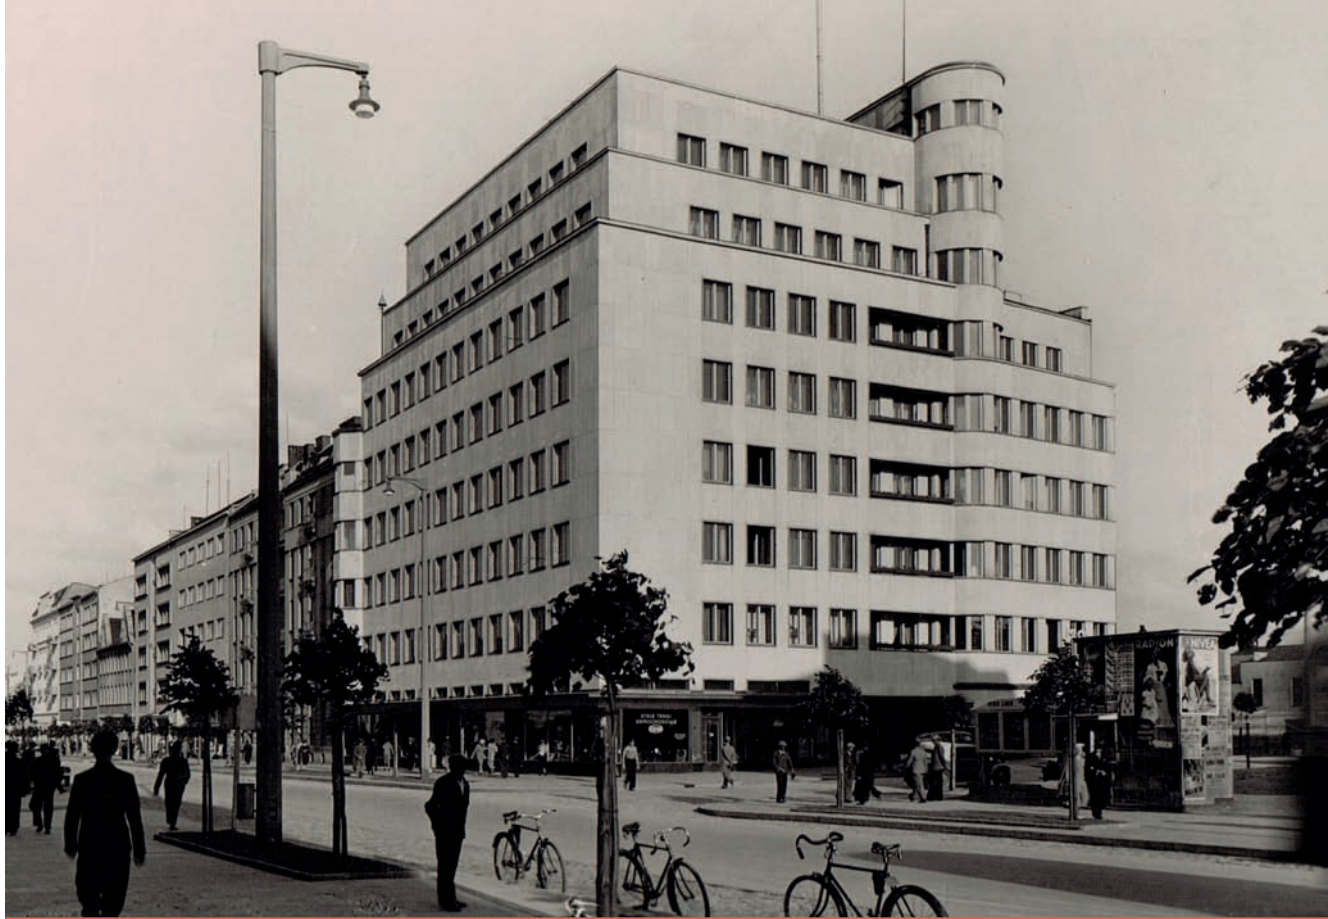
4. Budynek z 1. etapu na fotografii z około 1936 r.

Pierwsza część zespołu, zlokalizowana przy skrzyżowaniu ulic 10 Lutego i 3 Maja, znacznie odbiega swoją wysokością i masywną bryłą od zabudowy sąsiedniej, a także od dopuszczalnych parametrów wysokości nawet w śródmieściu Gdyni.

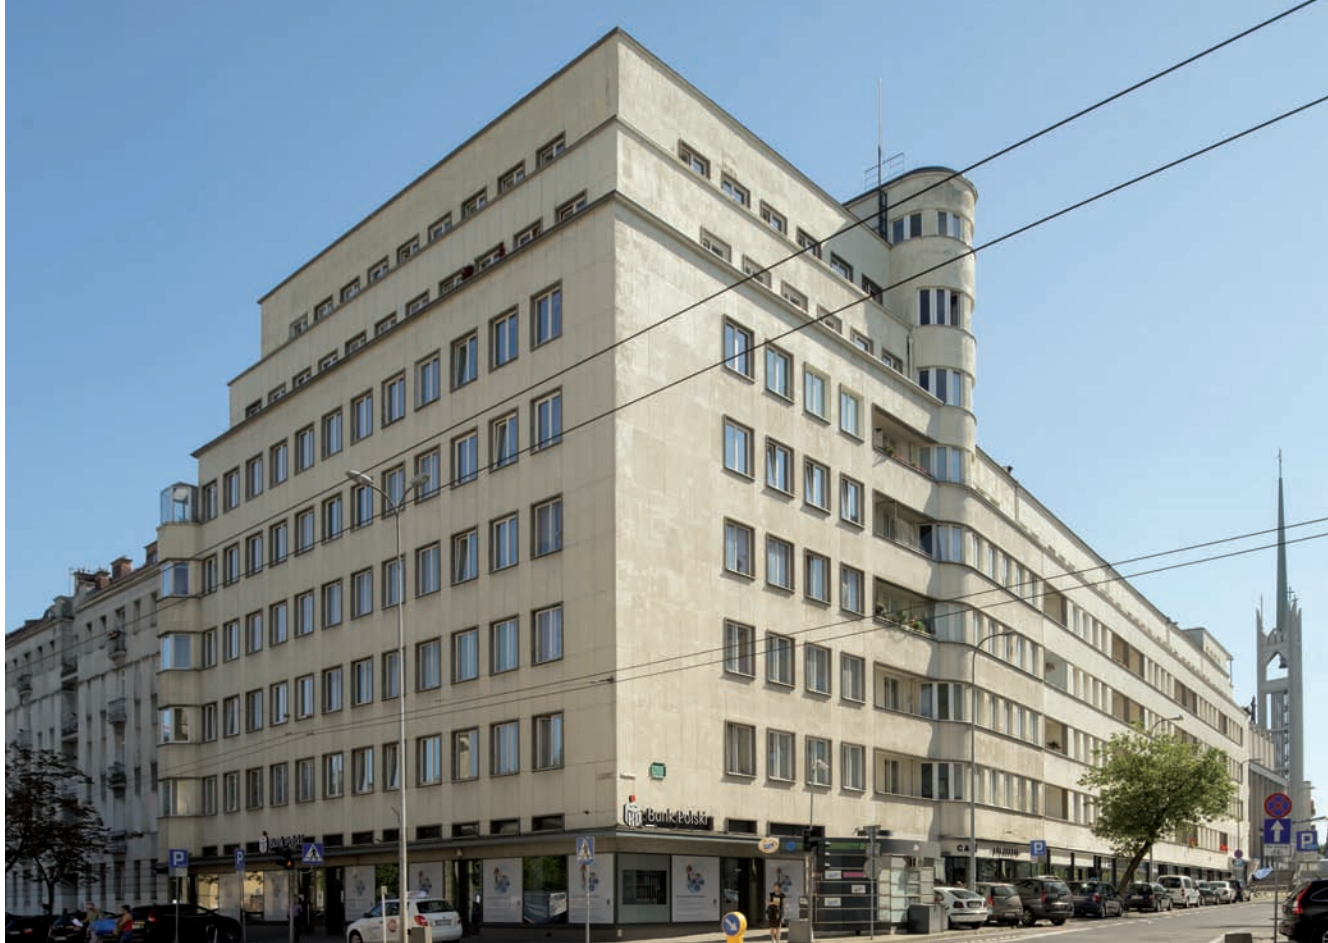
7. Widok zespołu od strony północno-zachodniej (fot. B. Ponikiewski)

ście zwrócono uwagę, że w górnych kondygnacjach jeszcze się betonuje konstrukcję, a w dolnych już się wykańcza elewację (il. 6). Jednocześnie bryła tej części została ukształtowana z dostosowaniem do lekko ostrego kąta zbiegu ulic 10 Lutego i 3 Maja. Zakrzywienie linii zabudowy zaprojektowano przy punkcie kulminacyjnym, czyli wieżyczce, wycofując nieco płaszczyznę elewacji fragmentu przy skrzyżowaniu od strony ul. 3 Maja (il. 7).

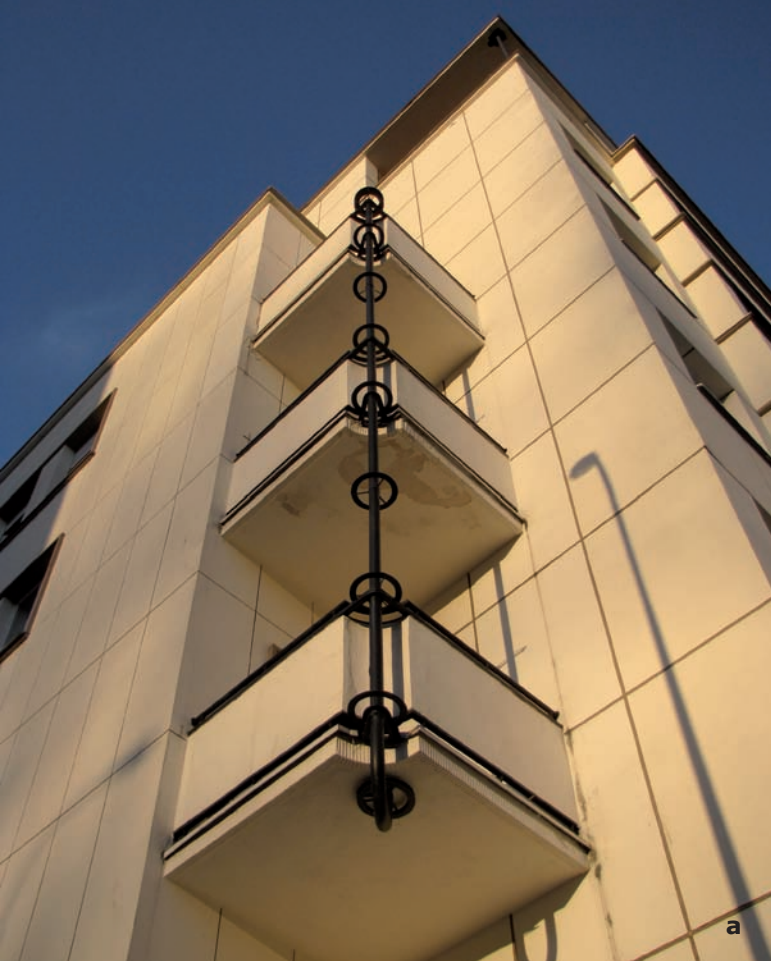
10 a, b. Maszt flagowy w narożniku przy skrzyżowaniu ulic 3 Maja i Batorego, widok współczesny (fot. autor)

Na elewacjach budynku nie ma zbyt wielu detali. Oprócz dość typowego masztu flagowego zamocowanego do wieżyczki części pierwszej, szczególnie warty uwagi jest drugi maszt-detel, spinający w pionie balkony w narożniku przy skrzyżowaniu ulic 3 Maja i Batorego (il. 10 a, b). Głównym elementem jest metalowa rura, wygięta u dołu i biegnąca pionowo, na której umieszczone są na dystansach dekoracyjne krążki z blachy. Jednocześnie narożniki balkonów mają ćwierćkoliste zagłębienia na tę rurę - jakby obejmą wykonane w płytach balkonowych i pełnych balustradach. Można powiedzieć, że to nowoczesna rzeźba, ale też i istota detalu modernistycznego, która zawarta jest nie w jego dekoracyjności, ale w plastycznej swobodzie operowania różnymi materiałami konstrukcyjnymi. Maszt jest obecnie pozbawiony górnej części.

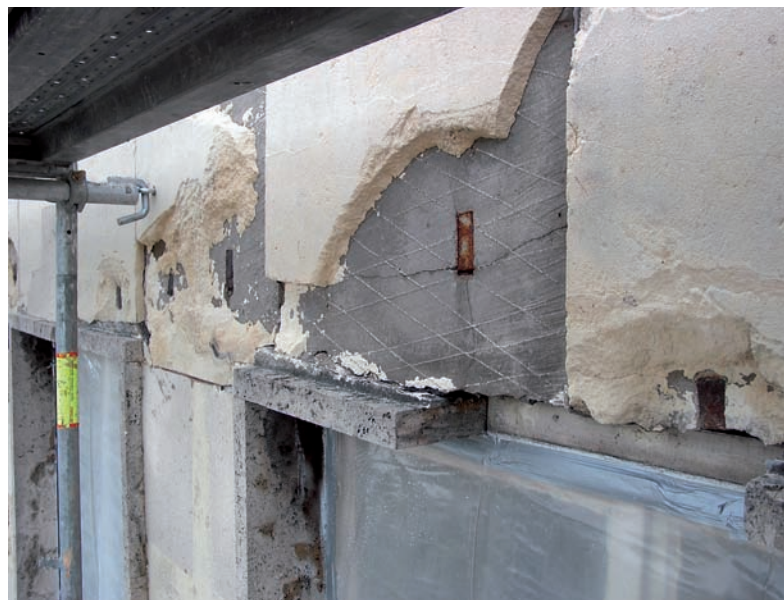
9. Fragment elewacji północnej z uszkodzoną okładziną kamienną, 2002 r. (fot. autor)

Pierwsze udokumentowane działania konserwatorskie przy budynkach, związane były z naprawą zniszczeń powstałych w czasie II wojny światowej. Na fotografiach wykonanych w ciągu kilku lat po wojnie widoczne są naprawy części bryły. W jednym z pism z datą 22 sierpnia 1959 roku, poruszona jest kwestia remontu elewacji i problemów z pozyskaniem odpowiednich materiałów budowlanych. Jak wynika z treści pisma, użycie kamienia było nierealne i z tego względu zastosowano specjalny tynk¹⁴. Kompleksowe prace restauratorskie przy elewacjach pokrytych okładziną kamienną przeprowadzono w latach 2002–2003. Po oczyszczeniu elewacji stwierdzono, że ubytki w kamiennych płytach okładzinowych na znacznych powierzchniach zostały wypełnione jasną, półszlachetną zaprawą. Były to efekty wspomnianej naprawy elewacji po zniszczeniach wojennych. Prace konserwatorskie zostały podjęte jako konieczna interwencja, ze względu na odpadanie od elewacji znacznych fragmentów okładziny i poważne zagrożenie dla przechodniów. W wielu miejscach zniszczenia płyt wynikały z korozji metalowych łączników znajdujących się pod płytami kamiennymi, które były elementem prefabrykatów z celolitem. Zdecydowano się na całkowite usunięcie wykonanych po wojnie wypełnień z zapraw. Konieczne było też usunięcie skorodowanych metalowych płaskowników, które służyły do montażu płyt okładzinowych. Płyty kamienne, które były słabo ze-

spolone z podłożem, zostały dodatkowo zamocowane za pomocą wklejanych kołków. Brakujące fragmenty okładziny wypełniono specjalnie przygotowaną zaprawą renowacyjną, której skład opracowano na podstawie badań próbki kamienia. Z uwagi na różnice w wyglądzie powierzchni kamiennej i wypełnionej zaprawą, elewacje zostały pokryte półprzezroczystą farbą. Uzyskano w ten sposób jednolitość powierzchni, nie zakrywając całkowicie czytelności faktury kamienia. W kolejnych latach zostały poddane pracom restauratorskim zewnętrzne elewacje części z 2. i 3. etapu zespołu. Wykończenie tynkowe, będące tylko imitacją płyt kamiennych, nie nastroczało już poważniejszych trudności przy renowacji. Tynki zostały uzupełnione

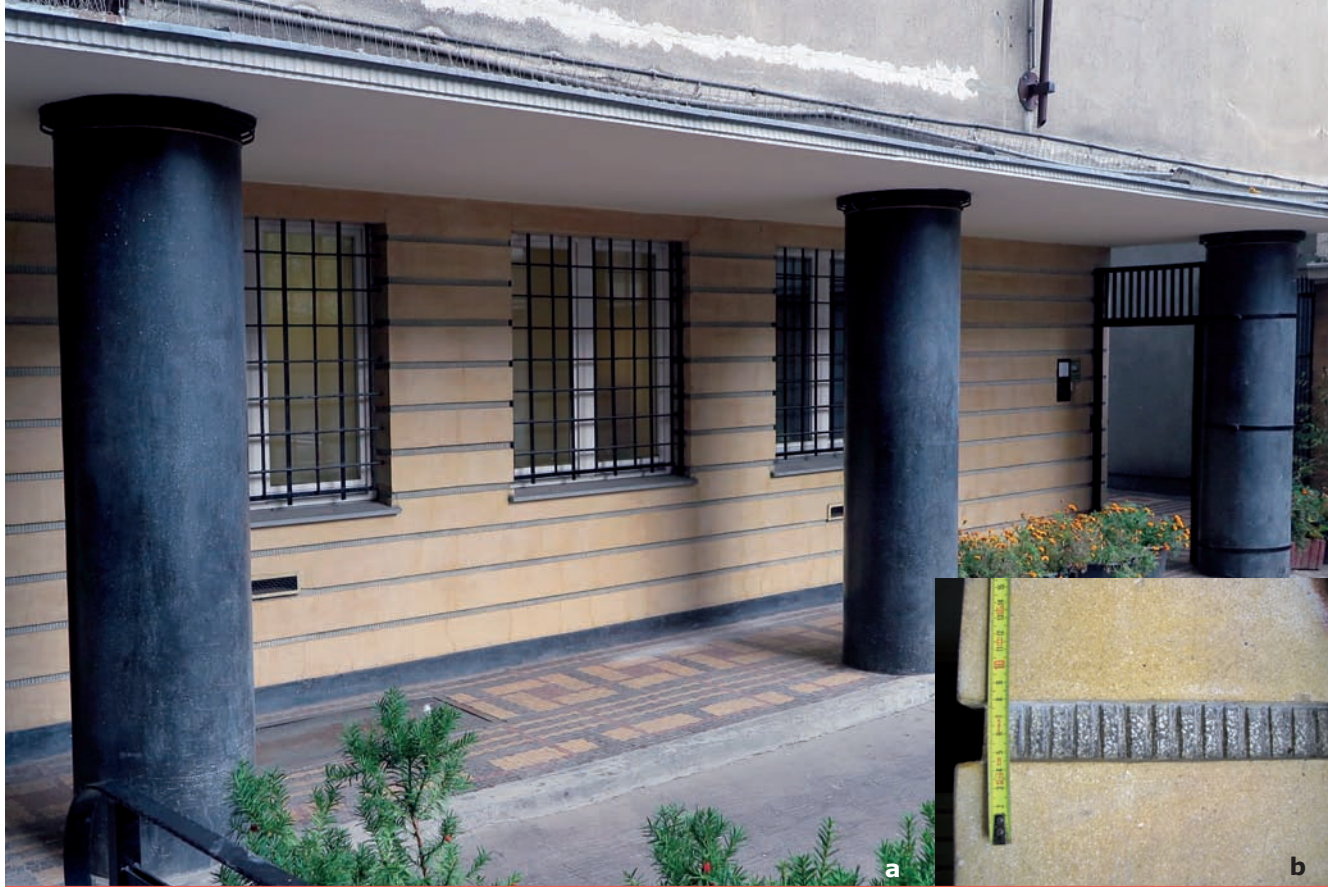
11 a,b. Dekoracyjne pasma ze sztucznego kamienia w części z 1. etapu, widok ściany i szczegół, 2018 r. (fot. autor)

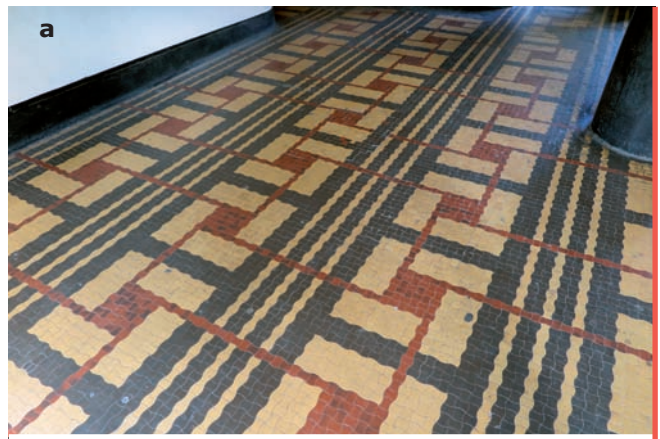
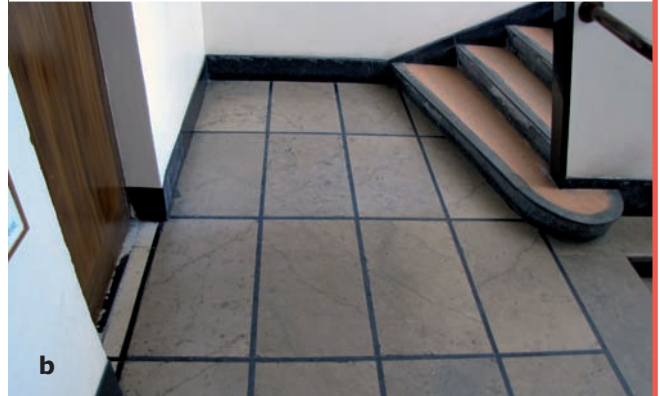
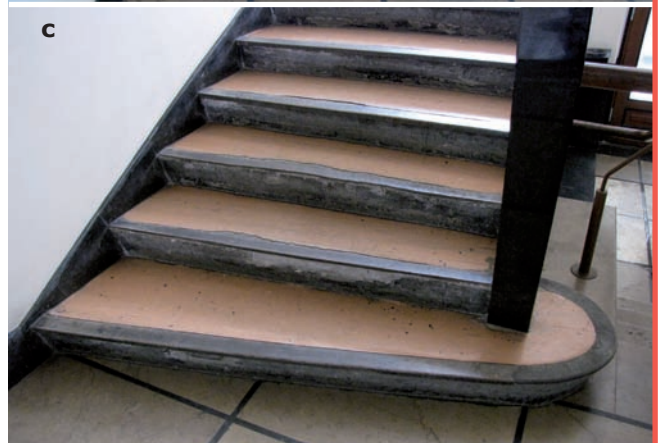
14. Różne posadzki w budynku: a. Ceramiczna tzw. gorseciki w bramie; b. Kamienna; c. Wykładzina i listwy drewniane; d. Gorseciki w łazience (fot. autor)

(il. 14 a, b, c, d). Najbardziej eleganckie były posadzki w reprezentacyjnej klatce schodowej części pierwszej. Na dolnych schodach i podestach ułożono kompozycję z beżowego i czarnego kamienia. Na biegach schodowych natomiast ułożono miękką wykładzinę z drewnianymi listwami na krawędziach stopni. W innych klatkach schodowych zastosowano posadzki lastrykowe (il. 15).

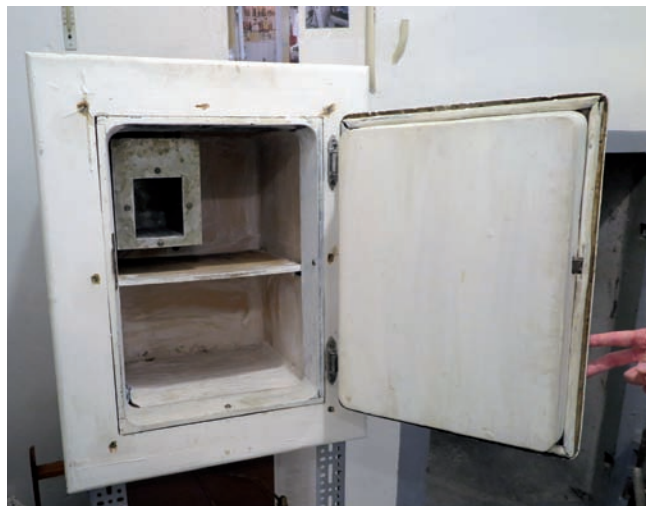
17. Lodówka eksponowana w Minimuzeum, 2018 r. (fot. autor)

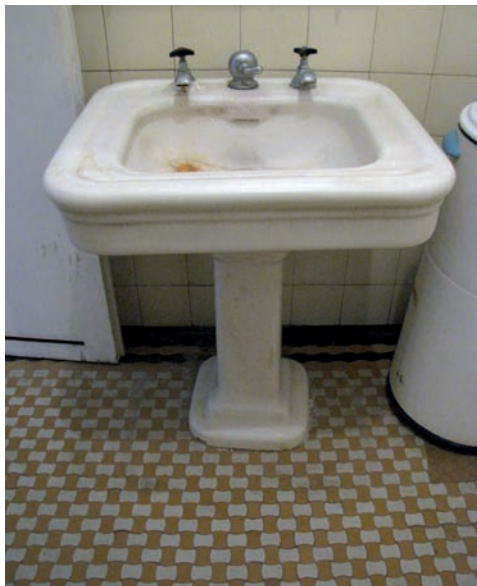
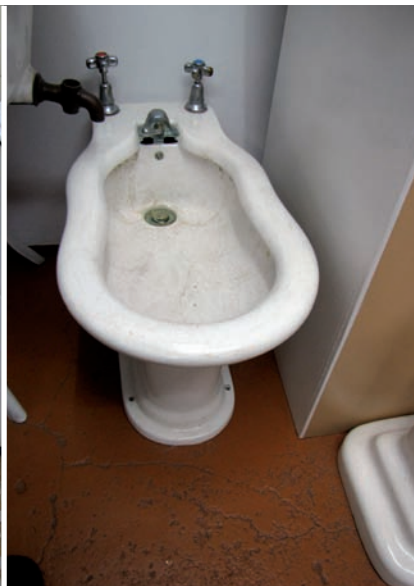
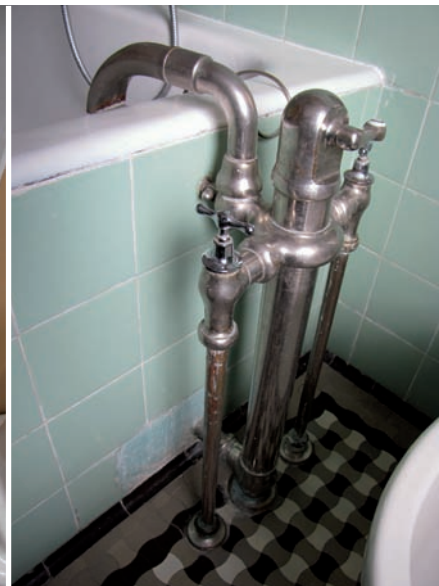
18. Wyposażenie łazienki - umywalka, bidet, armatura wanny, widok współczesny (fot. autor)

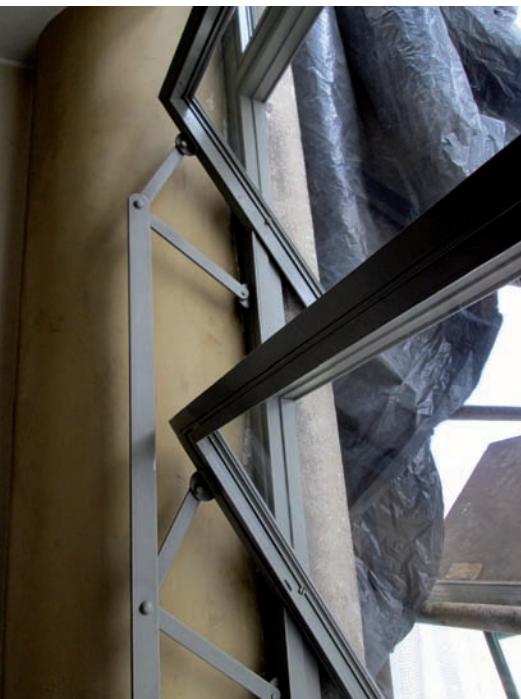
19. Okno obrotowe, widok współczesny (fot. autor)

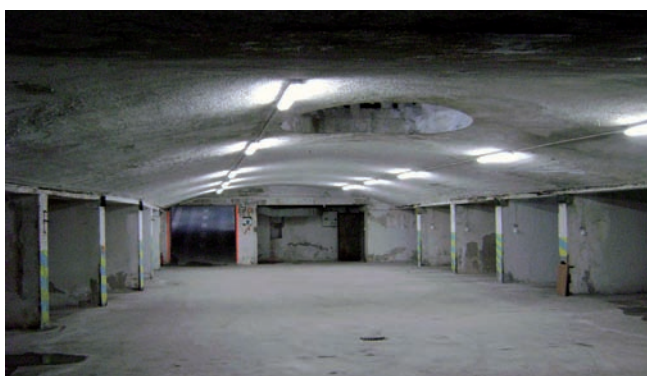
21. Wnętrze garażu podziemnego – widok w stronę wyjazdu na ul. Batorego, 2018 r. (fot. autor)

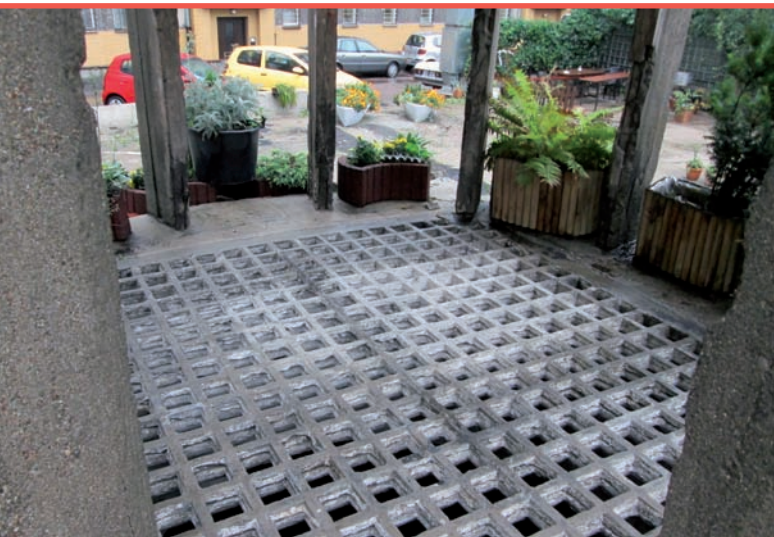
23. Posadzka w wiacie w formie szkłobetonu (obecnie brak kształtek szklanych), widok współczesny (fot. autor)

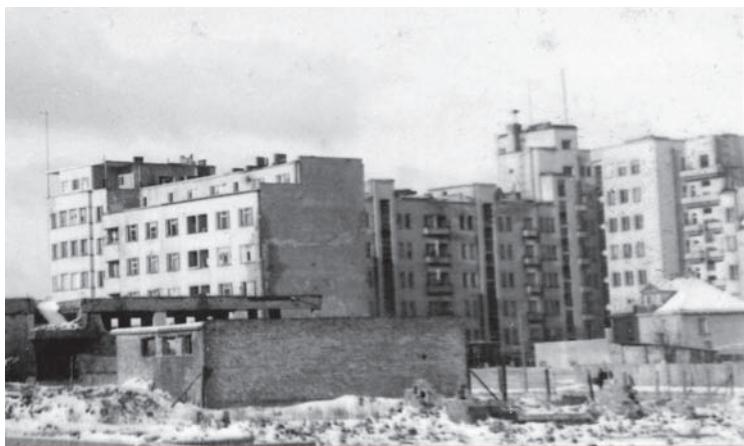
25. Widok budynku po zakończeniu II wojny światowej (fot. ze zbiorów Muzeum Miasta Gdyni)

Budynek uległ uszkodzeniom pod koniec wojny (il. 25). Zniszczone zostały częściowo elewacje, które wymagały poważnych napraw, zwłaszcza w części obłożonej kamiennymi płytami. Stopień zachowania oryginalnego wyposażenia i wystroju jest znaczny nawet obecnie, więc można ocenić, że zniszczenia nie były bardzo rozległe.

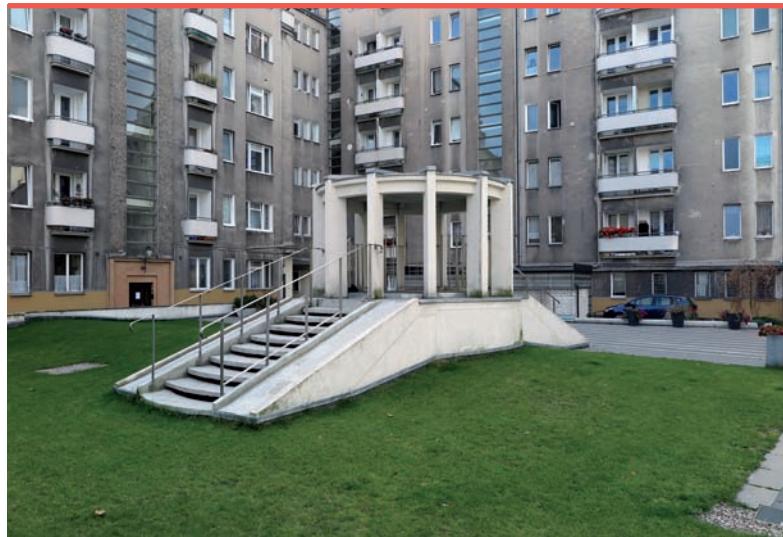
24. Żelbetowa wiata-altana po rewaloryzacji, 2018 r. (fot. autor)

nak urządzić zieleńca. Nieukończone zostały m.in. nawierzchnie nad garażem i żelbetowa wiata-altana, w której było doświetlenie wnętrza garażu i wentylacja. Do wybuchu wojny wykonano jej konstrukcję, ale bez wykończenia powierzchni oraz posadzkę w postaci tzw. szkłobetonu czyli żelbetowego rusztu z wtopionymi szklanymi kształtkami. Posadzka ta przepuszczała światło do wnętrza garażu. Obecnie zachowała się tylko konstrukcja żelbetowa bez szklanych elementów (il. 23). Żelbetowa wiata, z funkcją doświetlenia i wentylacji garażu, jest unikalnym w skali Polski rozwiązaniem i wyjątkowym elementem małej architektury (il. 24).

16. Wiatę o konstrukcji żelbetowej dotrwała do czasu remontu w stanie surowym z widocznymi śladami szalunku. Brak jest informacji jak miała być wykończona, ale zapewne planowano wykonać szlachetne tynki lub okładzinę z płytek. Podjęto w związku z tym decyzję o minimalnym zakresie zmian i otynkowaniu, ale na stropie od dołu pozostawiono odciski desek szalunkowych.

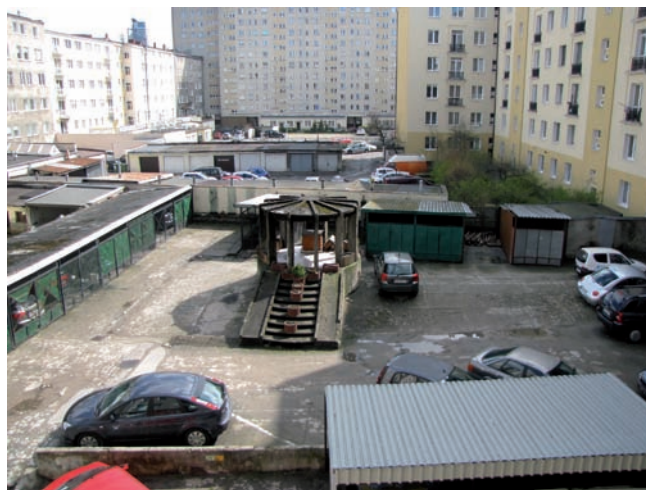
26. Podwórkó w 2012 r. przed rewaloryzacją (fot. autor)

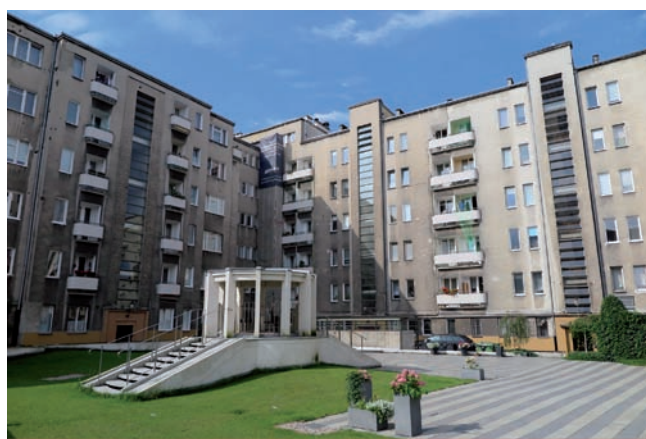
27. Podwórkó i wiata po rewaloryzacji, 2018 r. (fot. autor)
