Tynki modernistycznego Krakowa i problemy ich ochrony

Modernist stucco in Cracovian architecture and issues of its protection

Monika Bogdanowska

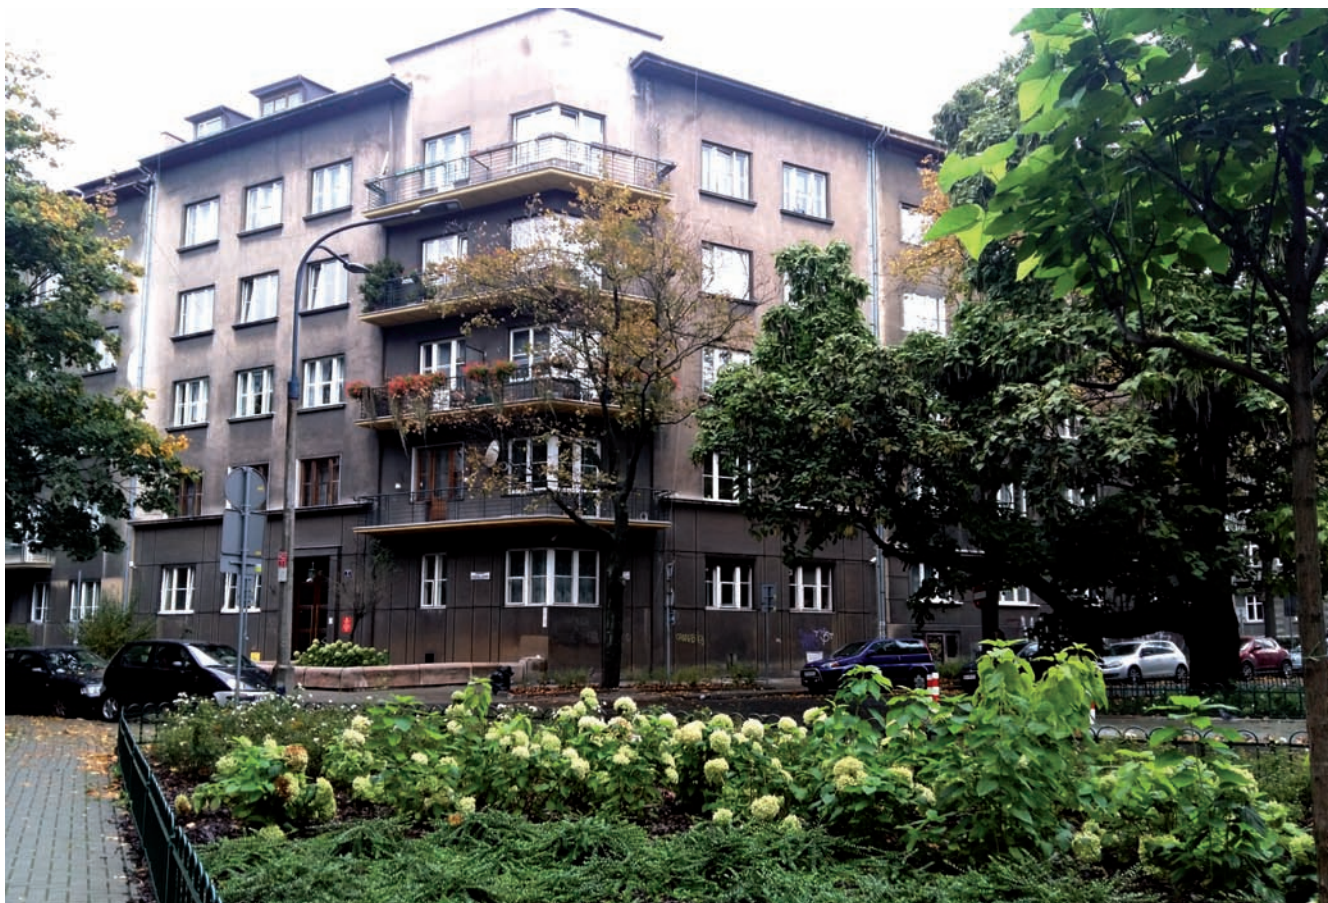
1. S. Wexner, H. Jakubowicz 1935, kamienica przy ulicy Chopina. Zieleń wypełnia skwer u zbiegu ulic, ale także pojawia się w przedogródkach. Specjalnie projektowane uchwyty umożliwiały ustawianie donic na balkonach i na parapetach okien, rośliny miały stanowić element dekoracyjny elewacji. (fot. autorki, 2017)

1. S. Wexner, H. Jakubowicz 1935, Chopin St. Small plaza by the cross of the streets is full of green which has been also introduced in tiny front gardens. Exclusively designed rails allowed for setting planters in balconies and stills for plants were introduced as an integral part of the overall composition of the façade. (Author's photo, 2017)

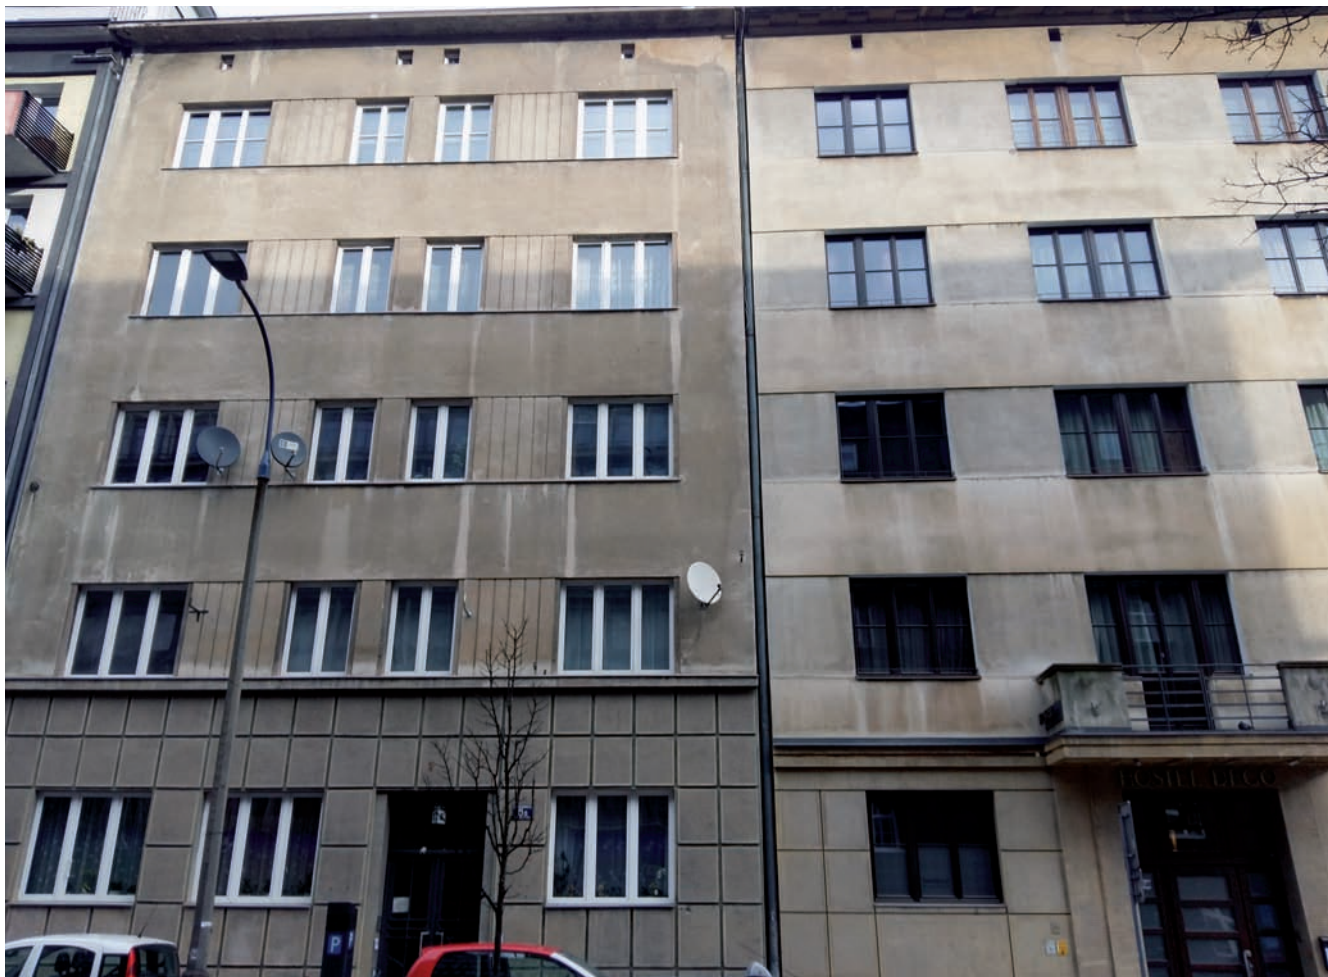
2. Z. Grünberg 1938, kamienice przy ulicy Mazowieckiej 3a, 5a. Tynki szlachetne zachowały się na obu elewacjach w zaskakująco dobrym stanie. Uwagę zwraca ich wysmakowana kolorystyka i zróżnicowanie wykończenia powierzchni. (fot. autorki, 2017)

2. Z. Grünberg 1938, Mazowiecka St. 3a, 5a. Pierre-simili and stucco renderings have been preserved in surprisingly good state. Note refined colours and varied finish of the surfaces (Author's photo, 2017)

zostają Aleje Trzech Wieszczów projektowane jako reprezentacyjna miejska promenada i druga obwodnica miasta, przy której znalazły się obiekty powiązane z nauką i kulturą oraz spore (jak na Kraków) kamienice czynszowe. Mówiąc więc o spoistości należy podkreślić, że nie ogranicza się ona do pojedynczych budynków, ale obejmuje także nadal zachowane całe układy urbanistyczne: szerokość ulic, place, skwery, ogrody, przedogródki i parki, idąc zaś od ogółu do szczegółu spoistość obejmuje zachowaną historyczną substancję tworzącą modernistyczne obiekty z wszelkimi elementami technicznymi i wyposażeniem, oraz oczywiście barwą i fakturą elewacji (il. 2).

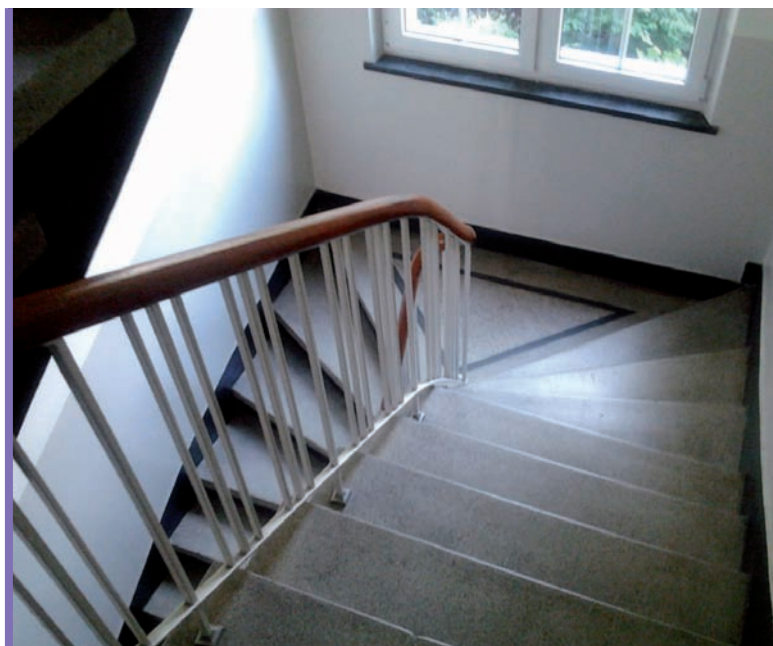
3. I. Goldberger 1937, klatka schodowa kamienicy utrzymana w duchu „na trójkątno”. Lastrykowe powierzchnie schodów zachowane w znakomitym stanie (fot. autorki, 2017)

3. I. Goldberger 1937, staircase in the so-called „triangular” style. Terrazo cladding has sustained intact. (Author's photo, 2017)

Drugą cechą opisywanego zasobu jest jego stosunkowo dobry stan zachowania: większość budynków zachowała swą pierwotną formę, przetrwał autentyczny wystrój klatek schodowych, bramy (gorzej z oknami), tynki oraz terazzo w klatkach schodowych (il. 3).

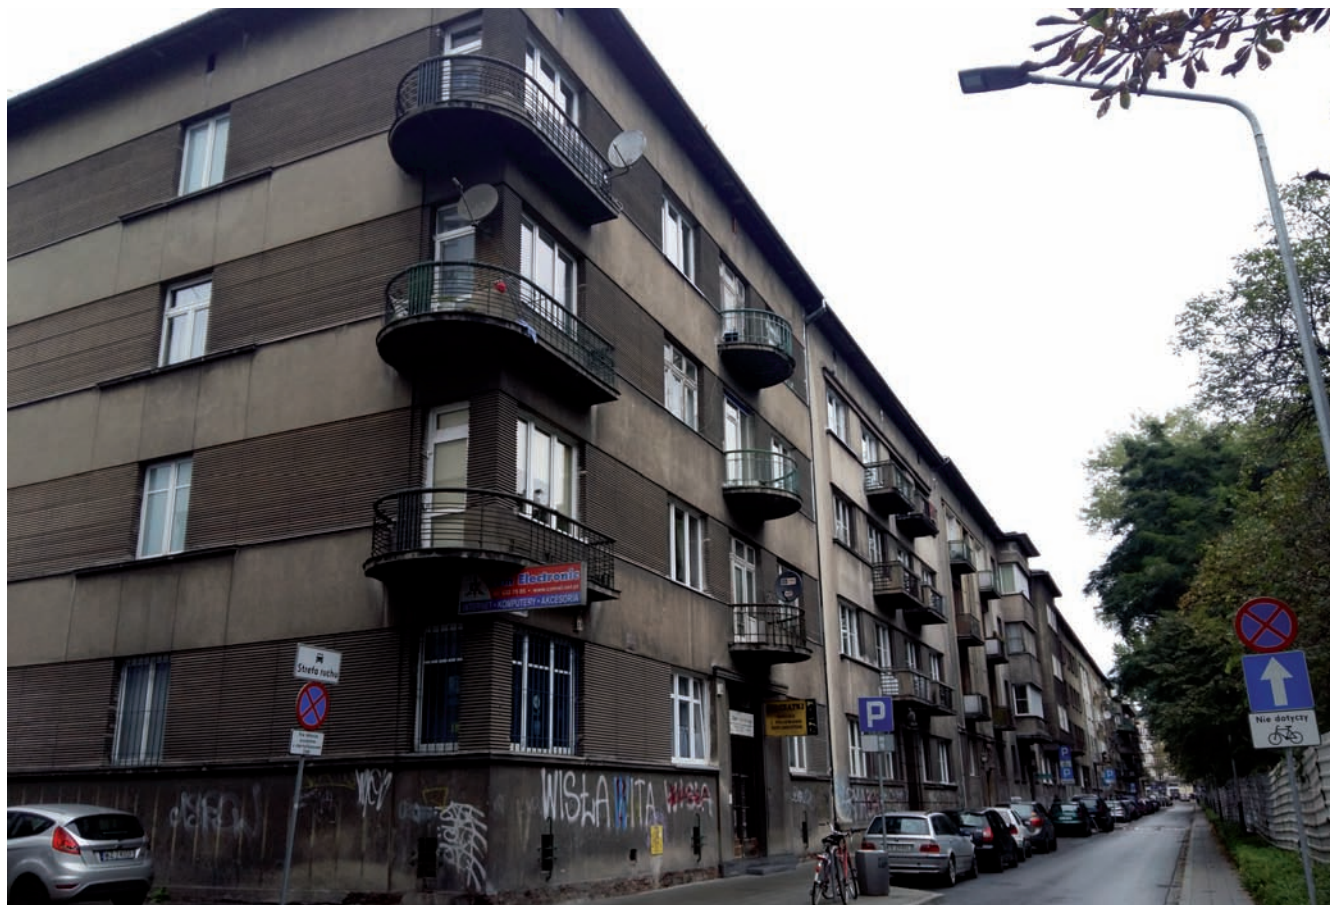
4. Ulica K. Szymanowskiego z zabudową kształtowaną w latach 1936 – 1939 (m.in. S. Wexner, Henryk Jakubowicz, J. Struszkiewicz, J. Wetzstein, A. Smykla, I. Goldberger). Jedną z najciekawszych modernistycznych ulic położoną po zachodniej stronie parku Krakowskiego z zachowanymi doskonałymi przykładami eleganckich, funkcjonalistycznych kamienic o bardzo zróżnicowanym wystroju fasad. Dziś niestety ten fragment miasta razi zaniedbaniem i dewastacją (fot. autorki, 2018)

4. K. Szymanowski St. with the buildings dated to the period of 1936 – 1939 (S. Wexner, Henryk Jakubowicz, J. Struszkiewicz, J. Wetzstein, A. Smykla, I. Goldberger). One of the prominent Modernist streets located by the western side of Krakowski Park with its perfect examples of elegant, functionalist tenements of varied, individually designed décor of the facades. At present this part of the city seems to be abandoned and devastated. (Author's photo, 2018)

na powierzchni ścian przez dziesięciolecia sprawiają, że w powszechnej recepcji architektura modernizmu jest szara (il. 4). Bogactwo barw wynikające z przemyślanej kompozycji kruszyw (il. 5), dyskretnie moderowanych w obrębie elewacji, ginie pod grubą powłoką brudu. Konserwatorzy¹⁵ wskazują na niejednorodny charakter zabrudzeń. Jedne powstają na skutek przemian chemicznych, a więc wypłukiwania i migracji spoiwa (a także soli) ku powierzchni (nawarstwienia o charakterze tzw. czarnej patyny) i są chemicznie związane z podłożem. Inne zabrudzenia są powierzchniowe i mają charakter tłusty – te z kolei powstają w wyniku osadzania pyłów i substancji smolistych. Rozkład tych nawarstwień w obrębie ściany jest zróżnicowany i zależy np. od kierunku wiatru. Z tej przyczyny czyszczenie elewacji wymaga modyfikacji i łączenia różnych metod, uwzględniających dodatkowo rodzaj i stan podłoża (odmianę tynku). Niestety dość często czyszczenie prowadzone jest nieprofesjonalnie, przez osoby nie posiadające doświadczenia. Co gorsza, twardy tynk kamieniarski, który czyści się najefektowniej tylko pozornie nie ulega zniszczeniu, ale niefachowiec nie jest jednak w stanie tego ocenić. Dlatego użycie metod strumieniowo-ściernych powinno być w przypadku tynków szlachetnych ograniczone. Podczas mycia wysokociśnieniowego zniszczeniu ulega bowiem powierzchniowa warstwa tynku. Wskazane jest raczej stosowanie przegrzanej pary, suchego lodu, ablacja laserowa czy metody chemiczne. Najczęściej stosuje się kompilacje różnych metod.

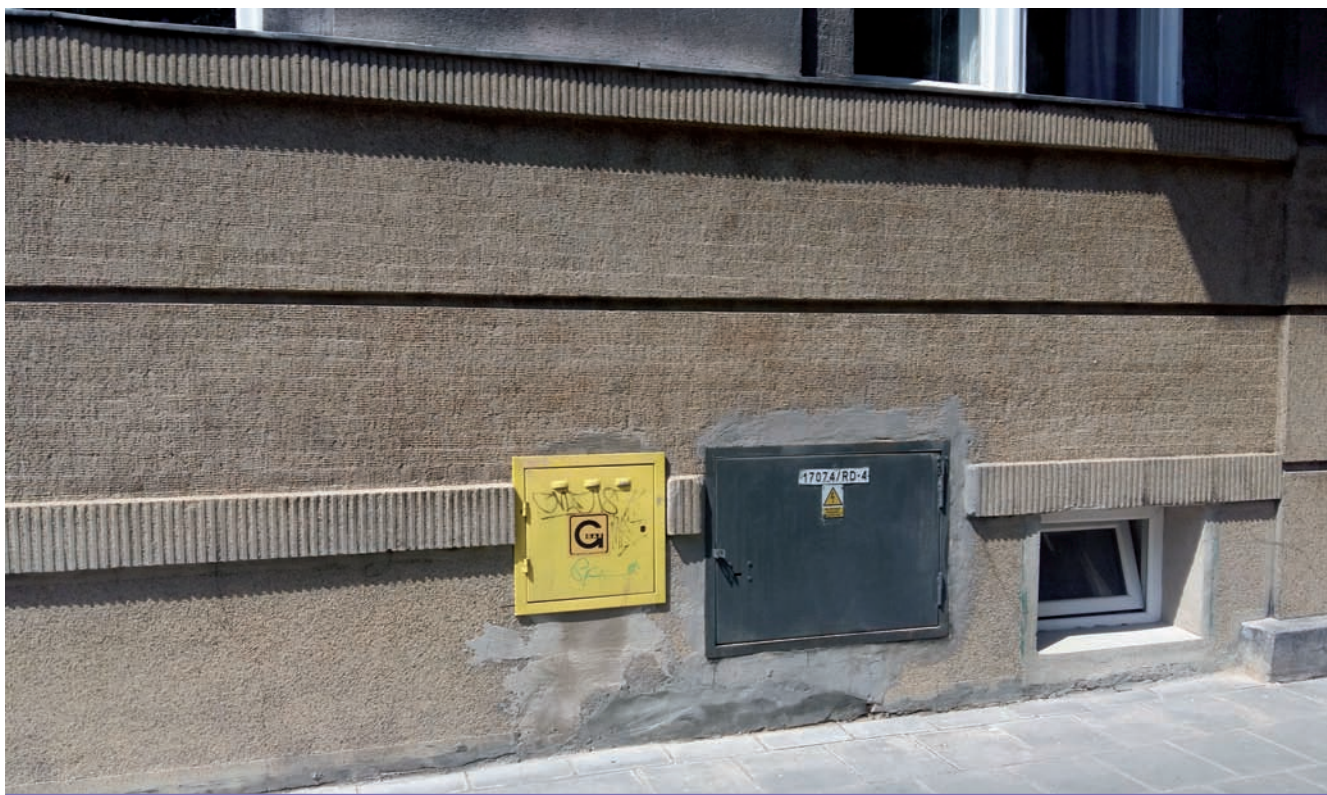
6. A. Duntuch S. Landsberger, L. Liberman, 1938 – 1939. Oczyszczona powierzchnia tynku kamieniarskiego zachowanego w dobrym stanie, niestety efekt plastyczny wysmakowanej powierzchni o ciekawej fakturze (widoczne ślady poziomo prowadzonej gradziny) zniweczony został przez niedbałe rozkucia i skrzynki urządzeń technicznych (fot. autorki, 2018)

6. A. Duntuch S. Landsberger, L. Liberman, 1938 – 1939. Surface finished with pierre-simili has been cleaned revealing refined aesthetic effects of the surface and its rich texture (note horizontal runs of tooling with hailstone) however it is spoiled by carelessly executed opening ups of the wall and technical boxes. (Author's photo, 2018)

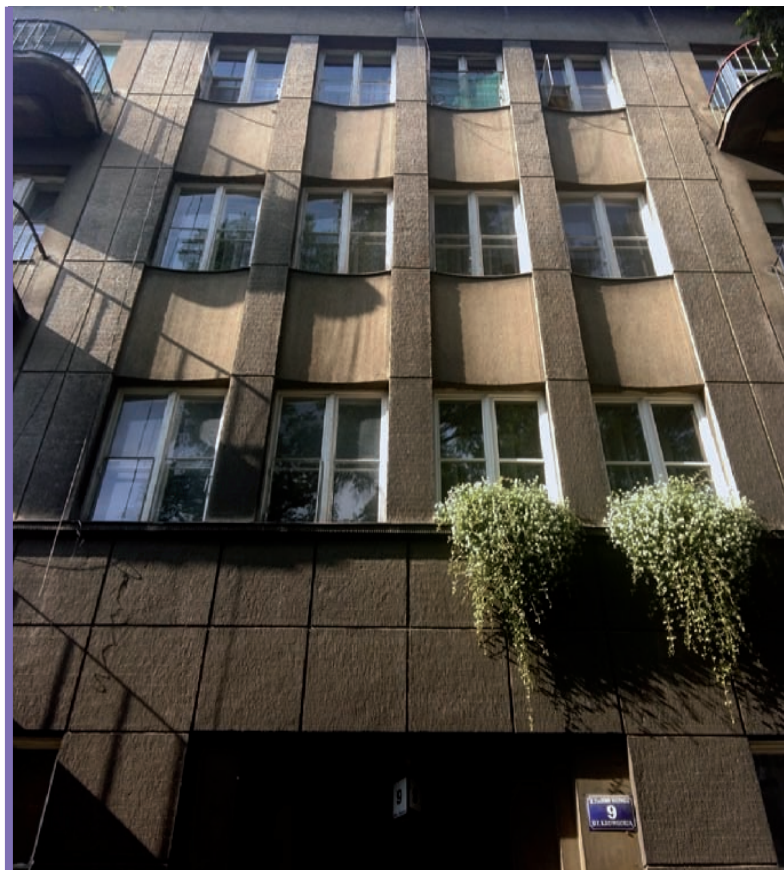
7. Ulica Z. Dunin-Łasowicza. Oryginalne wykończenie elewacji zachowane w bardzo dobrym stanie, boczne światło wydobywa powierzchnie gradzińowane i połyskujące mika tynki gładzone (fot. autorki, 2018)

7. Z. Dunin-Łasowicz St. The original rendering has been well preserved. Side lighting brings the tooling of the surface out clearly (simili-render worked out with hailstone) along with mica sparkling within troweled surfaces. (Author's photo, 2017)

wać, iż obiekty historycznego budownictwa będą wyglądać „jak nowe”. Lepiej zachować oryginalny szlachetny tynk połyskujący mika wraz ze śladami jego zniszczeń, niż zamalować go farbą. Terazzo i sztuczny kamień cechuje znakomita trwałość i perfekcyjne wykonanie, należy wszelkimi sposobami dążyć do ich zachowania, a remonty ograniczać do czyszczenia i wypełnienia ubytków (il. 7).
