Materiały powierzchniowe mają znaczenie! Wykończenia elewacji wybitnych dzieł architektury modernistycznej lat dwudziestych i trzydziestych XX wieku w Europie. Hitchcock-Johnson i ostatnie badania

Surfacing materials matter! Facade finishes of outstanding modernist architecture in the 1920s and 1930s in Europe. Hitchcock-Johnson and Recent Studies

Ivo Hammer

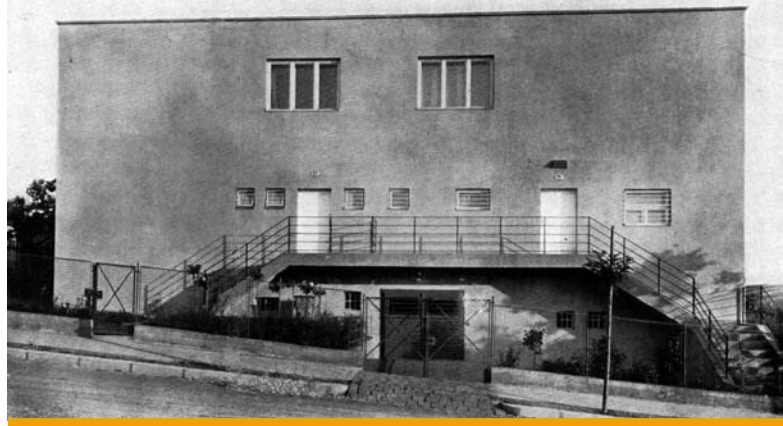
3. Brno, dom bliźniaczy, proj. Otto Eisler, 1926. Nieregularny wygląd powierzchni elewacji wskazuje na zastosowanie porysowanego tynku, prawdopodobnie gotowej mieszanki zaprawy zwanej BRÍZOLIT, z błyszczącymi drobkami miki (Hitchcock-Johnson 1932, s. 133)

3. Brno, double house, Otto Eisler, 1926. The irregular surface appearance of the façade indicates the use of a scratched plaster, probably a ready-mixed mortar called BRÍZOLIT with sparkling flecks of mica. (Hitchcock-Johnson 1932, p. 133)

przez Hitchcocka i Johnsona na stronie 181 ich książki czarno-białej fotografii można rozpoznać nieregularność powierzchni, która jest wynikiem materiału i produkcji rzemieślniczej⁸. Przepuszczalnie przedstawiony tamże na stronie 133 „podwójny dom” Otto Eislera w Brnie (1926) został pokryty przetartym i chropowatym tynkiem z błyszczącymi drobkami miki. Tynk ten, często używany w Brnie w latach dwudziestych i trzydziestych, składał się z gotowej zaprawy o nazwie BRÍZOLIT⁹. Według Hitchcocka-Johnsona „dom dwóch braci” Otto i Mořica Eislerów został „wyłożony czerwonym sztucznym kamieniem”, czyli prawdopodobnie przetartym czerwonym tynkiem cementowym¹⁰ (il. 3).

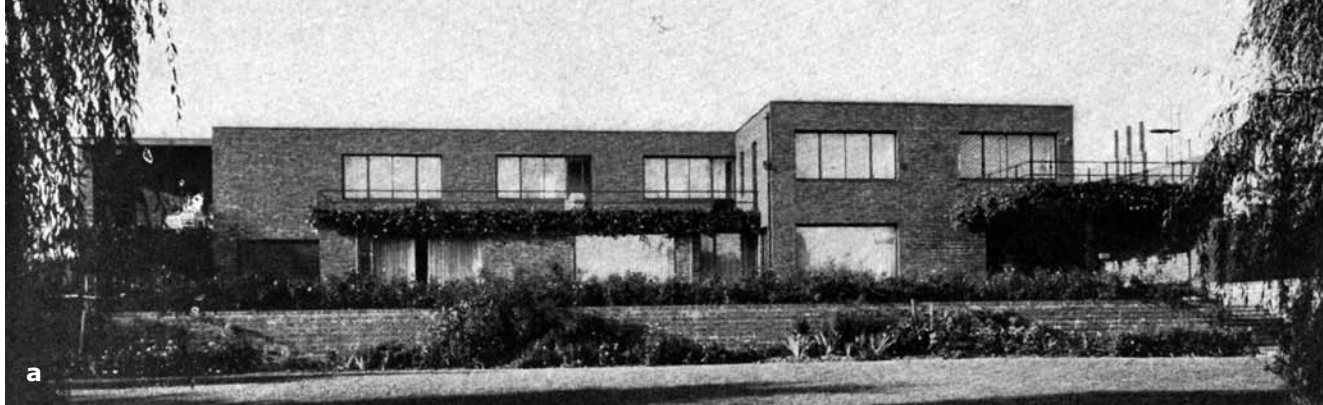
4. Krefeld, Dom Estersa, fasada południowa ze schodami ogrodowymi, proj. Ludwig Mies van der Rohe, 1928-1930; **a)** zdjęcie: Hitchcock-Johnson 1932, s. 185; **b)** Zgodnie z tradycją rzemieślniczą, spoiny cegieł (wiązanie angielskie) są zagęszczane do kształtu dachu tak, aby były zlicowane z dolną dachówką. Wnioskując z analizy historycznej zdjęć oraz na podstawie (niezfieryfikowanych) ustaleń wizualnych spoiny pierwotnie pomalowano na szaro, dzięki czemu kontrast kolorystyczny między cegłą a spoiną był stonowany, inny np. niż w Domu Wolfa w Guben (wiązanie flamandzkie, patrz Riley-Bergdoll 2001, s. 204, ryc. 80) (fot. Ivo Hammer, 2014)

4. Krefeld, Esters House, south façade, with garden staircase, Ludwig Mies van der Rohe, 1928-1930; **a)** photo Hitchcock-Johnson 1932, p. 185; **b)** In accordance with the tradition of craftsmanship, the joints of the bricks (English bond) are compacted in roof shape so that they are flush with the lower tile. Due to historical photos and (unverified) visual findings, the joints originally have been painted gray, so that the color contrast between the brick and the joint was subdued, different e.g. to the Wolf House in Guben (Flemish bond, see Riley-Bergdoll 2001, p. 204, fig. 80) (photo Ivo Hammer, 2014)

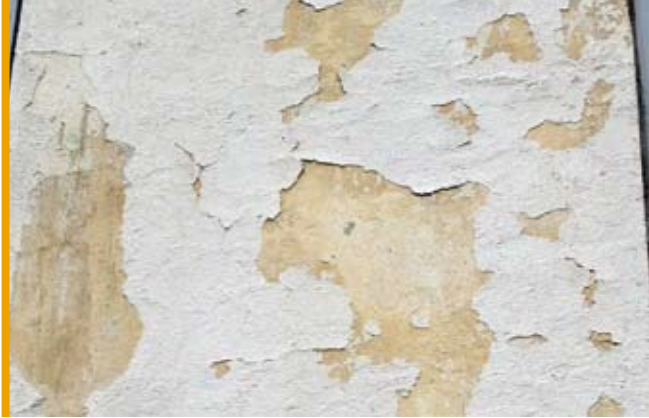
5. Vyborg / Viipuri, Biblioteka, proj. Alvar Aalto, 1927-1935, detal elewacji: (najprawdopodobniej) oryginalna, żółtawo-biała, wygładzona powierzchnia, jak zweryfikowano wizualnie, została zachowana pod ostatnią grubą warstwą farby, prawdopodobnie zawierającą biel tytanową i syntetyczną żywicę (1961?), która tworzy błonę i z tego powodu odpada w postaci dużych kawałków. Oryginalna powierzchnia jest patynowana i prawdopodobnie przyciemniona z powodu zanieczyszczenia powietrza (tworzenie się siarczanów), widać co najmniej jedną warstwę wyblakłego żółtawoszarego pobielania w celach naprawczych (fot. Ivo Hammer 2012, przed niedawną odnową)

5. Vyborg / Viipuri, Library, Alvar Aalto, 1927-1935, detail of the façade: The (most probably) original yellowish-white smoothed surface, as visually verified, is preserved under the recent thick coat of paint, probably containing titanium white and synthetic resin (1961?), which forms a film and for that reason falls off in large clods. The original surface is patinated and probably darkened due to air pollution (sulfate formation), at least one yellowish faded-gray repair whitewash can be seen³⁸; (photo Ivo Hammer 2012, before recent restoration)

Wiele z budynków modernistycznych było początkowo konserwowanych i odnawianych przy użyciu tradycyjnych metod rzemieślniczych¹³. Jednakże od lat sześćdziesiątych XX wieku zabytkowe powierzchnie architektoniczne w większości pokrywane są tynkami i farbami technicznie i estetycznie niespójnymi z oryginalną mieszanką. Powierzchnie podczas remontu są poddawane normom obowiązującej technologii budowlanej. Normy te były i nadal są określane przez krótkowzroczne kalkulacje i standardy estetyczne jak dla towarów (*Warenästhetik*)¹⁴, zorientowane na ich nowość oraz fizyczną i chemiczną niezgodność z oryginalnymi materiałami powierzchniowymi (sucha prefabrykowana zaprawa, cement, farby błonotwórcze). Od tamtej pory renowacja elewacji często wiąże się z uszkodzeniem lub zniszczeniem wielu elementów, przede wszystkim powierzchni¹⁵ (il. 5).

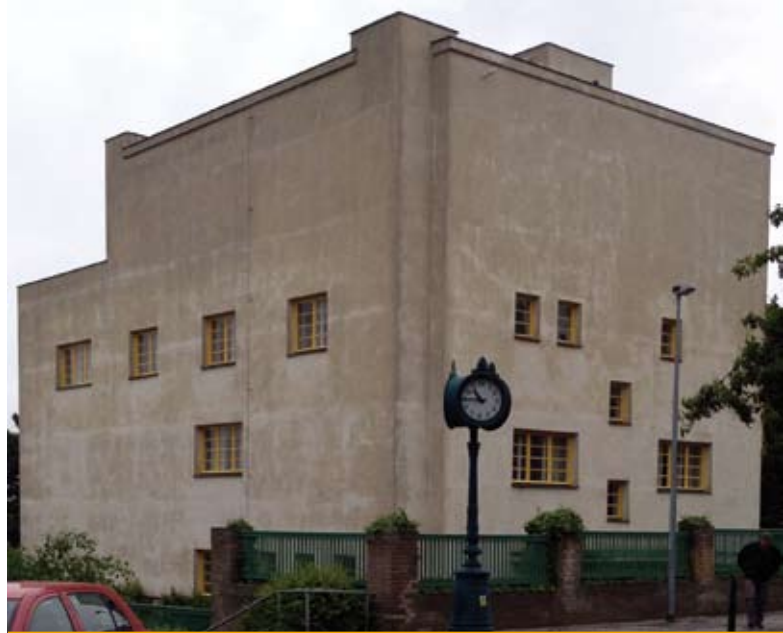
6. Praga, Dom Müllera, proj. Adolf Loos i Karel Lhota, 1930, odnowiony tynk elewacji 1998 (fot. Ivo Hammer 2013)

6. Prague, Müller House, Adolf Loos and Karel Lhota, 1930, façade plaster renewed 1998; (photo Ivo Hammer 2013)

Dążenie architektury ruchu nowoczesnego do obycia się bez dekoracji doprowadziło do tego, że oryginalne powierzchnie stały się tylko wspomnieniem, nawet w zabytkach wpisanych na listę; nieozdobiona powierzchnia nie była uważana za część pierwotnej substancji historycznej, ale raczej za wymienny produkt rzemieślniczy. Oryginalny tynk elewacyjny słynnego domu Müllera w Pradze, zaprojektowany przez Adolfa Loosa i Karela Lhotę w 1930 r., nie został zakonserwowany, lecz oderwany w 2000 r. W garażu domu Müllera znajduje się mały kawałek oryginalnego tynku (ok. 1x1 m) przeniesiony na nowe podłoże¹⁷. W 1985 roku oryginalna elewacja willi Tugendhatów została pomalowana zaprawą składającą się ze sztucznej żywicy, cementu i wypełniaczy, w tym piasku¹⁸ (il. 6).

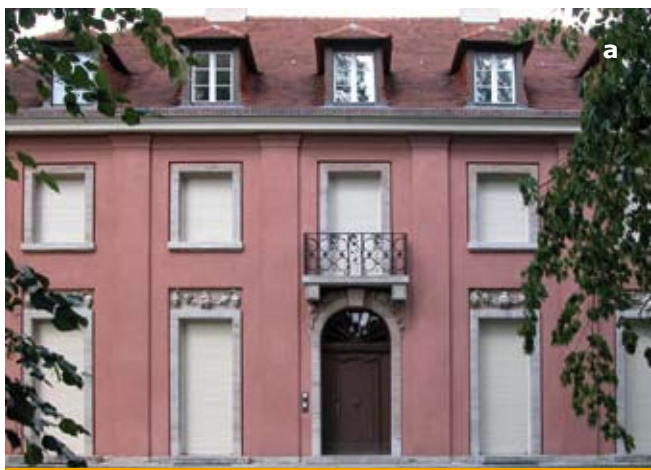
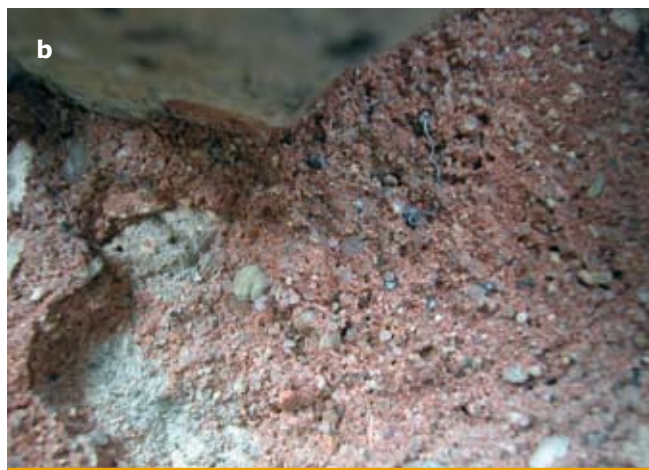
7ab. *Poczdnam-Neubabelsberg, Dom Urbiga, proj. Ludwig Mies van der Rohe, 1915-1917, elewacja zachodnia: pozostałości oryginalnego czerwonego "cennego tynku" (Edelputz) z porysowaną powierzchnią pod balkonem nad bramą (fot. photos HAWK/ Hammer, Dannenfeldt, Knappe, Schaack 2006)*

7ab. *Potsdam-Neubabelsberg, Haus Urbig, Ludwig Mies van der Rohe, 1915-1917, west facade: Remains of the original reddish 'precious plaster' (Edelputz) with a scratched surface under the balcony above the entrance portal (photos HAWK/ Hammer, Dannenfeldt, Knappe, Schaack 2006)*

W tym samym okresie, w którym w Berlinie odbywała się przełomowa wystawa „Mies w Berlinie” (2001 r.), której kuratorami byli Terence Riley i Barry Bergdoll, powierzchnie najważniejszych dzieł Ludwiga Mies van der Rohe z czasów jego pobytu w Berlinie uległy zniszczeniu lub dużym uszkodzeniom podczas remontów. W przypadku domu Urbigów z 1917 r. rzemieślnik, który mienił się konserwatorem, stwierdził po zbadaniu oryginalnego kolorowego „Edelputz” (tynk rafinowany), że *nie może on zostać zachowany*¹⁹ (il. 7ab).

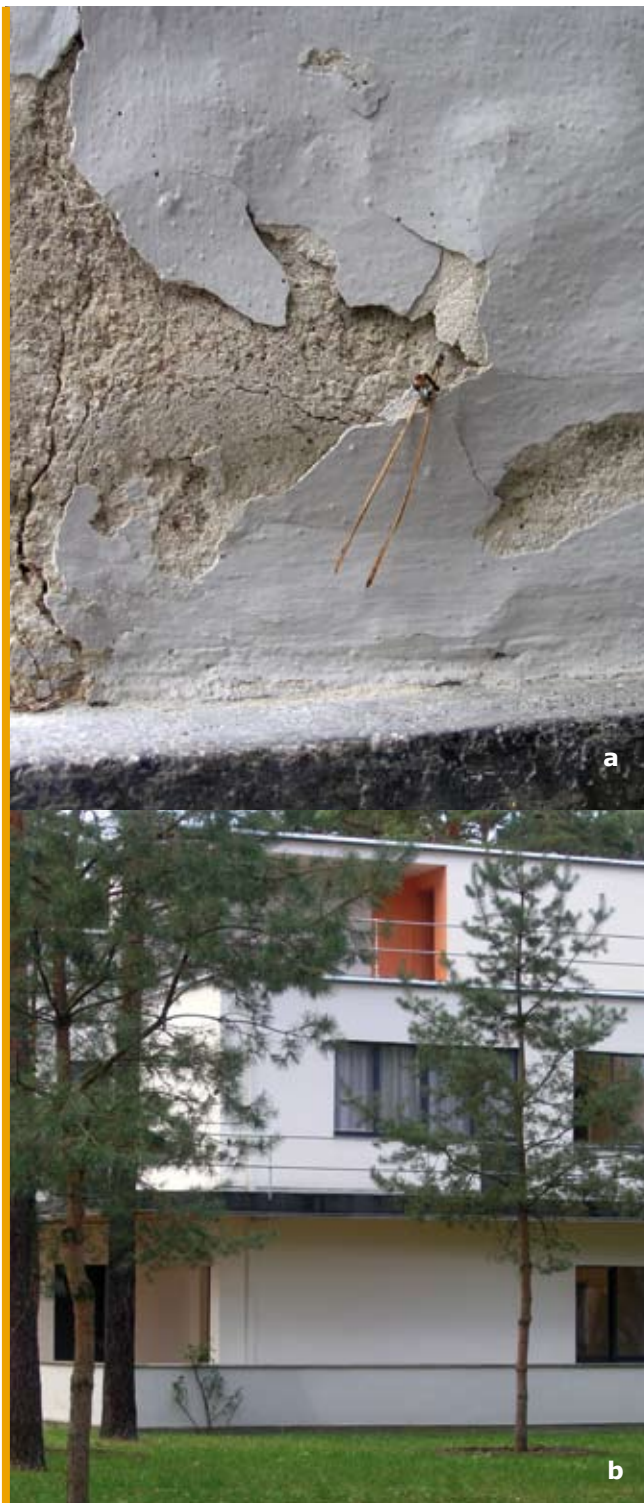
9. Dessau, Bauhaus, domy mistrzów, proj. Walter Gropius, 1925-1926: a) dom mistrza Klee-Kandinsky, fasada, detal. Oryginalny materiał - kolorowa powierzchnia składa się z lekko hydraulicznego tynku wapiennego, który został wygładzony zaprawą wapienną nałożoną techniką al fresco, prawdopodobnie zabarwioną drobnym piaskiem. Pojawia się pod uszkodzeniem niedawno położonej farby (2000), która prawdopodobnie zawiera żywicę syntetyczną i biel tytanową (fot. Ivo Hammer); **b)** Dom mistrza Muche Schlemmera, fasada odrestaurowana w 2002 r. w wyniku badań konserwatorskich (fot. Ivo Hammer 2006)

9. Dessau, Bauhaus, Masterhouses, Walter Gropius, 1925-1926; a) Masterhouse Klee-Kandinsky, façade, detail. The original material-colored surface consists of a slightly hydraulic lime plaster that has been smoothed together with a lime slurry applied al fresco, probably pigmented with fine sand. It appears under the damage of the recent paint (2000), which probably contains synthetic resin and titanium white; photo: Ivo Hammer; **b)** Masterhouse Muche Schlemmer, the façade restored 2002 following a conservation-science study (photo: Ivo Hammer 2006)

przykłady kolorów²⁵. Na wygładzonym, wapiennym tynku, bielonym techniką fresku, efekt zarysowanych kształtów sześciennej został wzmocniony obszarami pomalowanymi delikatnym kolorem szarym (kazeina wapienna lub silikat). Indywidualne akcenty barwne w kolorze żółtym (nitinol) i pomarańczowo-czerwonym (tlenek ołowiu) przyczyniają się do ożywienia elewacji²⁶ (il. 9ab).

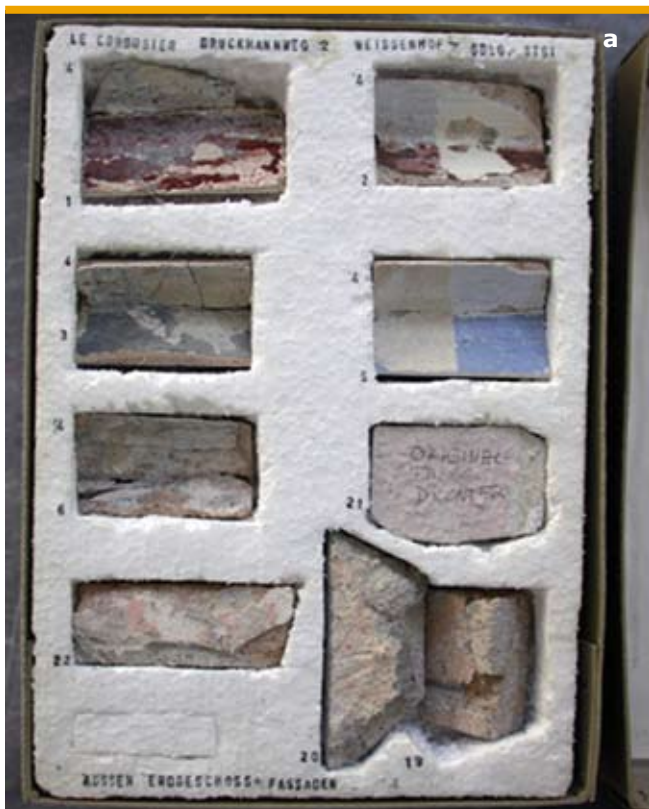
10. Stuttgart, Weissenhofsiedlung, dom bliźniaczy, proj. Le Corbusier i Perre Jeanneret, 1927: a) próbki oryginalnego tynku elewacyjnego przechowywane w Urzędzie ds. Dziedzictwa Badenii-Wirtembergii. Oryginalny tynk został zbity w 1984 roku, kiedy elewacje były odnawiane i ocieplane (zdjęcie: HAWK / Hitzler 2004); **b)** aksonometria zaprojektowana przez Alfreda Rotha ze schematem kolorystycznym elewacji wg Le Corbusiera; Reichwald 2008, s. 59

10. Stuttgart, Weissenhofsiedlung, twin house, Le Corbusier and Perre Jeanneret, 1927, a) samples of the original facade plaster are kept in the Baden Württemberg Heritage Office. The original plaster was chipped off in 1984 when the facades were renovated and thermally insulated (photo: HAWK / Hitzler 2004); **b)** axonometry designed by Alfred Roth with color scheme of the facade included by Le Corbusier; Reichwald 2008, p. 59, fig. 1 b

ne oryginalne powierzchnie na elewacjach podwójnego domu Le Corbusiera-Pierre Jeannereta. Badanie konserwatorskie dostarczyło dowodów, że oryginalny schemat kolorów aksonometrycznych został rzeczywiście wdrożony. Jednak ze względu na wcześniejsze straty w latach 1932–1987, powierzchnie ścian można było prezentować w formie „podobnej do oryginału” tylko przy użyciu farby silikatowej²⁷(il. 10ab).

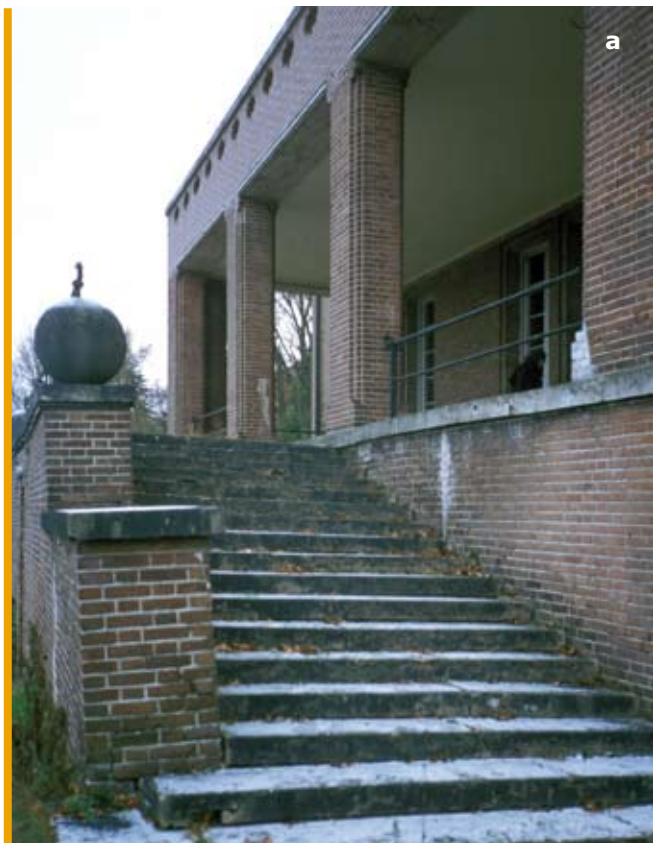
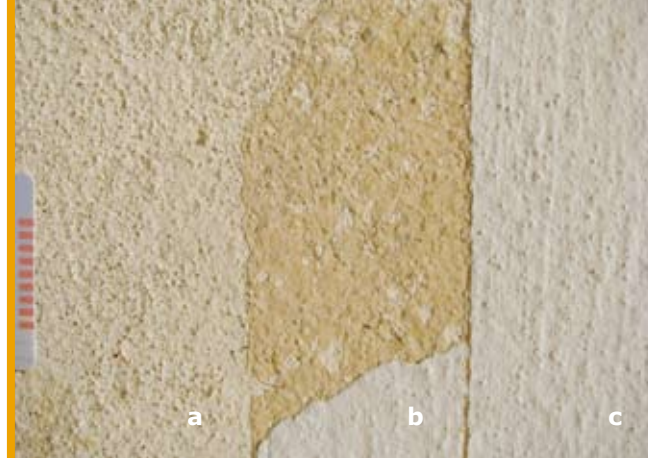
11. Brno, Willa Tugendhatów, proj. Ludwig Mies van der Rohe i Lilly Reich, 1928-1930, taras na najwyższym piętrze ściany północno-wschodniej (fot. szer. ok. 13 cm) - tynk, w trakcie badań pilotażowych; warstwy bielenia dodane później są usuwane warstwa po warstwie za pomocą pneumatycznego mikrodluta: (od lewej do prawej) **a**) oryginalna warstwa pobielenia zabarwiona drobnym żółtawym piaskiem; **b**) dwie żółtawe warstwy pobielania silnie zwiertzałe przez zanieczyszczenie powietrza (między 1945 a 1965 rokiem); **c**) farba z 1985 roku zawierająca cement i żywicę syntetyczną (fot. Ivo Hammer 2011)

11. Brno, Tugendhat House, Ludwig Mies van der Rohe und Lilly Reich, 1928-1930, top floor terrace, north-east-wall (photo ca. 13 cm width), plastering, during pilot study; whitewash layers added later are removed layer by layer with a pneumatic micro chisel: (from left to right) **a**) original whitewash pigmented with yellowish fine sand, **b**) two yellowish whitewash layers heavily weathered by air pollution (between 1945 and 1965), **c**) paint from 1985 containing cement and synthetic resin (photo Ivo Hammer 2011)

c) Willa Tugendhatów, Brno / Czechy (1928-30). Willa Tugendhatów, zaprojektowana przez Ludwiga Mies van der Rohe i Lilly Reich, została wpisana na listę Światowego Dziedzictwa UNESCO w 2001 roku. Dzięki prywatnemu sponsorowi możliwe było przeprowadzenie w 2003 roku planowanego od 15 lat badania konserwatorskiego. Najpierw obejrzałem tynk elewacyjny wraz z moimi studentami z Hochschule für Angewandte Wissenschaft und Kunst (HAWK) w Hildesheim oraz z Thomasem Dnazi, który był zaangażowany jako wykładowca. Okazało się, że przetrzarty tynk wapienno-cementowy został pomalowany cienką warstwą wapna zabarwionego miejscowym drobnym piaskiem, pochodzący najprawdopodobniej z piaskowni Bratčice, na południe od Brna. Ziarna piasku o różnym zabarwieniu nadały powierzchni jakby impresjonistyczny efekt kolorystyczny z jasnym, żółtawym odcieniem ogólnym²⁸ (il. 11).

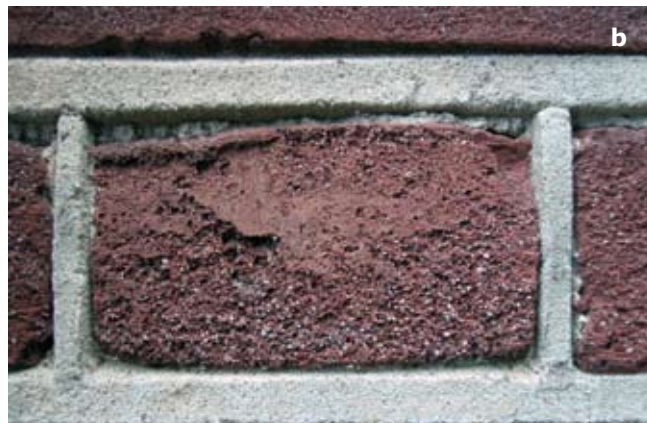
12. Poczdam-Babelsberg, Dom Moslera, proj. Ludwig Mies van der Rohe, 1924; **a**) gzyms okapowy i ościeżnice okienne wykonane są z trawertynu; **b**) cegły są położone w spoinie flamandzkiej, łączenia wykonane z żółtawoszarej zaprawy są przycięte precyzyjnie do poziomu cegieł (fot. Ivo Hammer 2005)

12. Potsdam-Babelsberg, Mosler House, Ludwig Mies van der Rohe, 1924; **a**) the eaves cornice and the window reveals are made of travertine stone; **b**) the bricks are laid in Flemish bond, the joints consisting of yellowish grey mortar are cut precisely according to the level of the bricks; (photo Ivo Hammer 2005)

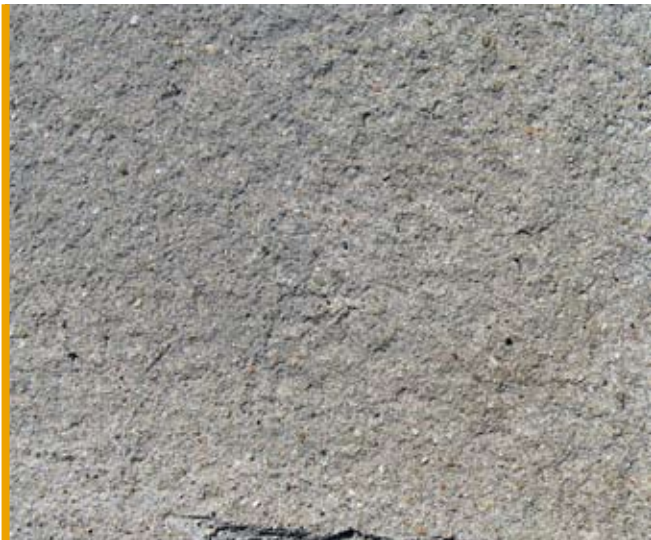
13. Brno, tereny targowe, Café-Kino, proj. Emil Králík, 1928, dawniej otwarta loggia ściany południowo-wschodniej; oryginalny porysowany tynk typu BRIZOLIT (fot. Ivo Hammer 2005)

13. Brno, fair grounds, Café-Kino, Emil Králík, 1928, former open loggia, south-east-wall; original scratched BRIZOLIT plaster (photo Ivo Hammer 2005)

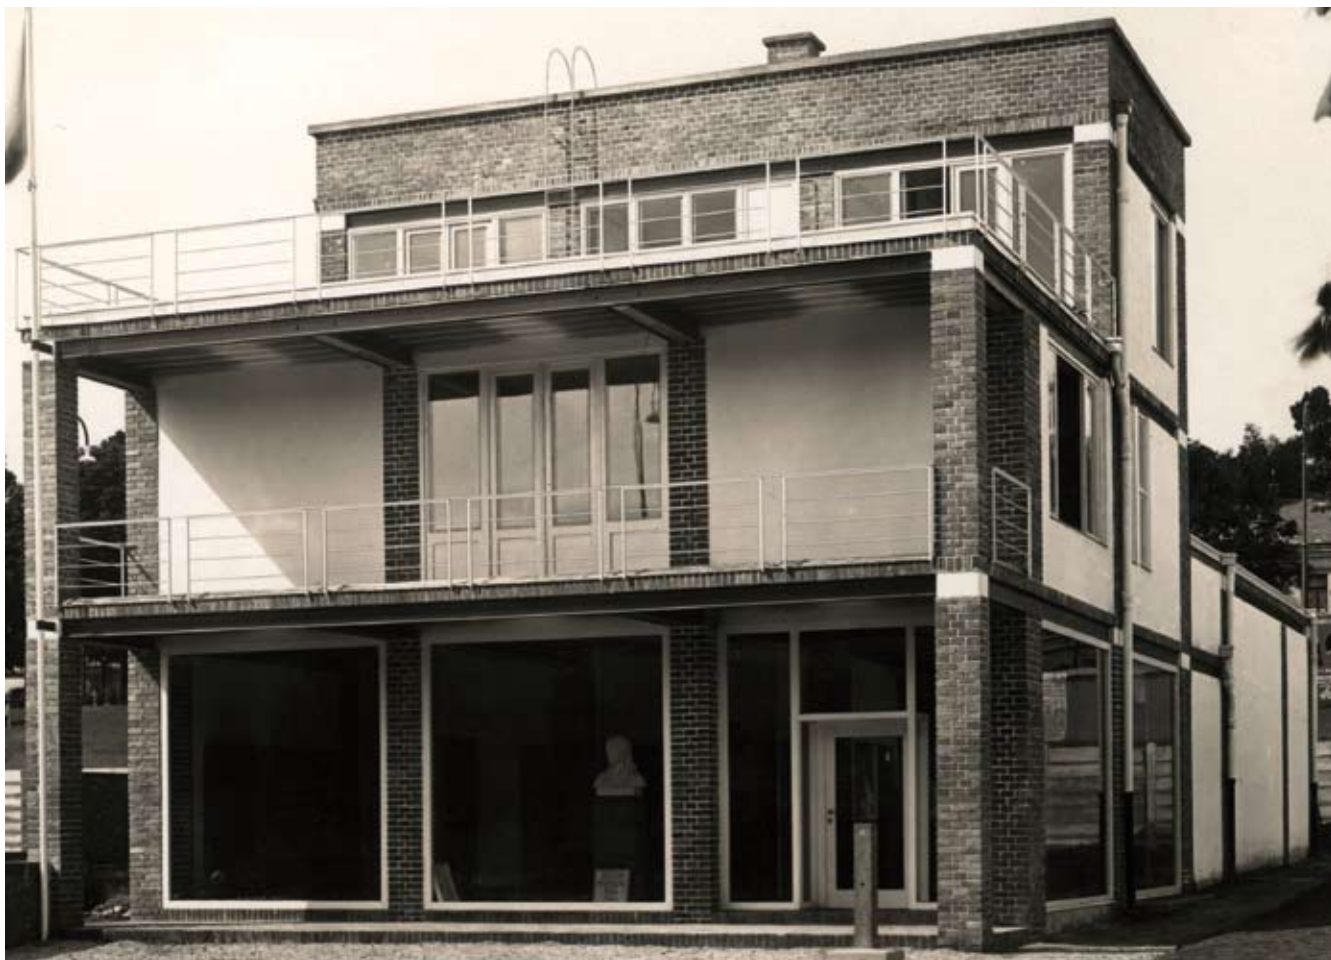
14. Brno, tereny targowe, pawilon Szkoły Sztuki Przemysłowej w Pradze, proj. Pavel Janák, 1928: filary składające się z cegły w układzie modułowym - dwa dłuższe boki + ściągacz i trzy małe boki + dwa ściągacze; poziome teowniki pomalowane na szaro; ściany i strefa impostów filarów została zaakcentowana żółtawobiałym wapnem na startym brązowożółtym tynku zabarwionym drobnym piaskiem (bardzo podobna do elewacji Domu Tugendhatów) (fot. dzięki uprzejmości National Technical Museum w Pradze, 1928)

14. Brno, fair grounds, pavilion of the Industrial Art School Prague, Pavel Janák, 1928; pillars consisting of visible brick displayed in module system: two long sides + perpend and three small sides + two perpend; horizontal T-bars painted gray; the walls and the impost zone of the pillars are accented with yellowish-white whitewash on a grated brownish-yellow plaster, that is pigmented with fine sand, very similar to the facade of the Tugendhat House (photo: courtesy NTM Prague, 1928)

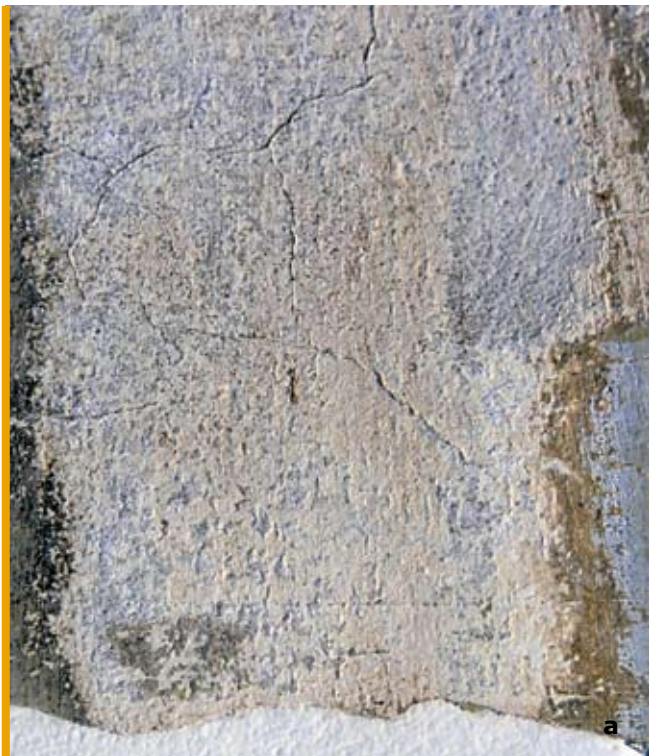
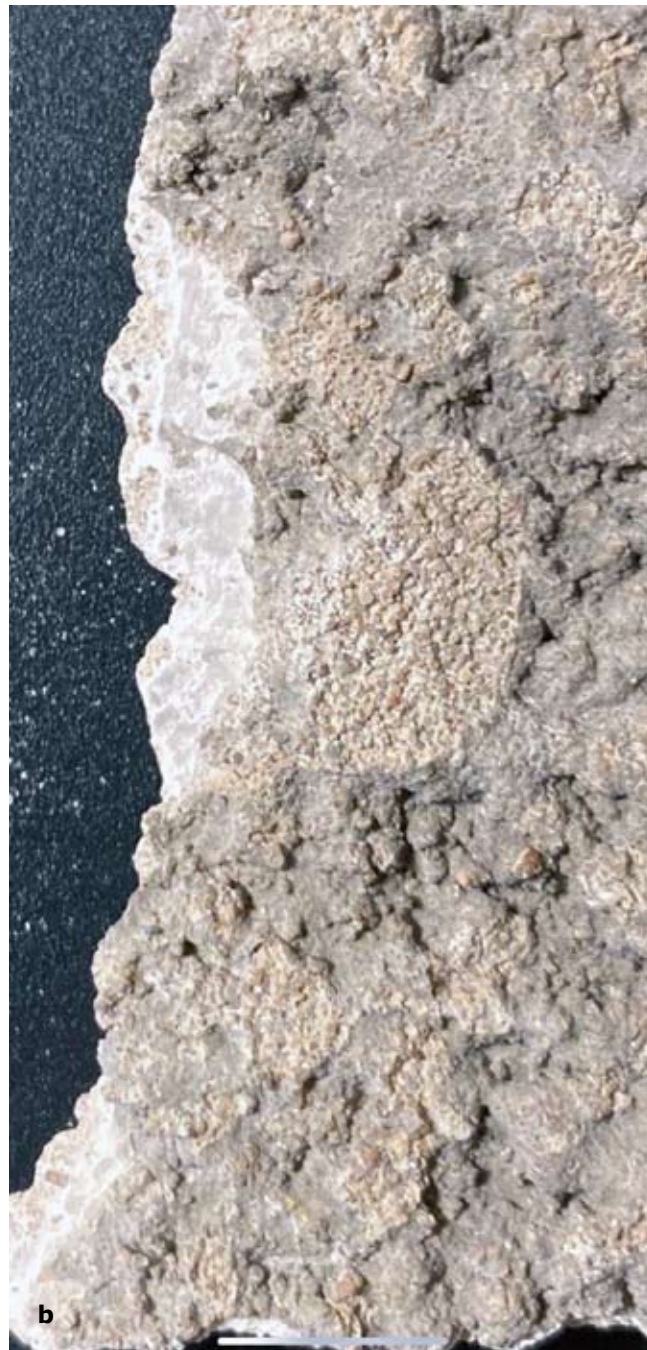
15. Dessau, Bauhaus, Dom-studio, fasada wschodnia: **a)** detal (czyszczony) 2000. Oryginalna wygładzona powierzchnia z zaprawy wapiennej z naturalnymi pęknięciami skurczowymi. Powierzchnia jest zagęszczana dzięki zastosowaniu i wygładzeniu zawiesiny wapiennej położonej metodą al fresco. Żółty przemyty piasek użyty jako kruszywo w zawieszynie tworzy ogólnie żółtawy odcień i daje nieco ziarnistą powierzchnię (fot. Ivo Hammer 2000); **b)** próbka tynku z cementem typu dado (wodoodporny). Chropowata, brązowo-piaskowa zaprawa o szarym odcieniu leży na wygładzonej zaprawie wapiennej, która jest wyraźnie zestarzała (fot. Ivo Hammer 2000)

15. Dessau, Bauhaus, Studio house, east façade; **a)** detail (cleaning probe) 2000. Original smoothed surface of lime mortar with natural shrinking cracks. The surface is condensed due to the lime slurry applied and smoothed al fresco. The yellow washed sand used as aggregate of the slurry creates an overall yellowish hue and a somewhat grainy surface. Photo Ivo Hammer 2000; **b)** sample of the dado plaster. The rough, brownish-sand-colored mortar with a thin, gray coloring lies on a smoothed lime slurry that is clearly patinated (photo Ivo Hammer 2000)

stało lekko wygładzone kielnią, co spowodowało połączenie (jak we fresku) między tynkiem a zaprawą wapienną. Ogólny kolor odpowiada zastosowanemu piaskowi, dzięki czemu jest lekko żółtawy³⁴ (il. 15ab).

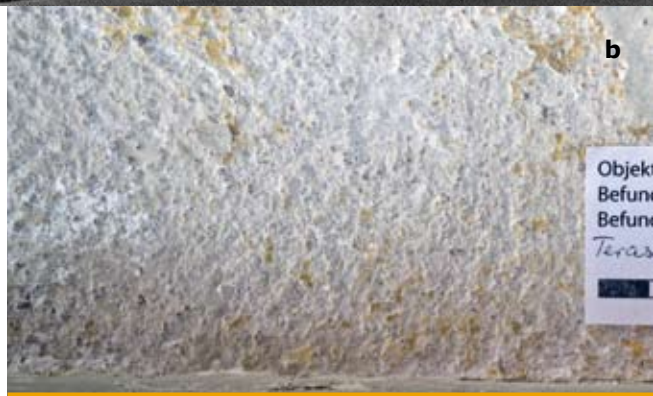
16. Wiedeń-Hietzing, Willa Beera, proj. Josef Frank i Oskar Wlach, 1930: **a)** widok od strony północno-zachodniej. Na elewacji północnej widoczne są ślady granic rusztowania; zwrócić należy również uwagę na rysunek cienia drzewa na elewacji zachodniej (fot. MAK, „Moderne Bauformen” 31, 1932, s. 90, fot. Julius Scherb, Wiedeń); **b)** taras na dachu, strop wnęki do kąpeli słonecznych, oryginalny tynk elewacji o powierzchni startej i bielonej, zabarwiony piaskiem, bardzo zbliżony do powierzchni Willi Tugendhatów (fot. Ivo Hammer / HABEAS 2017)

16. Vienna-Hietzing, Villa Beer, Josef Frank and Oskar Wlach, 1930, **a)** north-west view. The traces of the scaffolding boundaries can be seen on the north façade; Note also the shadow drawing of the tree on the west facade (photo: MAK, *Moderne Bauformen* 31, 1932, p. 90 (photo: Julius Scherb, Wien), **b)** roof terrace, ceiling of the sun-bath niche, original facade plaster with a grated surface and whitewash, pigmented with sand, very similar to the surface of the Tugendhat house (photo: Ivo Hammer / HABEAS 2017)

g) Wiedeń / Austria, willa Beera, 1930, arch. Josef Frank we współpracy z Oskarem Wlachem. W willi Beera, położonej w Wiedniu-Hietzing, która jest głównym dziełem Josefa Franka z 1930 roku, znaleźliśmy tynk elewacyjny, który jest mniej więcej identyczny z oryginalnym tynkiem elewacyjnym willi Tugendhatów. Jednak w domu Beera wapno zabarwione piaskiem było nakładane nieco grubiej. Na zdjęciu elewacja wygląda olśniewająco biało³⁵ (il. 16ab).
