GDYŃSKIE KONSERWACJE – PRAKTYCZNY INFORMATOR

Informator dotyczy architektury historycznej Gdyni oraz kwestii jej konserwacji. Składa się z 26 części, z których każda została poświęcona innemu zagadnieniu. Podane informacje oraz przykłady dotyczą zabytków Gdyni i oparto je głównie na danych uzyskanych w czasie prowadzonych prac konserwatorskich.

Informator został przygotowany merytorycznie przez pracowników Biura Miejskiego Konserwatora Zabytków w Gdyni, a od strony graficznej opracowany przez Redakcję „Ratusza”.

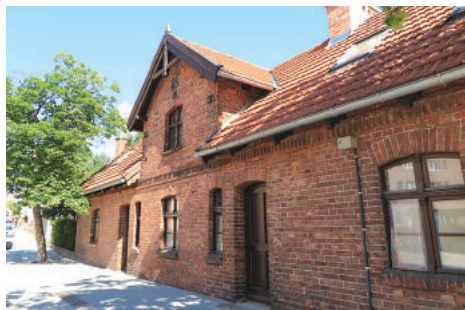
Ceglana elewacja budynku przy ul. św. Mikołaja 9, pocz. XX w.

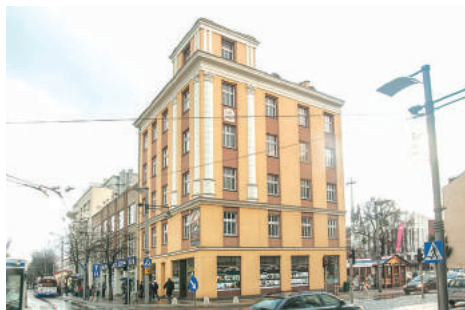
Elewacja kamienicy Jakuba Scheibe przy ul. Jana z Kolna 2, koniec lat. 20. XX w., fasada historyzująca, z ozdobnymi wysokimi półkolumnami jońskimi

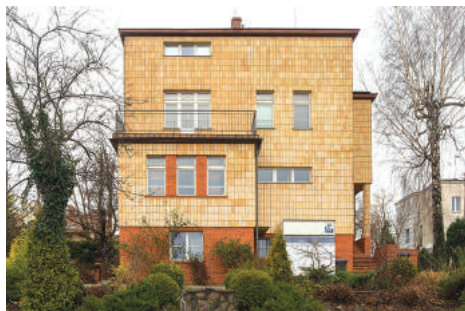
Budynek przy ul. Inżynierskiej 111, lata 30. XX., elewacja oblicowana żółtymi płytkami ceramicznymi

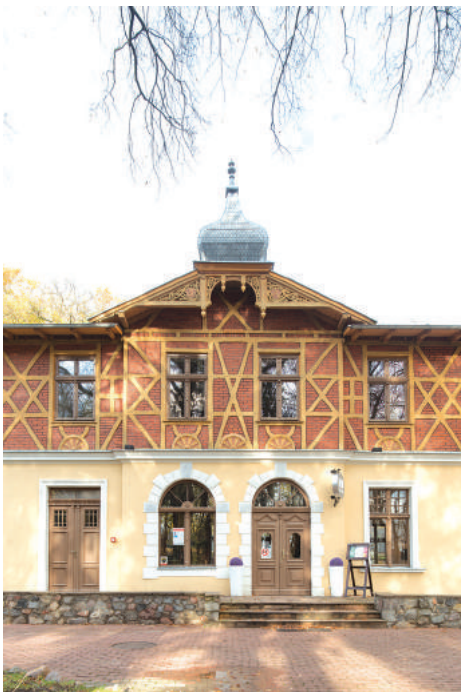
Elewacja d. Zajazdu Adlera (ob. Liceum Sztuk Plastycznych), przy ul. Orłowskiej 8, przełom XIX i XX w., parter murowany, piętro w konstrukcji ryglowej z ozdobnym zwieńczeniem szczytu ryzalitu

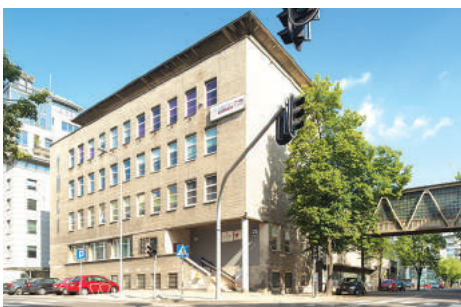
Budynek YMCA przy ul. Żeromskiego 26, pocz. lat 50. XX w., elewacja wykończona szarymi ceglami cementowymi

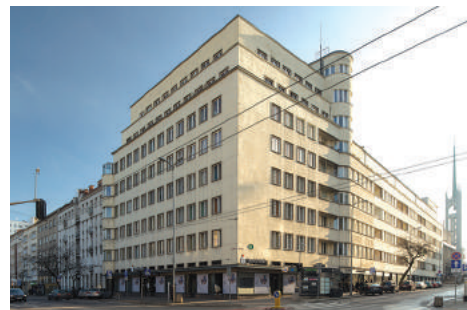
Budynek przy ul. 3 Maja 27-31, lata 30. XX w., elewacje powyżej parteru wykończone okładziną z płyt kamiennych z wapienia pińczowskiego

Układ płyt na elewacji budynku przy ul. 3 Maja 27-31. Każda z płyt wapienia ma grubość około 3,5 cm i waży ponad 100 kg. Wokół okien wykonano kamienne obramienia z porowatego trawertynu w kolorze beżowym. Płyty wapienia zostały lekko pomalowane z uwagi na liczne uszkodzenia wypełnione po wojnie zwykłą zaprawą.

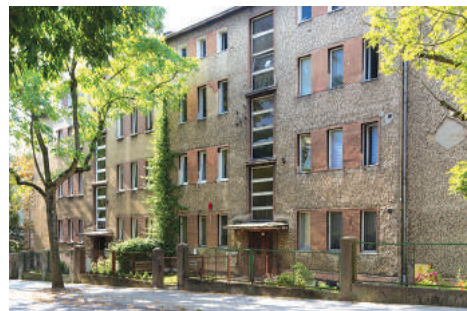
Modernistyczna elewacja budynku przy ul. Kraśnickiego 36-38, lata 30. XX w., zestawienie tynków szlachetnych o różnych barwach i sposobie opracowania

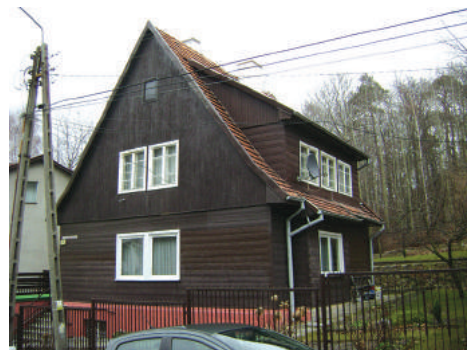
Drewniana elewacja budynku przy ul. Tatrzańskiej 15, lata 30. XX w.

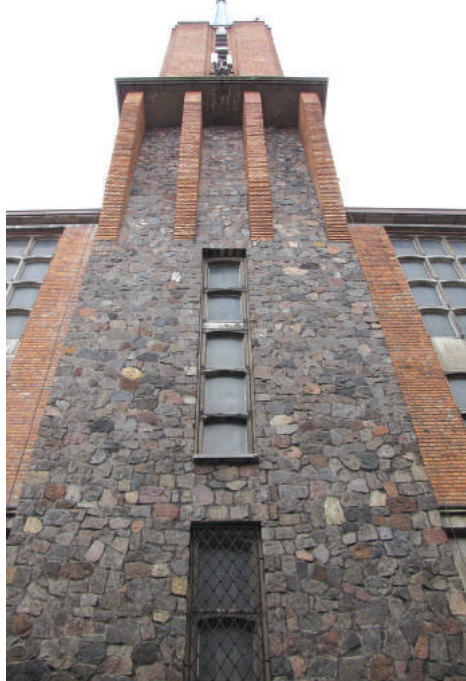
Kościół oo. Franciszkanów na Wzgórzu św. Maksymiliana – cokoł korpusu i podstawa wieży licowane ociosanymi kamieniami narzutowymi

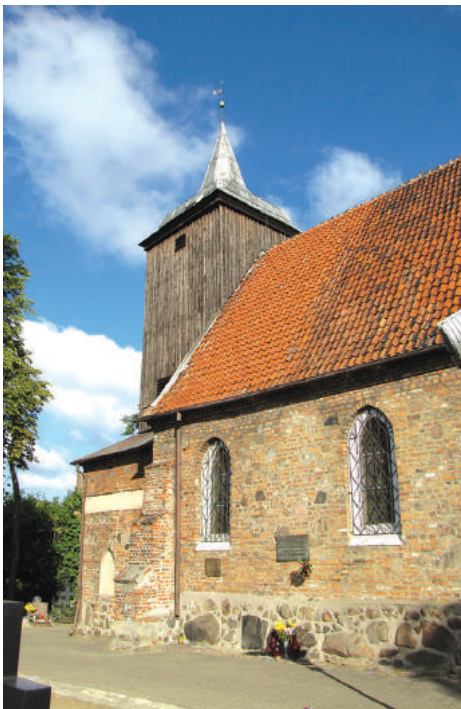
Kościół średniowieczny pw. św. Michała Archanioła na Oksywiu z cokołem wykonanym z kamieni narzutowych

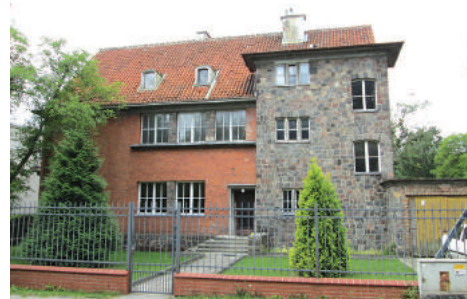
Willa przy ul. Korzeniowskiego z lat 30. XX w. – unikatowy przykład wykończenia elewacji z obrobionych kamieni narzutowych połączonych z licem ceglany

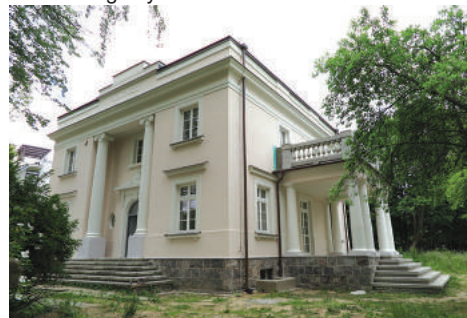
Willa „Sokola” z lat 20. XX w. na Kamiennej Górze z cokołem z kamieni narzutowych ociosanych w prostopadłościennie bloki

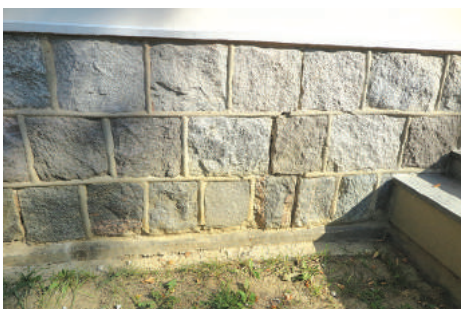
Szczegół cokołu willi „Sokola” z lat 20. XX w. na Kamiennej Górze

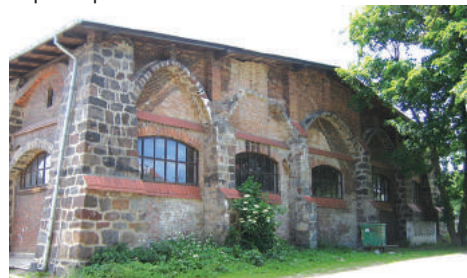
Stajnia w zespole dworko-parkowym Kolibki z masywnymi filarami konstrukcyjnymi wykonanymi z ociosanych kamieni narzutowych

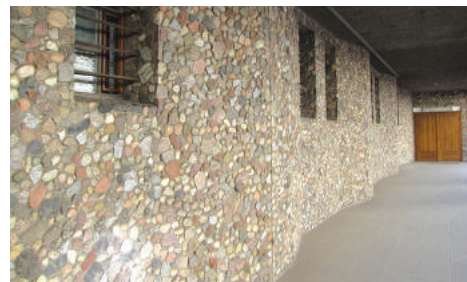
Kościół pw. Najświętszego Serca Pana Jezusa przy ul. Armii Krajowej z lat 50. XX w. z elewacjami obłożonymi nieobrobionymi kamieniami polnymi, dostarczonymi przez mieszkańców na prośbę proboszcza

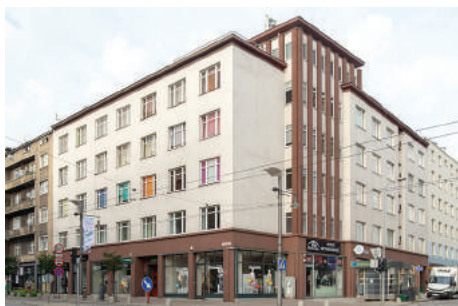
↑Kamienica firmy „Paged” przy ul. Świętojańskiej 44, czerwonym piaskowcem obłożono elewację parteru od strony ulic Świętojańskiej i Armii Krajowej.

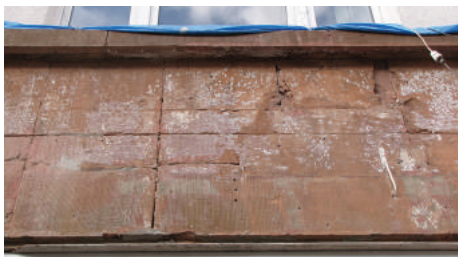
↓Okładzina z czerwonych płyt na parterze budynku w trakcie konserwacji – tj. po usunięciu warstwy styropianu, a przed wypełnieniem szczelin. Widoczne pionowe dekoracyjne rowki na powierzchni płyt.

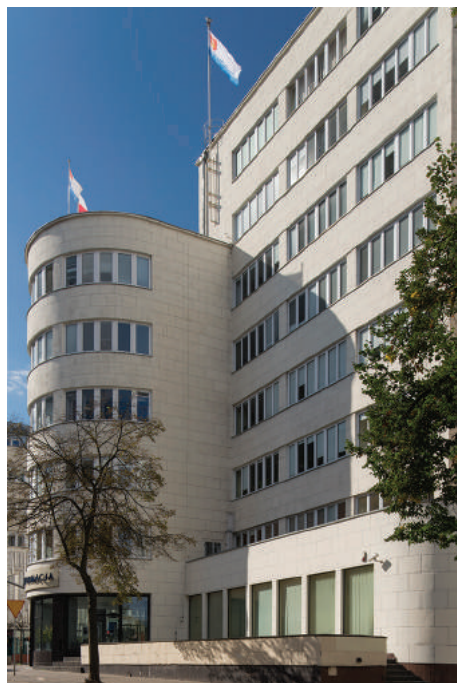
Budynek biurowy ZUS, ob. Urząd Miasta Gdyni przy ul. 10 Lutego 24, jedyny w Gdyni przykład budynku, w którym płytami kamiennymi oblicowano wszystkie elewacje.

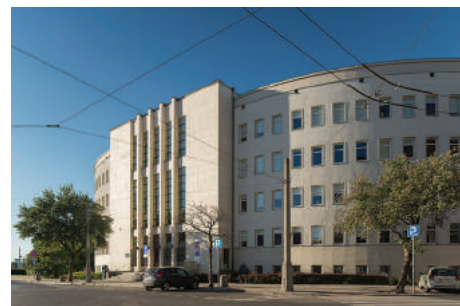
Budynek Sądu Rejonowego przy pl. Konstytucji 5, płyty kamienne ułożono na najważniejszych częściach elewacji, w tym na ryzalicie części wejściowej i cokołach.

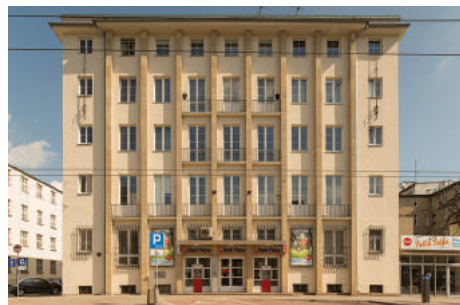
↑Bank Gospodarstwa Krajowego przy ul. 10 Lutego 10, masywne lizeny wykonane z bloków żółtoszarego wapienia, pozostałe partie elewacji wykończone tynkiem.

↓Fragment elewacji Banku Gospodarstwa Krajowego – masywne bloki kamienia tworzące lizeny, ustawione są na cokołach z czerwonego granitu.

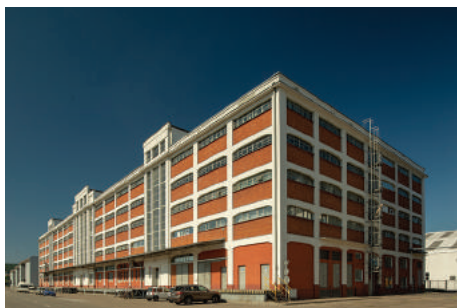
Magazyn długoterminowy H przy ul. Polskiej 17 z konstrukcją żelbetową i wypełnieniem z czerwonych cegieł.

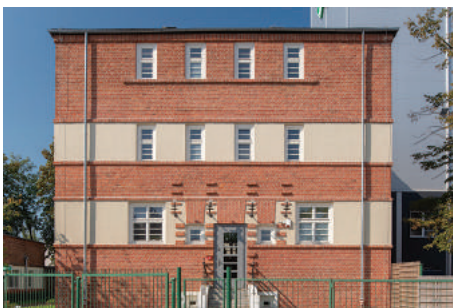
Budynek w Zespole Łuszczarni Ryżu przy Nabrzeżu Indyjskim, kompozycja elewacji z poziomych pasów wykończonych ceglami i jasnym tynkiem.

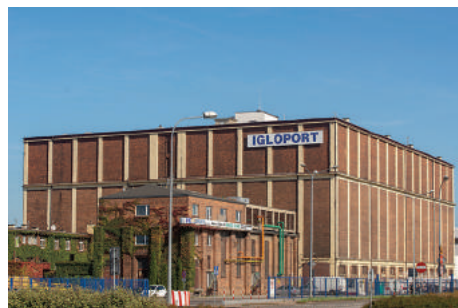
Chłodnia portowa przy ul. Polskiej 20 z konstrukcją żelbetową i elewacjami wykończonymi ceglami.

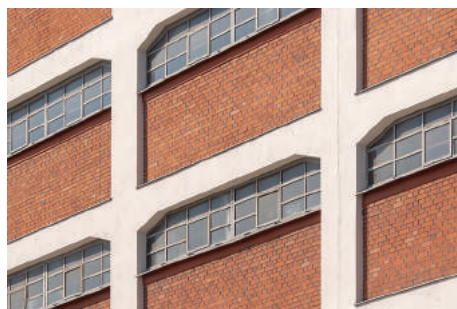
Detal elewacji magazynu długoterminowego H przy ul. Polskiej 17

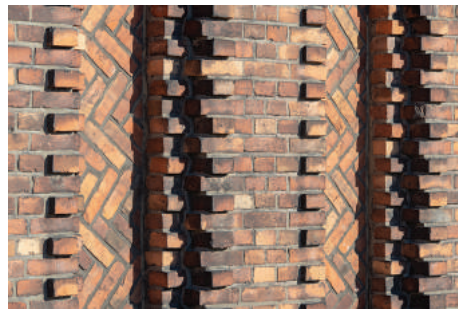
Detale ceglane na elewacji Chłodni portowej przy ul. Polskiej 20.

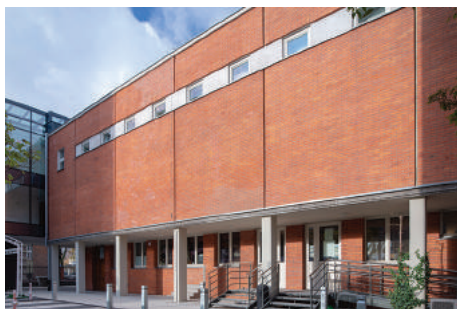
D. Dom Marynarza Szwedzkiego, ob. Konsulat Kultury przy ul. Jana z Kolna 25, fragment ceglanej elewacji od podwórza.

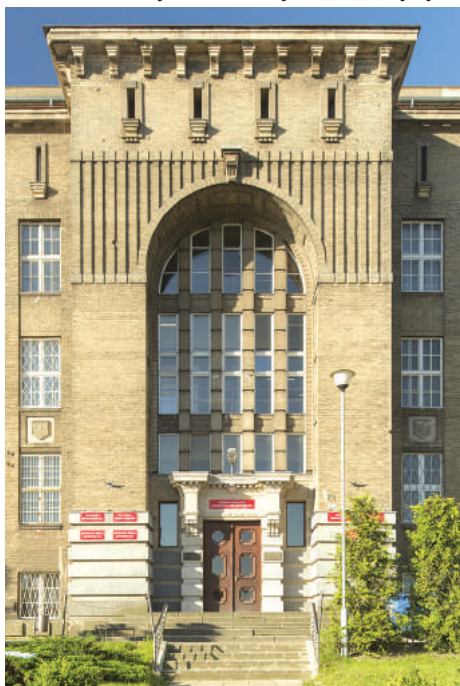
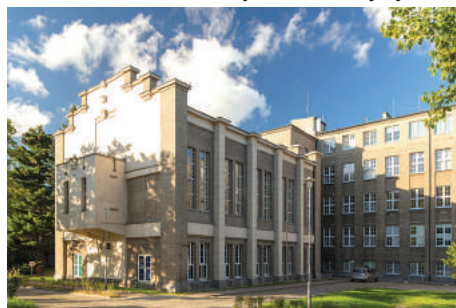
Aula Uniwersytetu Morskiego przy ul. Morskiej 81-87

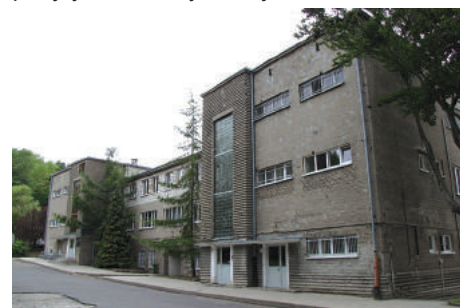
Jeden z budynków Etapu Emigracyjnego na Grabówku z lat 30. XX w.

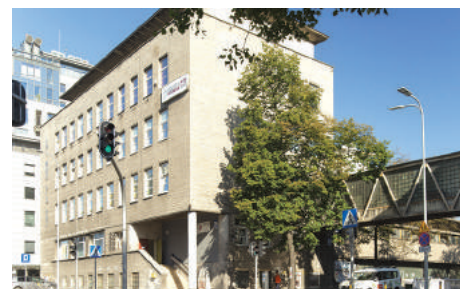
Siedziba „Polska YMCA” przy ul. Żeromskiego 26 z przełomu lat 40. i 50. XX

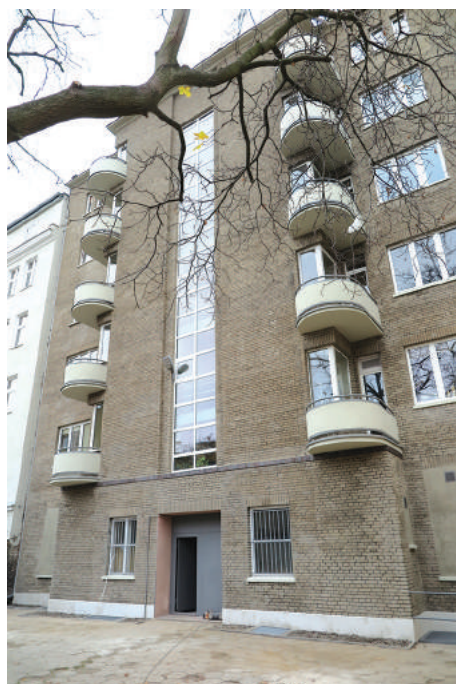
Elewacja tylna kamienicy przy ul. Starowiejskiej 52, jedynej kamienicy w Śródmieściu o takim wykończeniu elewacji po pracach konserwatorskich →

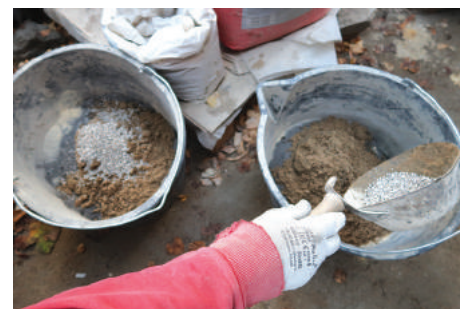
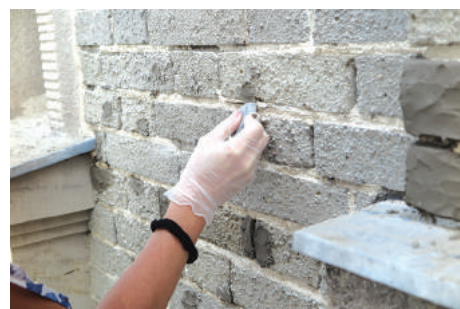
Przygotowanie masy cementowo-piaskowej i uzupełnianie ubytków cegieł na elewacji Uniwersytetu Morskiego.

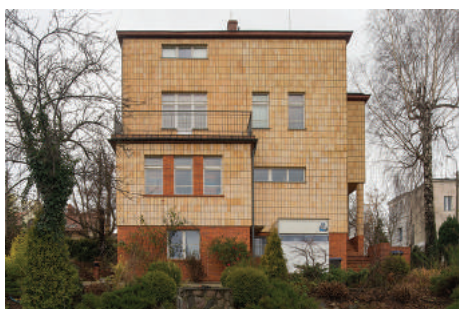
Elewacja willi w Orłowie oblicowanej żółtymi płytkami ceramicznymi kontrastowanymi z ciemnymi spoinami, elewację w latach 2007-2008 poddano pracom konserwatorskim.

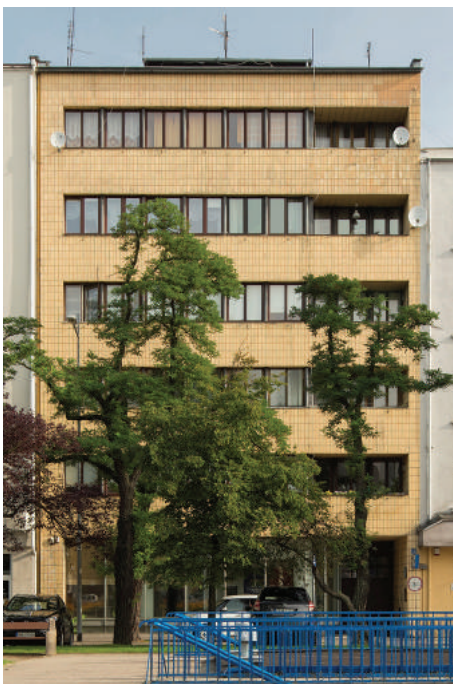
Kamienica przy skwerze Kościuszki 16, żółtymi płytkami oblicowano całą płaszczyznę elewacji.

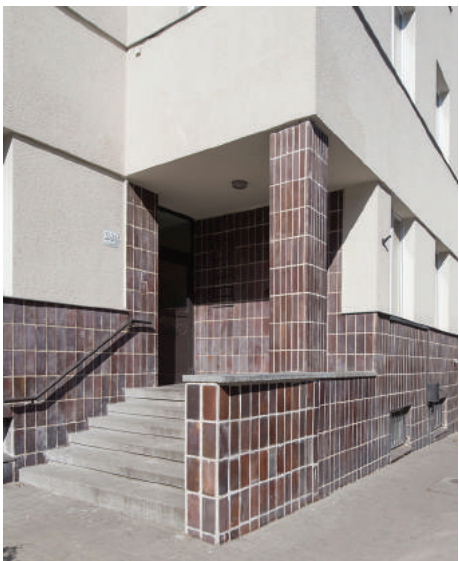
Strefa wejścia do budynku mieszkalnego ZUS przy ul. 3 Maja 22-24, brązowymi płytkami oblicowano ściany w podcieniu i cokół.

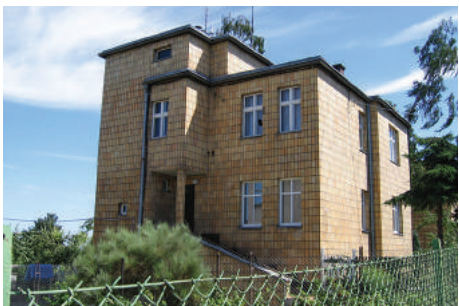
Willa w Orłowie z elewacjami oblicowanymi żółtymi płytkami.

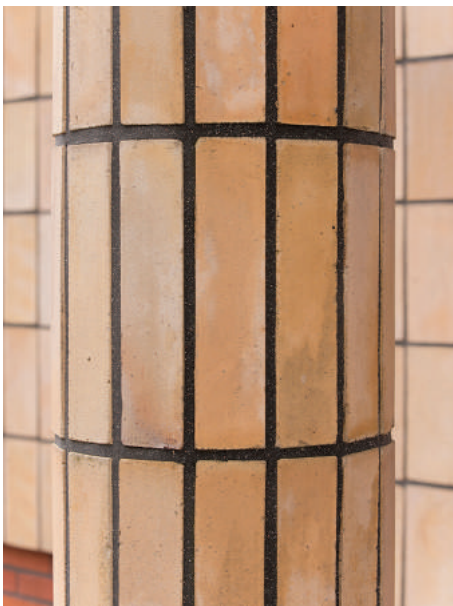
Detal elewacji willi w Orłowie, węższymi płytkami oblicowano okrągłe słupy strefy wejściowej, widoczne czarne spoiny z drobnym białym kruzywem.

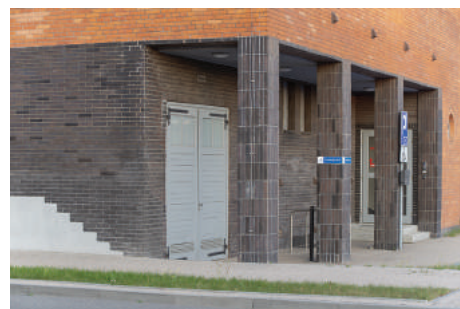
Elewacja budynku firmy „Bananas” przy ul. Polskiej 21, brązowe płytki ceramiczne zastosowano w strefach wejściowych, zestawiając je z czerwonymi ceglami licowymi.

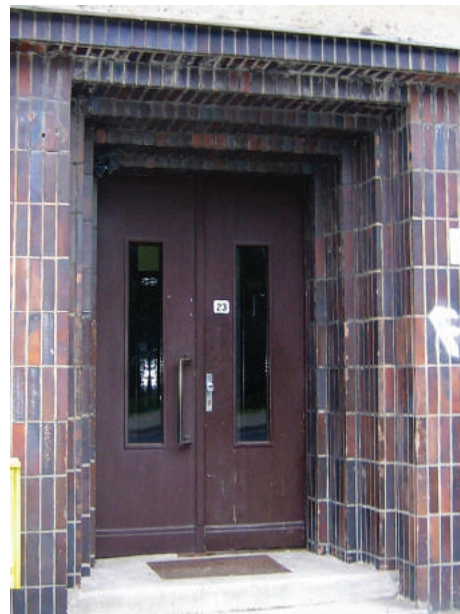
Portal części mieszkalnej budynku przy ul. Legionów, brązowymi płytkami oblicowano również elewację pawilonu sklepowego.

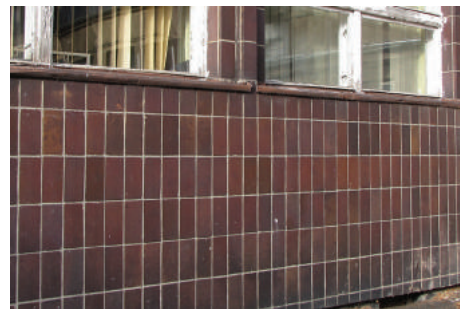
Fragment cokołu budynku na Grabówku oblicowany brązowymi płytkami z jasnymi spoinami.

i obecnie po wielu latach największym problemem konserwatorskim jest odpajanie oryginalnych płytek od lica elewacji i trudność w pozyskaniu analogicznego materiału do ewentualnych uzupełnień. W ostatnim czasie pracom konserwatorskim poddano część elewacji willi na Kamiennej Górze oblicowanej żółtymi i brązowymi płytkami ceramicznymi (patrz „Ratusz” nr 1426).

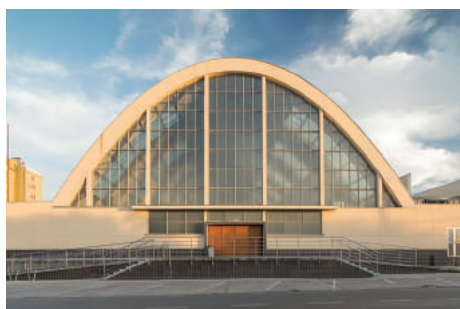
Hala targowa z lat 30. XX w. z łukami o stalowej konstrukcji, na których wykonano żółte tynki imitujące okładzinę z płyt kamiennych z piaskowca.

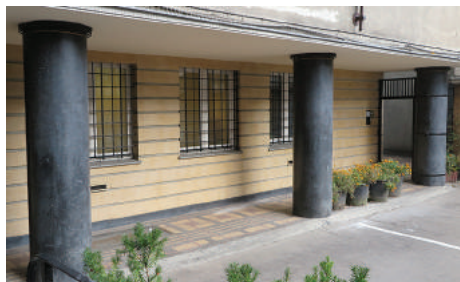
Wykończenie tynkarskie podcienia przy ul. 3 Maja 27-31 z tynkami szlifowanymi imitującymi kamień – żółtym na ścianie i czarnym na kolumnach. Jeden z najlepszych w Gdyni przykładów rzemiosła budowlanego z lat 30. XX w. Poniżej detal.

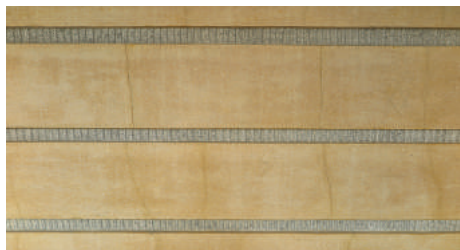
Odkryty przez konserwatorów zabytków na kamienicy przy ul. Świętojańskiej 37 tynk z białą zaprawą z kremowymi kamykami i okruchami niebieskiego szkła, zamalowany czarną farbą (po częściowym oczyszczeniu).

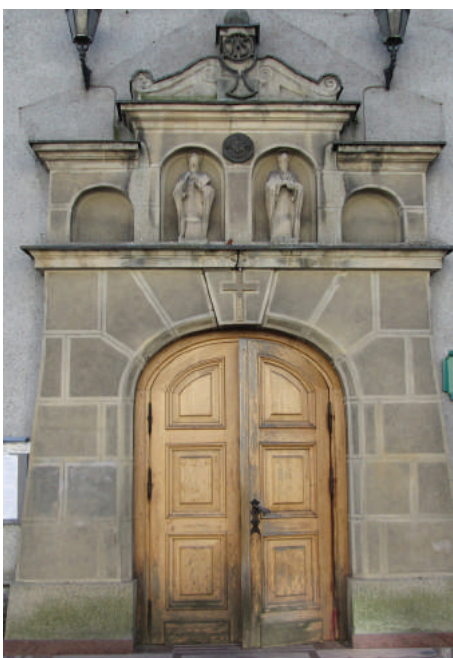
Portal kościoła pw. Najświętszej Marii Panny od ul. Świętojańskiej, wykończony szlachetnym tynkiem imitującym bloki kamienia.

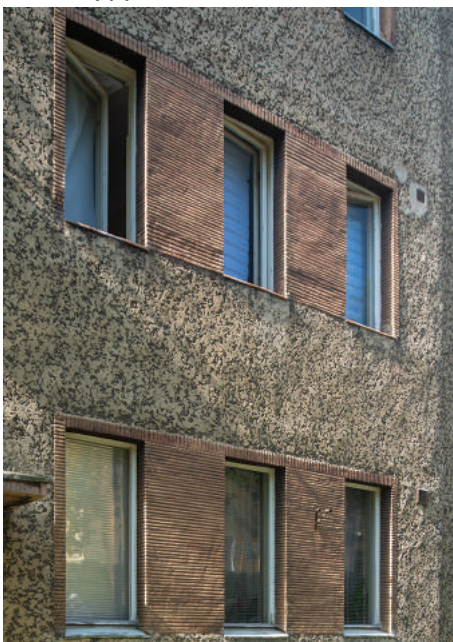
Budynek przy ul. Krasickiego z lat 30. XX w., który ma na elewacji dwa rodzaje tynków dekoracyjnych – szary i czerwony.

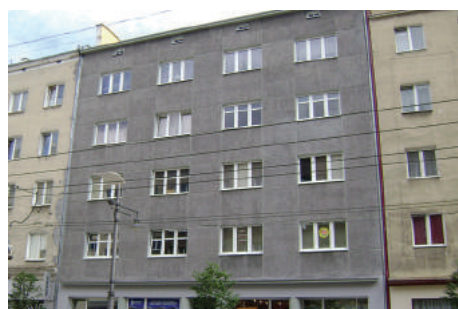
Elewacja frontowa kamienicy przy ul. Świętojańskiej 105 z tynkiem tworzącym prostokątne pola rozdzielone wąskimi, wgłębionymi rowkami, co ułatwiało wykonawstwo. Zdjęcie poniżej ukazuje szczegół tynku z widocznymi grubymi ziarnami.

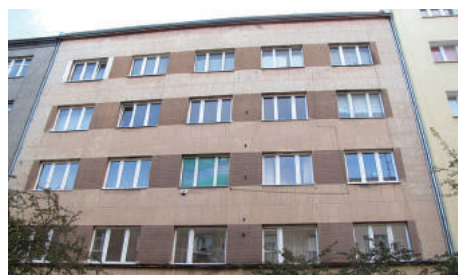
Elewacja frontowa kamienicy przy ul. Starowiejskiej 23 z dwoma rodzajami tynku – gładkim jasnym na płaszczyźnie i ciemnym rowkowanym pomiędzy oknami.

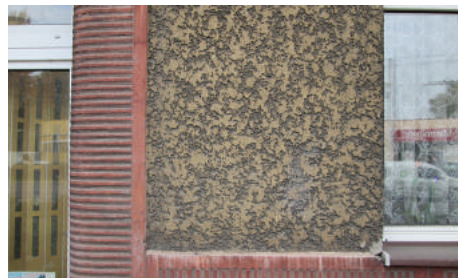
Fragment elewacji budynku przy ul. Chyłońskiej z lat 30. XX w., z dwoma rodzajami tynku – beżowym i czerwonym i różnymi rodzajami dekoracji.

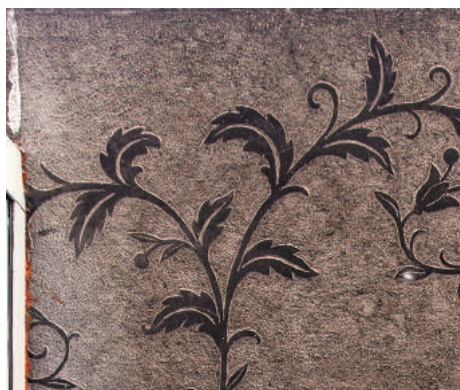
Dekoracja o motywie roślinnym, wykuta w tynku na suficie nad wejściem do kamienicy na Starowiejskiej (fragment).

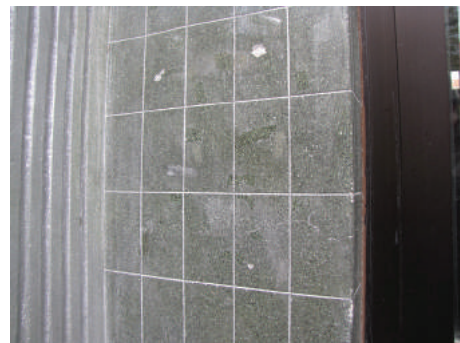
Tynk w kolorze zielonym szlifowany i polerowany z nacięciami imitującymi spoiny płytek, na kamienicy przy ul. Starowiejskiej.

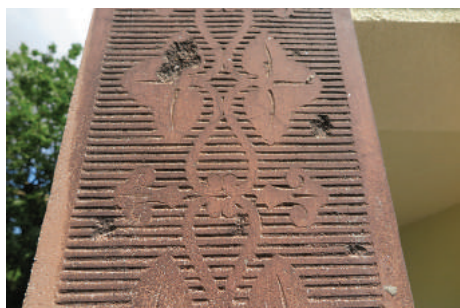
Dekoracja z motywem roślinnym na prążkowanym tle, wykuta na słupie podcienia budynku w Działkach Leśnych.

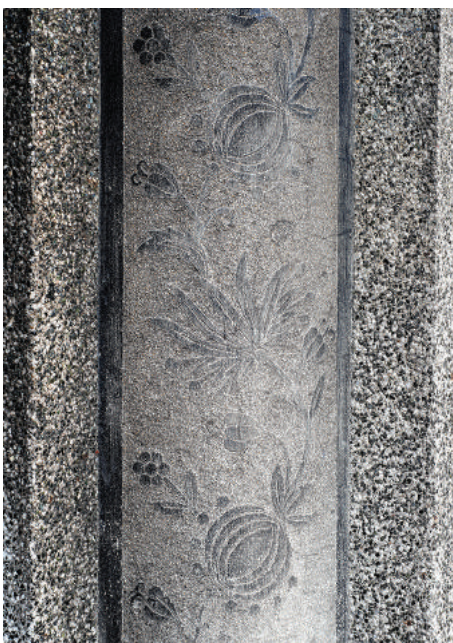
Wykute motywy roślinne na portalu kamienicy przy ul. Wolności.

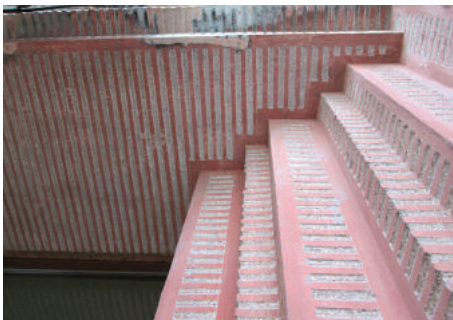
Portal kamienicy przy ul. Bema wykończony tynkami kamieniarskimi w trakcie prac konserwatorskich.

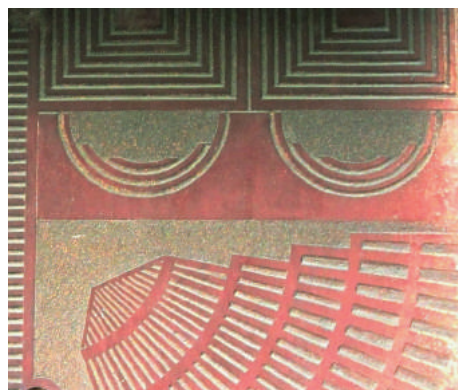
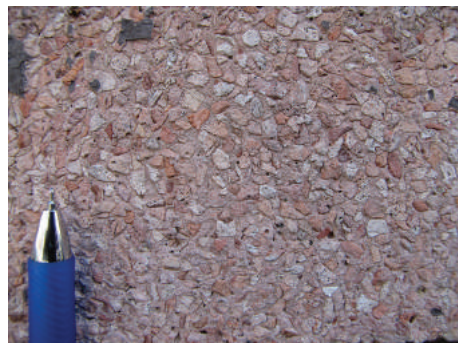
Tynk w kolorze różowym z ziarnami białego i różowego żwirku (w powiększeniu), na elewacji budynku przy ul. Bema.

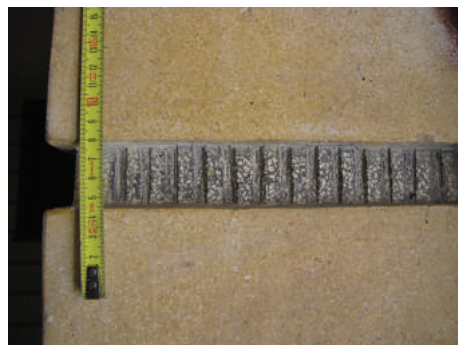
Fragment wykończenia tynkarskiego ściany podcienia budynku przy ul. 3 Maja 27-31 z pasami żółtego szlifowanego tynku rozdzielonego rowkami, w których wykonano tynk w kolorze grafitowym z białymi kamykami dodatkowo ponacinany pionowo.

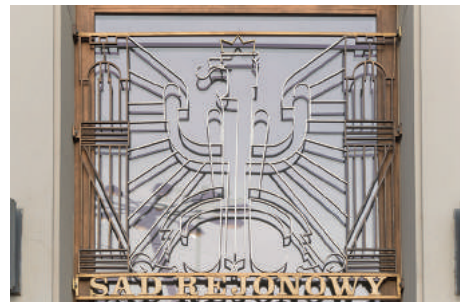
Wejście główne do Sądu Rejonowego z lat 30. XX w. przy placu Konstytucji, ozdobione dekoracją plastyczną z godłem, wykonaną z mosiężnych i aluminiowych płaskowników.

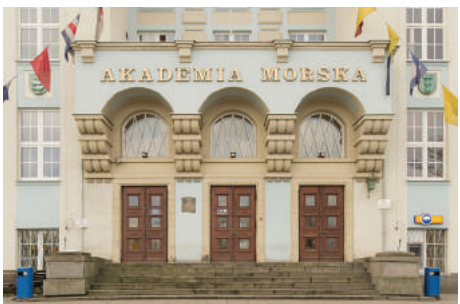
Część wejściowa do głównego budynku Uniwersytetu Morskiego z lat 20. XX w. na Grabówku, podkreślona trzema arkadami z balkonem na konsolach. Po lewej stronie przed pracami restauratorskimi, po prawej po konserwacji w 2015 r. i odsłonięciu historycznego wykończenia.

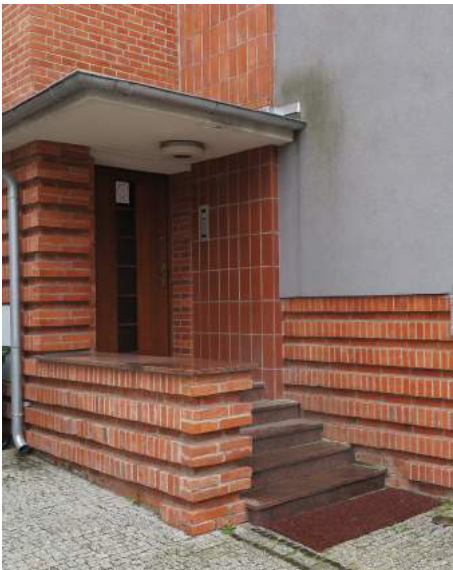
Wejście do willi modernistycznej na Kamiennej Górze z ceglany wykończeniem i żelbetowym daszkiem osłaniającym podest.

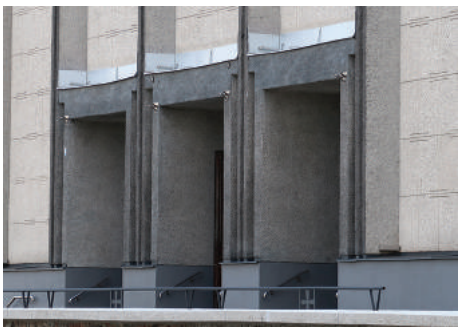
Potrójne wejście do kościoła Najświętszego Serca Pana Jezusa z lat 50. i 60. XX w.

więcej osób, wejścia były podwojone a nawet potrójne. Potrójne wejścia budowano w ważnych budynkach publicznych, w tym w dużych świątyniach. Potrójne wejścia w prostych żelbetowych ramach, nawiązujące do portali historycznych katedr mamy np. w kilku gdyńskich kościołach modernistycznych.

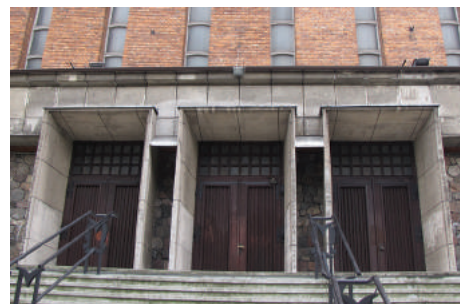
Potrójne wejście do kościoła oo. Franciszkanów z lat 50. i 60. XX w.

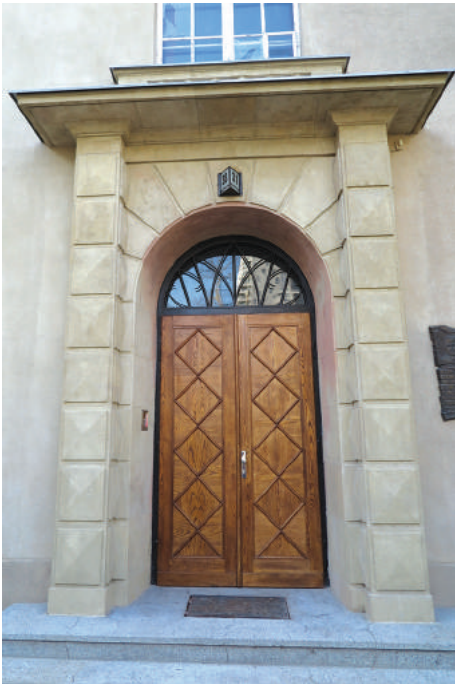
Portal budynku Biura Budowy Portu przy ul. Waszyngtona 38 z lat 20. XX w., wykonany z masywnych bloków kamiennych z piaskowca, po konserwacji.

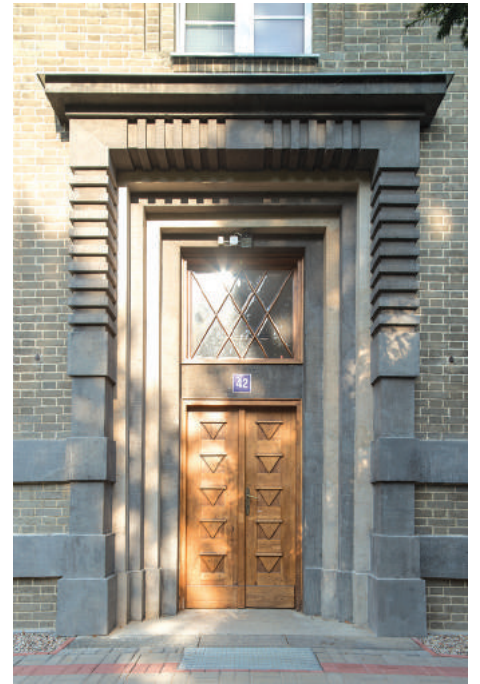
Portal budynku administracyjnego Uniwersytetu Morskiego przy ul. Morskiej 81-87 z końca lat 20. XX w., dekorowany tynkami szlacheckimi w dwóch kolorach.

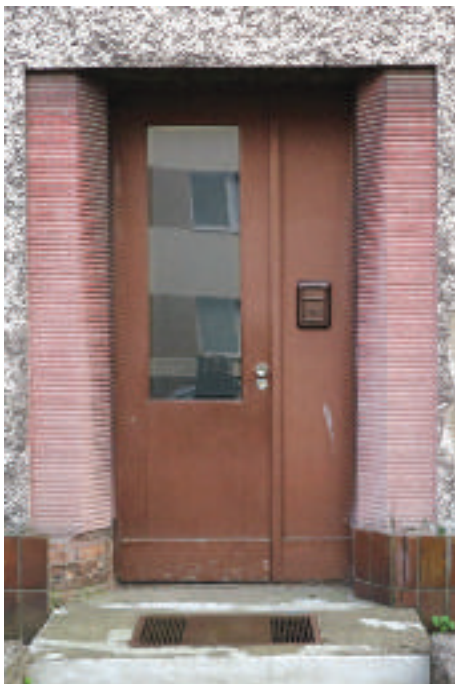
Portal budynku przy ul. Słupeckiej z lat 30. XX w., w formie wnęki z ozdobnymi narożami dekorowanymi tynkiem szlacheckim z rowkami w kolorze czerwonym

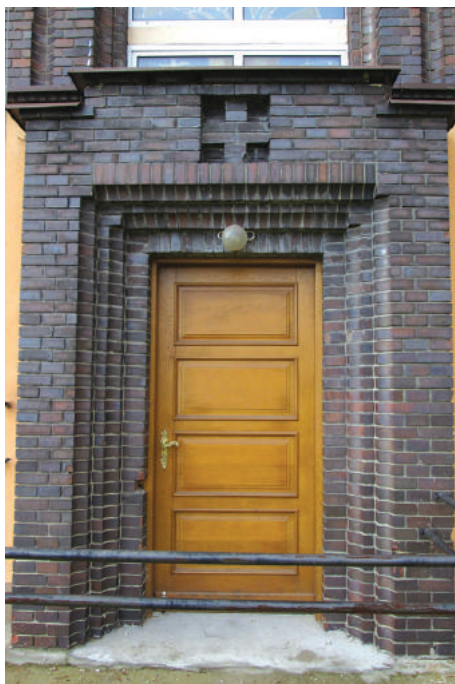
Portal kościoła garnizonowego na Oksywiu z lat 30. XX w., dekorowany ceglami klinkierowymi o specjalnych kształtach.

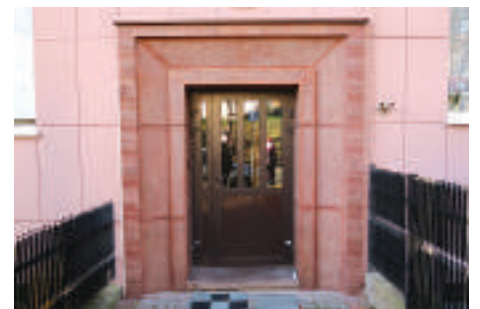
Portal budynku przy ul. Krasickiego 42 z lat 30. XX w., wykończony tynkiem szlacheckim, po odrestaurowaniu staraniem mieszkańców budynku.

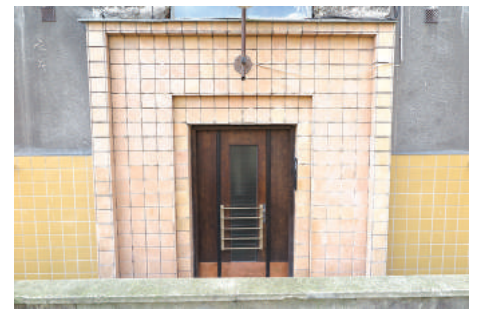
Portal od podwórza budynku przy ul. 3 Maja 27-31 z lat 30. XX w., obłożony płytkami ceramicznymi.

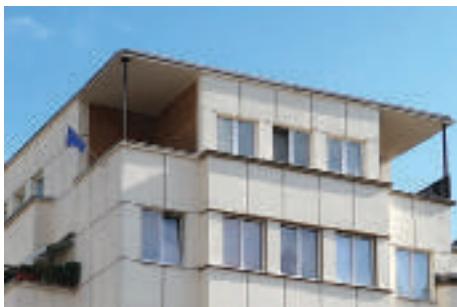
Budynek z końca lat 30. XX w. przy ul. 3 Maja 27-31, narożnikowe loggie od strony ul. Batorego.

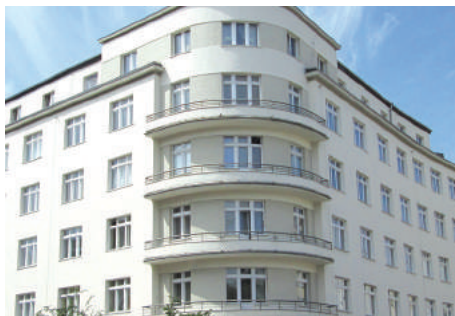
Kamienica Hundsdorffa z lat 30. XX w. przy ul. Starowiejskiej 7/Abrahama 2., balkony podkreślają swoim kształtem zaokrąglenie narożnika.

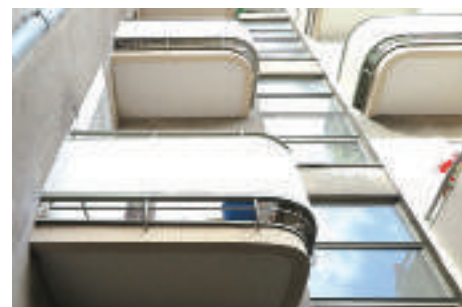
Budynek z końca lat 30. XX w. przy ul. 3 Maja 27-31, balkony od strony podwórza.

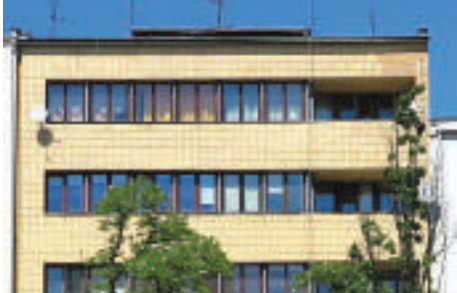
Kamienica z 2. połowy lat 30. XX w. przy Skwerze Kościuszki 16, loggie podkreślające rytm i plastykę elewacji.

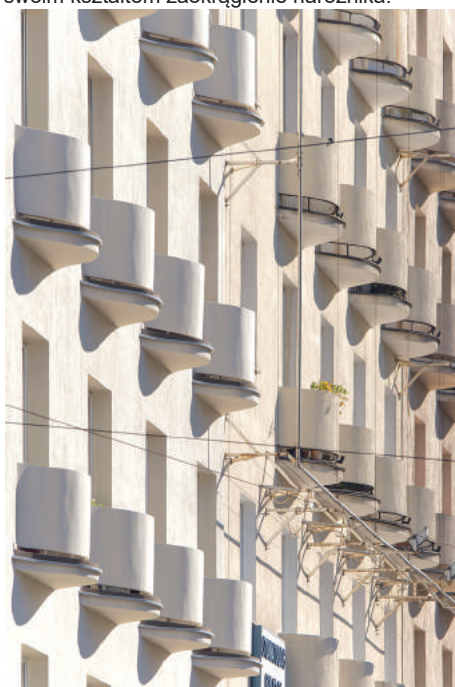
Budynek przy ul. Władysława IV 61 z lat 50. XX w. i przylegający budynek przy al. Piłsudskiego 56 z lat 30., oba mają analogiczne balkony rytmicznie kształtujące elewację.

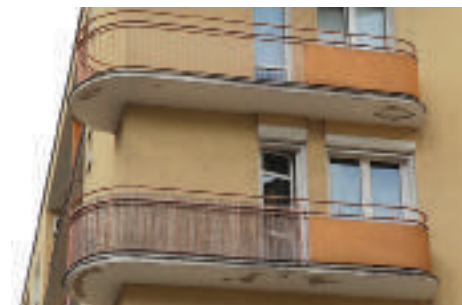
Budynek z lat 50. XX w. przy ul. 3 Maja 18, półokrągłe balkony ażurowe, z pełnymi wypełnieniami.

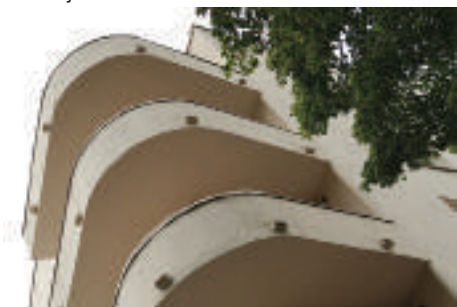
Budynek z lat 50. XX w. przy ul. Pułaskiego 3-5/Żeromskiego 41-43, zaokrąglone balkony od strony ul. Pułaskiego.

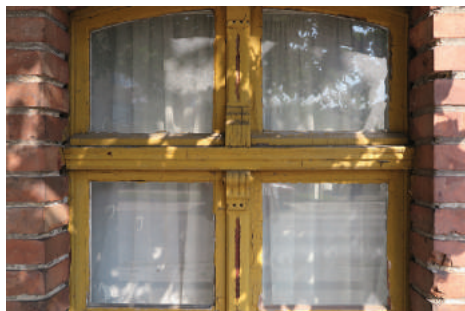
↑ 1. Dom Bieszków przy ul. św. Mikołaja 9 z początku XX w., okno przed renowacją. Najlepiej zachowany budynek wiejski w Gdyni (obok domku Abrahama), relikw wsi Chylonia. Ponad stuletnie okna poddano pracom konserwatorskim w 2016 r.

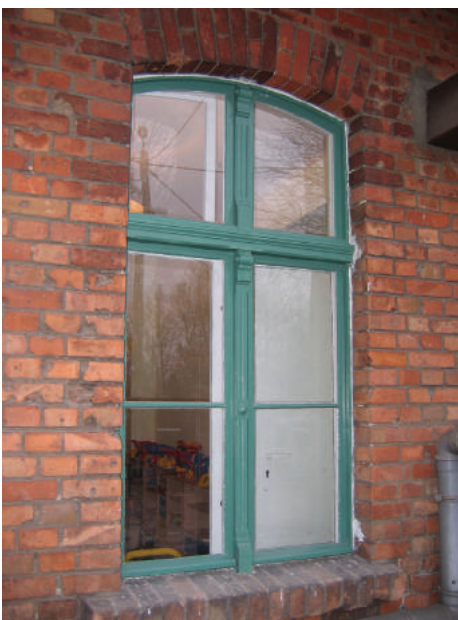
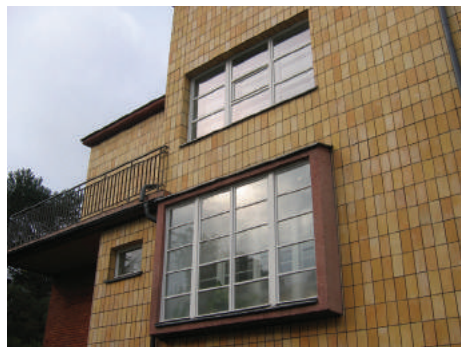
↑3. Willa przy ul. Inżynierskiej 111, lata 30. XX w. Okna modernistyczne o obrysie poziomych prostokątów, poddane w 2007 r. pracom konserwatorskim. Okno dolne jest charakterystyczne dla awangardowych budynków modernistycznych, bo dzięki konstrukcji z żelbetowej ramy wysuniętej przed lico elewacji, uzyskano znaczny dystans pomiędzy zewnętrzną, a wewnętrzną płaszczyzną przeszklenia, tworząc szeroki parapet, który mógł być małą oranżerią.

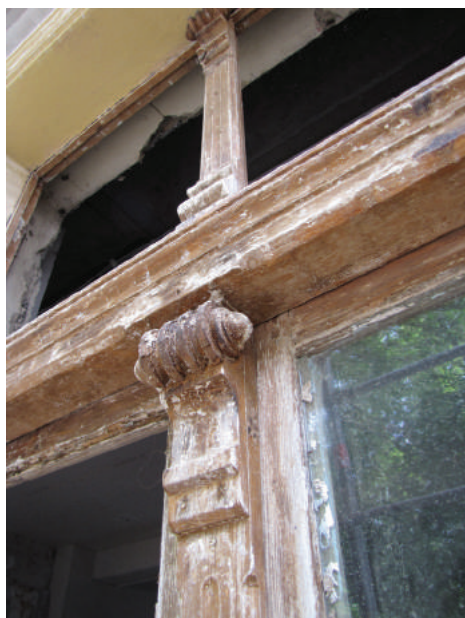
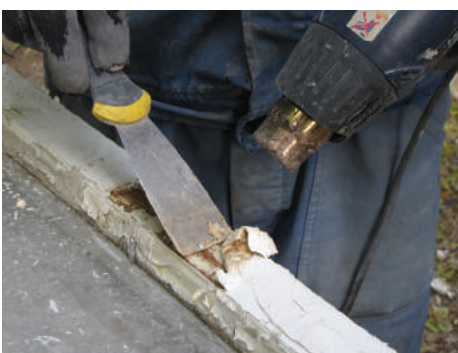
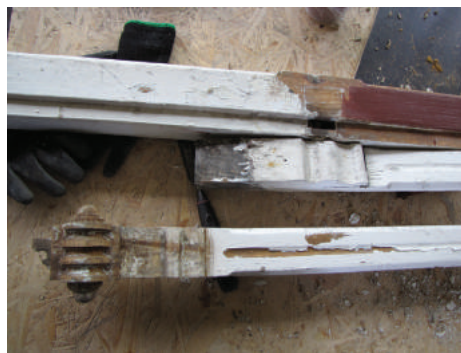
4, 5, 6. Dekoracyjny detal okien d. Zajazdu Adlera przy ul. Orłowskiej 8 w trakcie prac konserwatorskich. Prace konserwatorskie polegały m.in. na usunięciu powłok malarskich poprzez podgrzewanie i zdejmowanie szpachelką grubych warstw farby, następnie uzupełnianie ubytków w drewnie, elementy były szlifowane, malowane i ponownie szklone. Część zniszczonych elementów trzeba było zrekonstruować, ale okna pochodzą z XIX w. Prace wykonano w ramach kompleksowej rewaloryzacji budynku trwającej w latach 2011-2013.

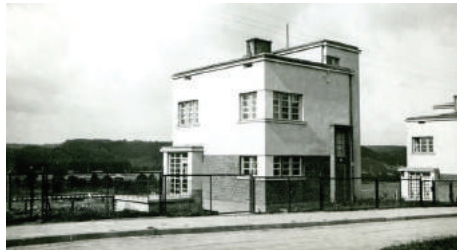
↑→Dom jednorodzinny TBO (Redłowo) przed wojną i obecnie). Nieudane zastąpienie modernistycznej stolarki okiennej współczesnymi oknami.

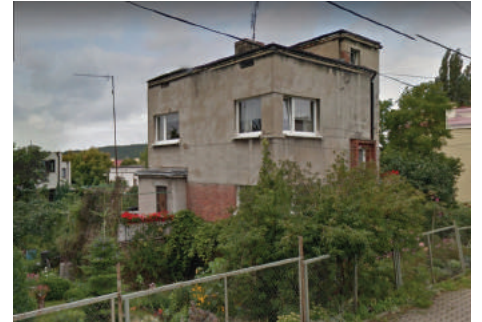
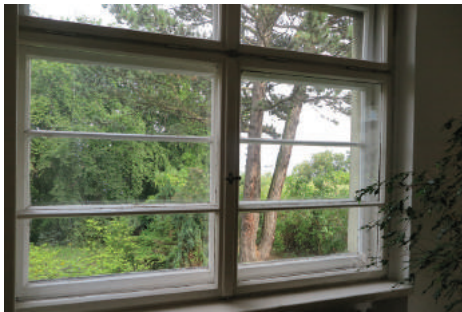
↑→ Willa (Kamienna Góra). Modernistyczna stolarka okienna z drobnymi poziomymi podziałami.

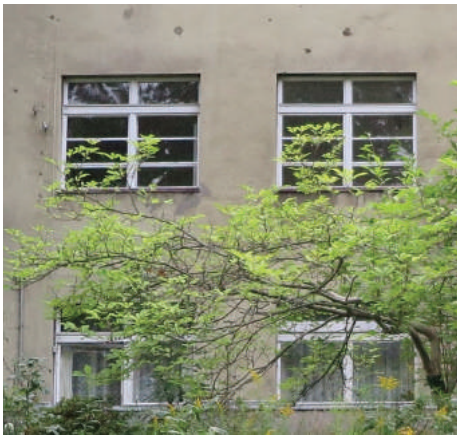
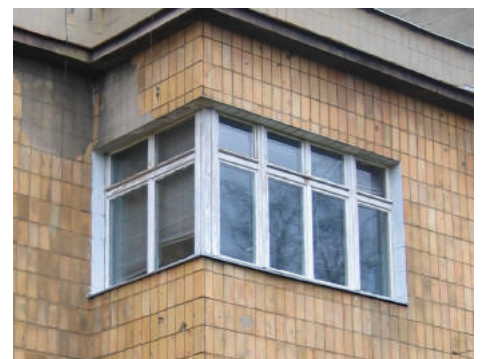
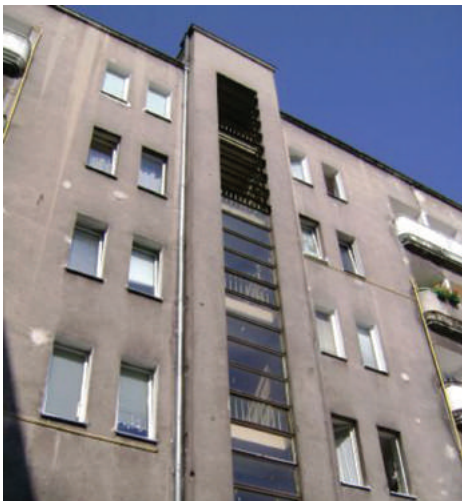
↑→Uchylne okna klatek schodowych w budynku przy ul. 3 Maja 27-31 (Śródmieście).

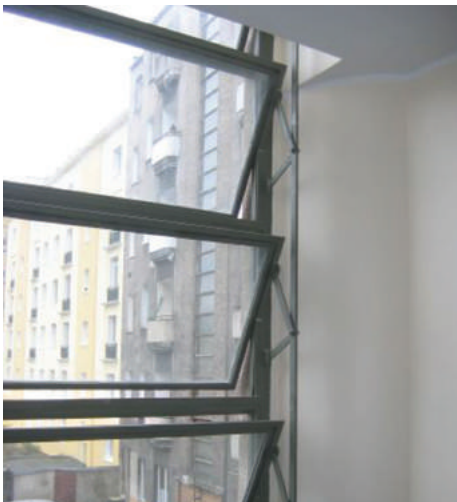
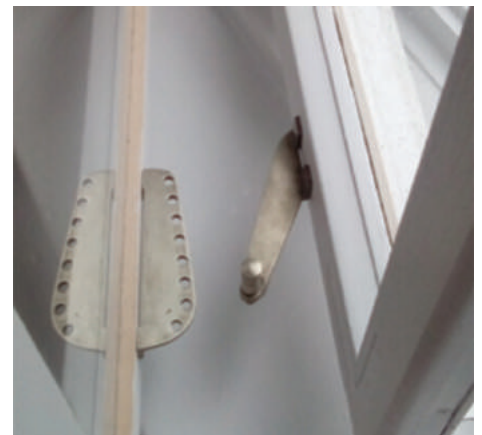
↑↑Willi dwurodzinna (Kamienna Góra). W 2017 r. stolarkę okienną poddano renowacji. U dołu historyczny ogranicznik otwarcia okien po renowacji.

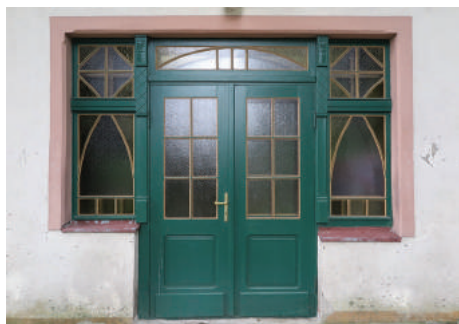
Drzwi do dworu Nowe Obluże przy ul. Rybaków z początku XX w. ze zrekonstruowanym układem podziałów i odtworzeniem oryginalnego zielonego koloru.

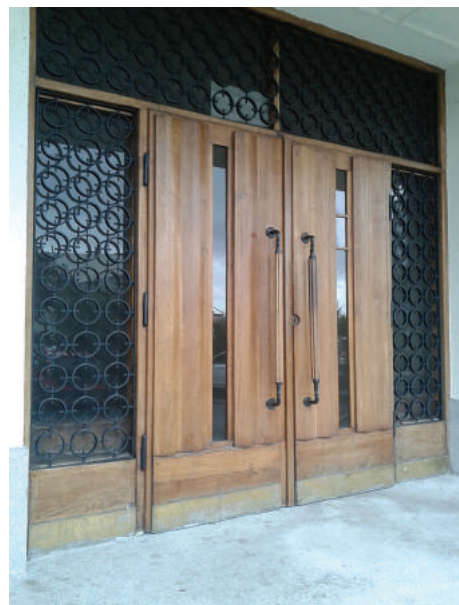
Wejście główne do budynku Wydziału Nawigacyjnego Uniwersytetu Morskiego przy al. Jana Pawła II 3, z drzwiami z motywem dekoracyjnej fali na powierzchni.

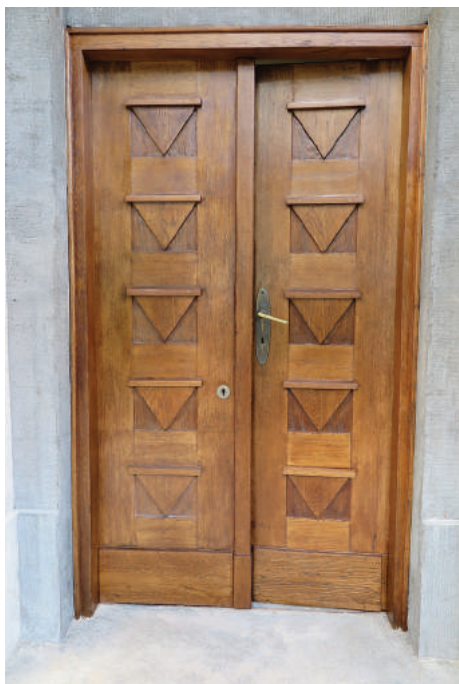
Wczesnomodernistyczne drzwi do budynku administracyjnego Uniwersytetu Morskiego przy ul. Morskiej 81-87 z dekoracją art deco.

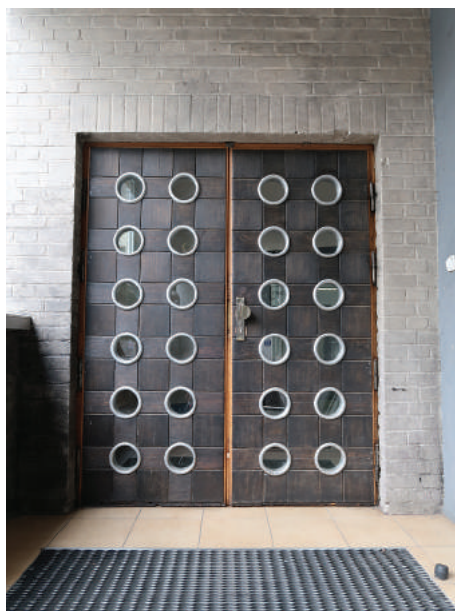
Drzwi głównego wejścia do siedziby Stowarzyszenia YMCA Gdynia przy ul. Żeromskiego 28, z okładziną z czarnego dębu i aluminiowymi oprawami okrągłych przeszkleń.

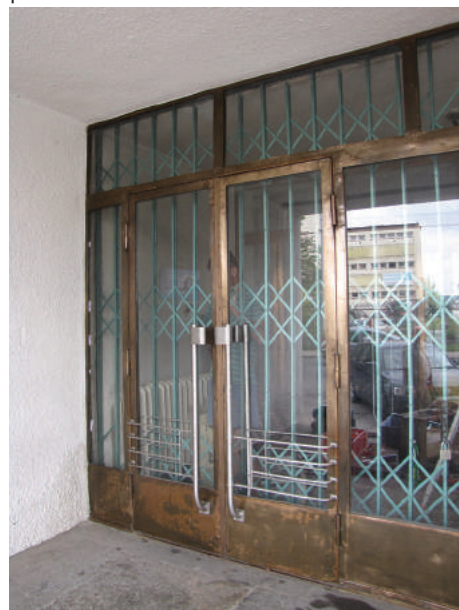
Drzwi bocznego wejścia do Sądu Rejonowego przy placu Konstytucji 5. Jedyne w Gdyni przykłady metalowych drzwi z lat 30. XX w., w których konstrukcja w kolorze mosiądzu została zestawiona z pochwytami z kolorze srebrnym.

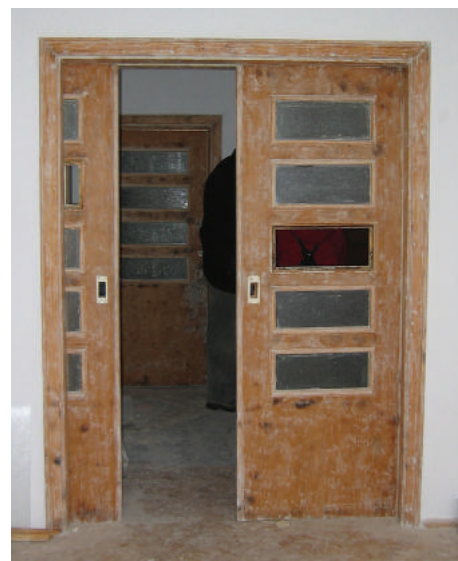
Przesuwne drzwi pomiędzy pokojami w willi w Orłowie, w trakcie prac restauratorskich.

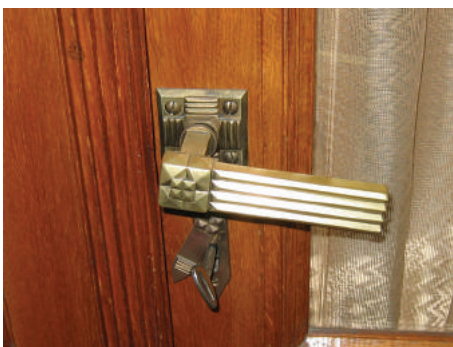
Klamka w stylu art deco, drzwi wewnętrzne w gmachu d. Banku Polskiego przy ul. 10 Lutego 20-22.

oprawy dzwonek, skrzynki na listy itp. Niektóre z nich produkowano masowo, np. w popularnej w latach 30. XX w. **Fabryce Okuć Budowlanych Odlewni Metali „Bracia Lubert”**. Inne, takie jak np. klamki w stylu art deco z d. Banku Polskiego przy ul. 10 Lutego 20-22, były indywidualnymi dziełami sztuki. Wszystkie stanowiły starannie zaprojektowane elementy o artystycznej, kulturowej i użytkowej wartości.

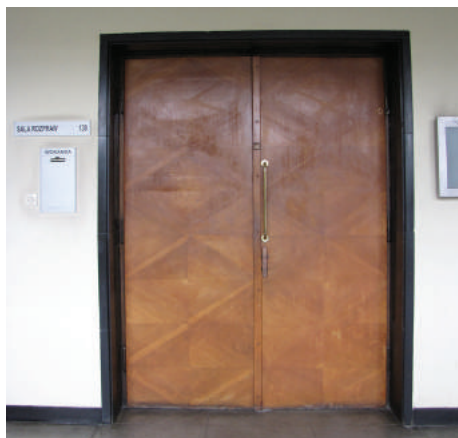
Płytowe drzwi z dekoracją rombów ułożonych ze słoju drewna, sala rozpraw w budynku Sądu Rejonowego przy pl. Konstytucji 5.

Nawet proste z pozoru drzwi modernistyczne nie były pozbawione dyskretnej dekoracji, którą stanowiły drobne detale, takie jak np. płyciny obramowane ciemnymi listwami lub okleiny drewniane, których wzory słoju stanowiły zawsze przemyślaną kompozycję. Stosowano też niekiedy zestawienie okleiny drewnianej w różnych kolorach, a dekorację tworzył rysunek struktury naturalnego drewna okleiny.

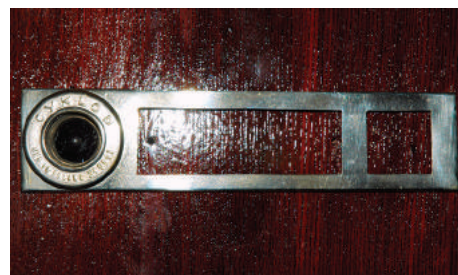
Wizjer oraz oprawa na wizytówkę, drzwi mieszkania w domu Bronisławy i Antoniego Konopków przy ul. Słupeckiej 9.

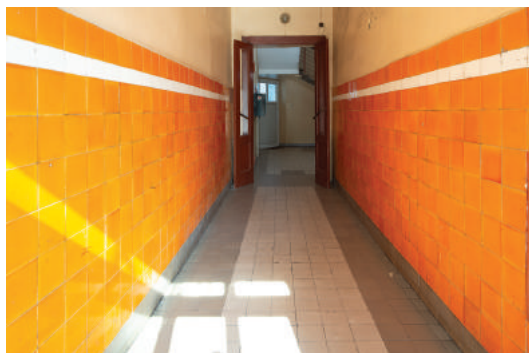
Strefa wejściowa w kamienicy przy skwerze Kościuszki 14, dolne partie ścian wykończone ceramicznymi pomarańczowymi płytkami z wykończeniem z białym paskiem.
