GDYŃSKIE KONSERWACJE – PRAKTYCZNY INFORMATOR

Informator dotyczy architektury historycznej Gdyni oraz kwestii jej konserwacji. Składa się z 26 części, z których każda została poświęcona innemu zagadnieniu. Podane informacje oraz przykłady dotyczą zabytków Gdyni i oparto je głównie na danych uzyskanych w czasie prowadzonych prac konserwatorskich.

Informator został przygotowany merytorycznie przez pracowników Biura Miejskiego Konserwatora Zabytków w Gdyni, a od strony graficznej opracowany przez Redakcję „Ratusza”.

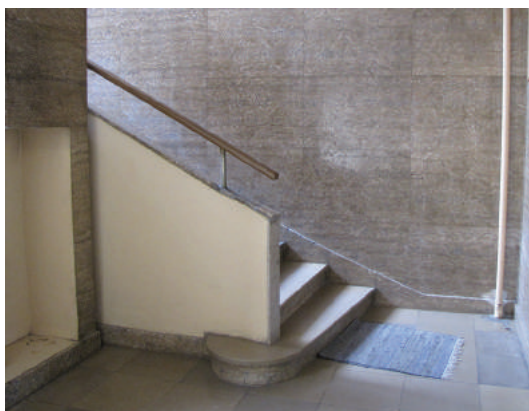
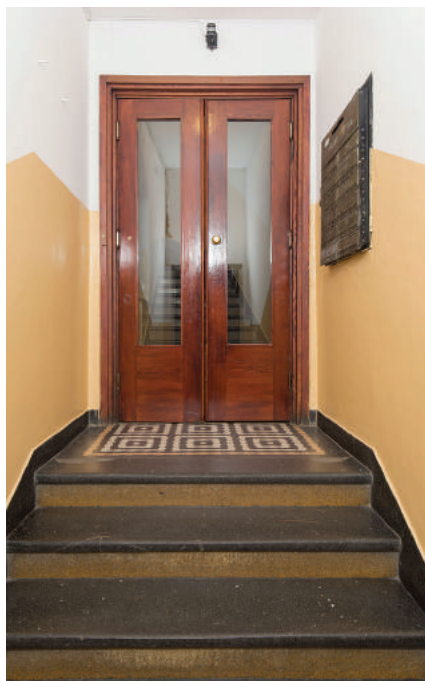
Strefa wejściowa w czynszowym domu wielorodzinnym przy ul. Słupeckiej 9, posadzka wykonana z lastryka, przed drzwiami kompozycja z gorsecików, na ścianie historyczna skrzynka na listy.

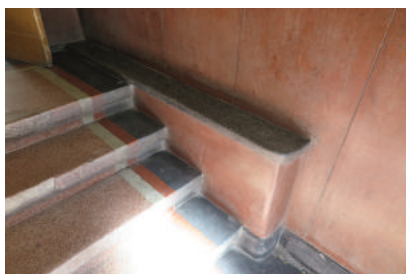
↑ Fragment strefy wejściowej w kamienicy przy ul. Bema 15, dolne partie ścian oraz posadzka wykonana z lastryka o intensywnych kolorach.

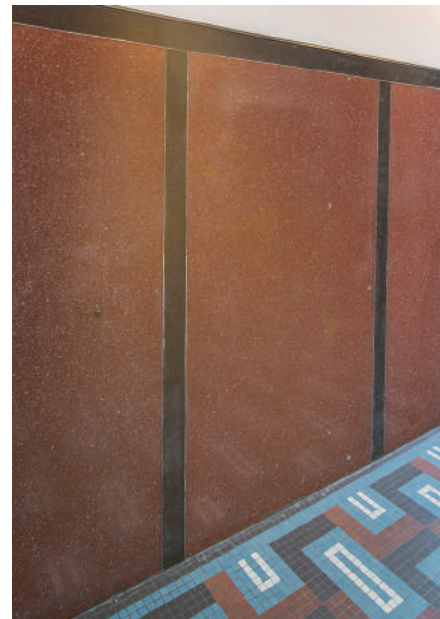
Fragment strefy wejściowej w kamienicy przy ul. 10 Lutego 5, w dolnej partii ścian dwukolorowe lastryko, posadzka utworzona z barwnych płytek tzw. irysków.

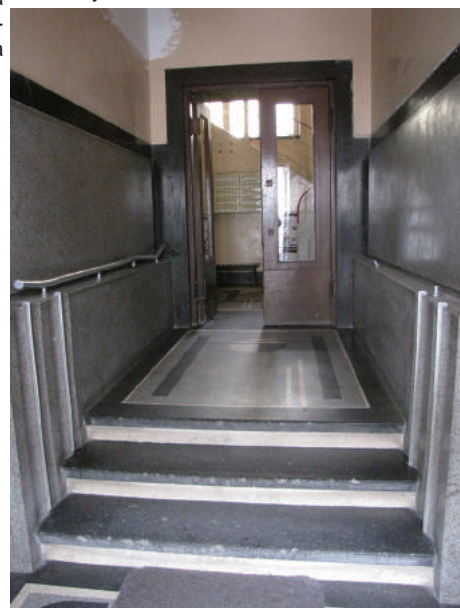
Strefa wejściowa w kamienicy przy ul. Świętojańskiej 122, dolne partie ścian oraz posadzka wykonana z lastryka, po obu stronach także dekoracyjne, aluminiowe poręcze.

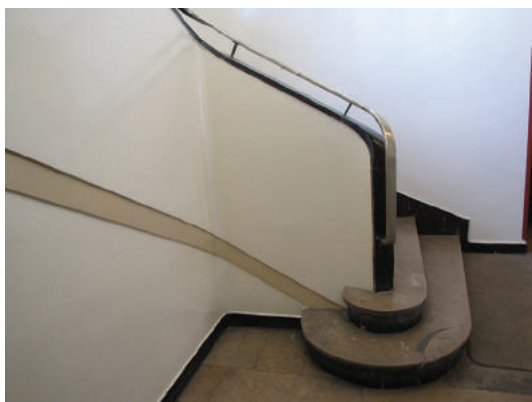
← Początek schodów w kamienicy przy ul. Świętojańskiej 44. Zaokrąglone pierwsze stopnie całego ciągu schodów z metalową balustradą.

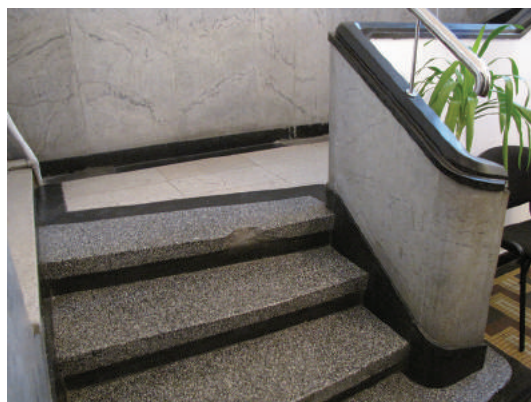
→ Początek schodów w kamienicy przy ul 10 Lutego 5. Dekoracyjny początek ciągu schodów wykonanych z lastryka, o odmiennej barwie stopnic, podstopnic oraz spocznika.

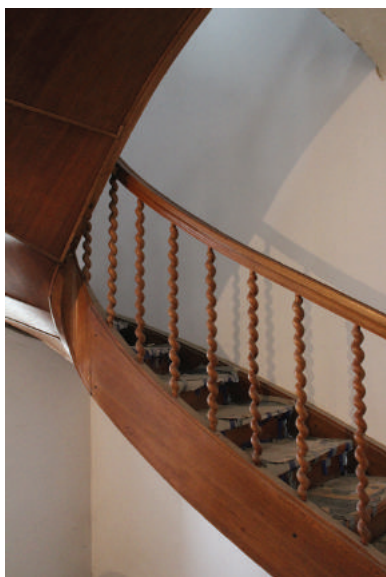
Profilowane słupki balustrady schodów w willi przy ul. Chylońskiej 112

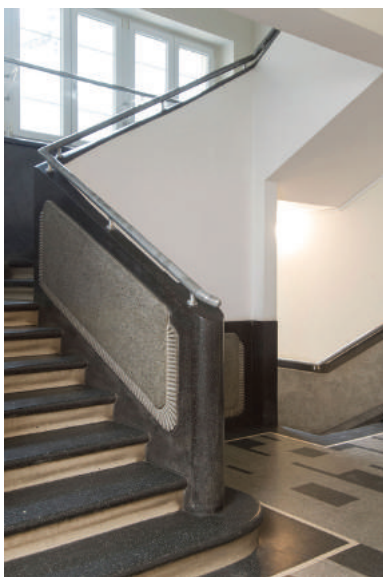
Balustrada murowana zwieńczona metalową poręczą. Klatka schodowa w kamienicy przy ul. Abrahama 28

ny w odbiorze detal balustrad łączono wówczas najczęściej z ciepłym i „przyjaznym” drewnem poręczy.

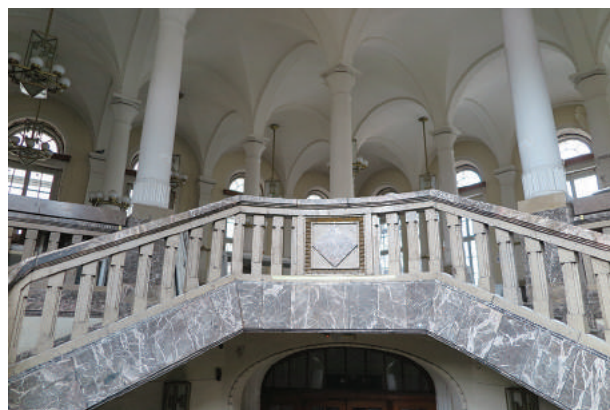
Kamienne balustrady w dawnym Banku Polskim przy ul. 10 Lutego 22

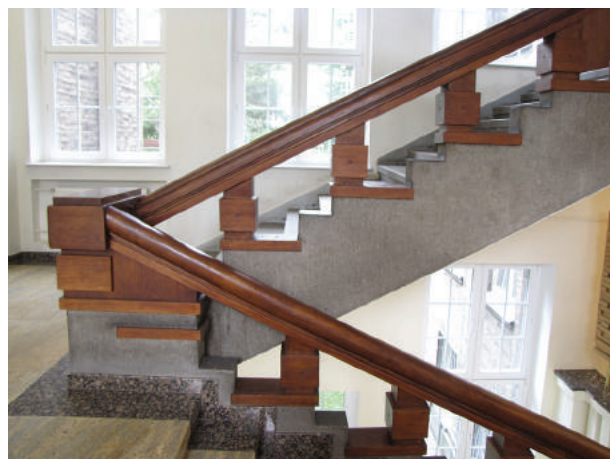
Reprezentacyjne balustrady we wnętrzu budynku Uniwersytetu Morskiego przy ul. Morskiej 81-87

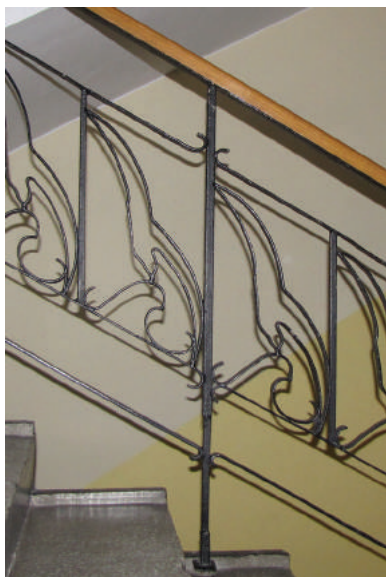
Metalowa balustrada o indywidualnym motywie mew i morskich fal we wnętrzu powojennego budynku Akademii Marynarki Wojennej przy ul. Śmidowicza 69

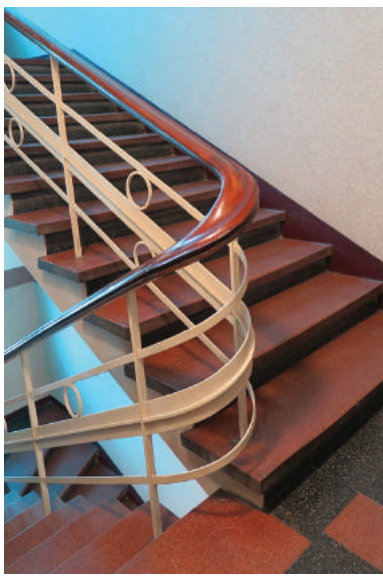
Metalowa balustrada zwieńczona drewnianą poręczą. Klatka schodowa w kamienicy przy ul. Świętojańskiej 18

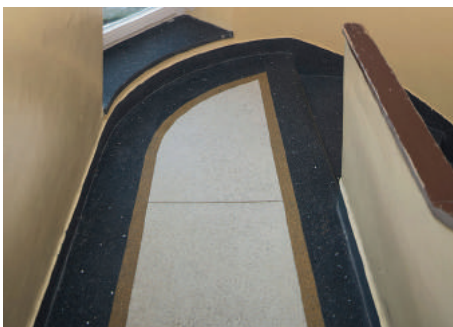
Trzykolorowa posadzka na podeście schodowym w budynku przy ul. Słupeckiej 9

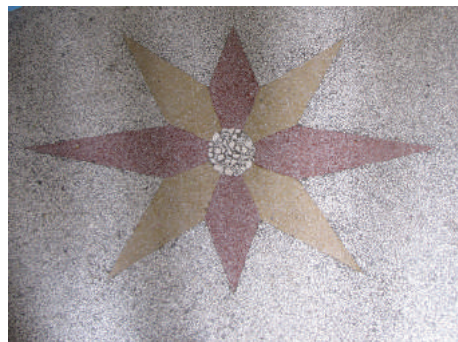
Motyw dekoracyjny z lastryka w budynku przy ul. Mickiewicza 33

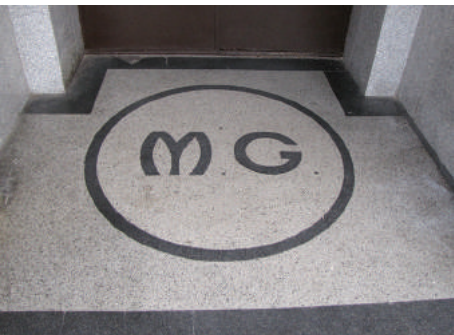
← Posadzka z monogramem przed wejściem do kamienicy przy ul. Abrahama 41

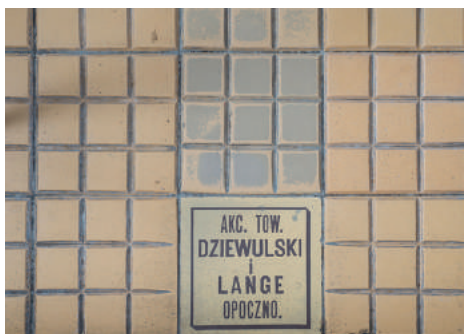
Posadzka w d. hali odpraw Dworca Morskiego, ob. Muzeum Emigracji przy ul. Polskiej 1, wykonana z płytek kwadratowych o wymiarach 5x5 cm

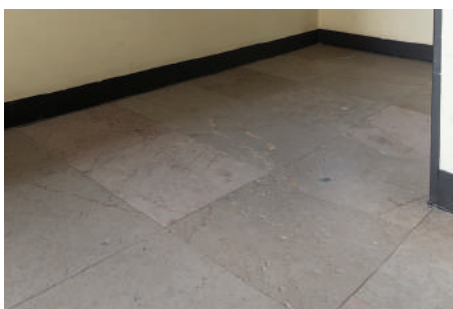
Posadzka w budynku ZUS, ob. Urząd Miasta, przy ul. 10 Lutego 24. Płyty z beżowego i różowego wapienia kieleckiego.

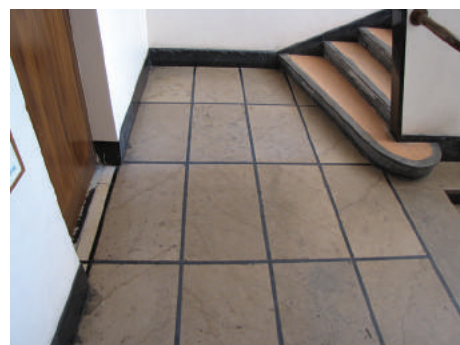
Posadzka w budynku przy ul. 3 Maja 27-31. Płyty beżowe z wapienia Morawica oddzielone czarnymi pasmami z wapienia Dębnik.

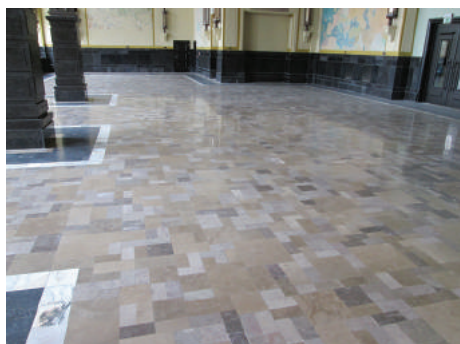
Posadzka w budynku dworca kolejowego Gdynia Główna przy pl. Konstytucji 1. Mozaika z płytek z wapieni Dębnik, Morawica i Bolechowice oraz biało-różowego marmuru Marianna.

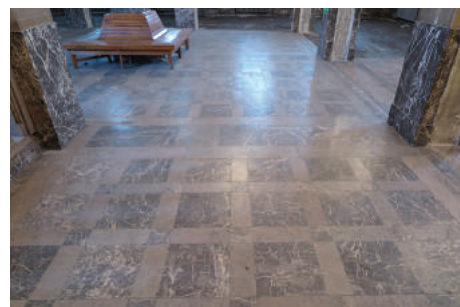
Posadzka w budynku Banku Polskiego przy ul. 10 Lutego 20-22, posadzka z wapienia Morawica oraz brunatnego wapienia kieleckiego

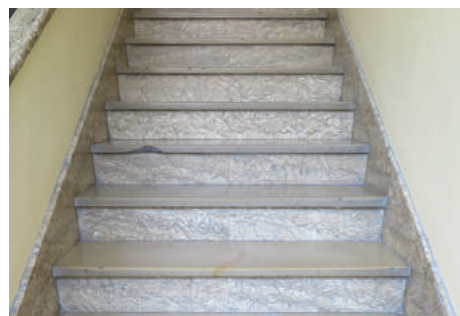
Posadzka na klatce schodowej w budynku przy ul. Abrahama 37. Płyty z wapienia mikrytowego, podstopnice i cokoły schodów z okładziny marmurowej, prawdopodobnie importowanej.

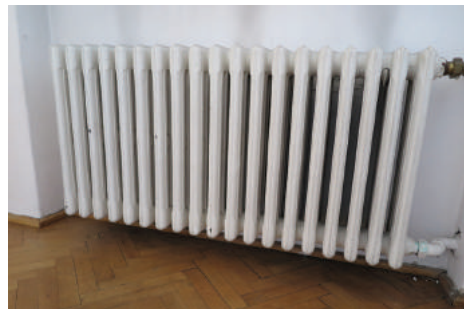
Przykład żeliwnego grzejnika żeberkowego

Dzisiaj nikt już nie gotuje na kuchniach węglowych, coraz mniej jest pieców kaflowych, ale w wielu historycznych budynkach zachowały się stare grzejniki. Te żeliwne nadają się znakomicie do renowacji, a po oczyszczeniu mogą służyć dalej przez długie lata, co zrobiło już wielu właścicieli budynków w Gdyni. Niektóre historyczne piece mogą być elementem aranżacji wnętrza.

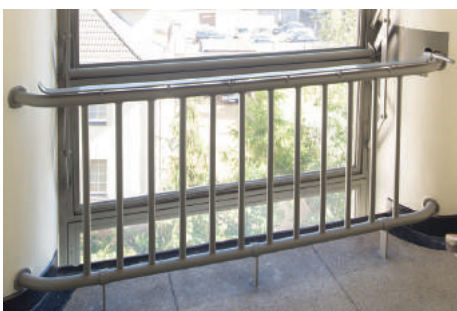
Grzejnik w formie balustrady na klatce schodowej budynku przy ul. 3 Maja 27-31

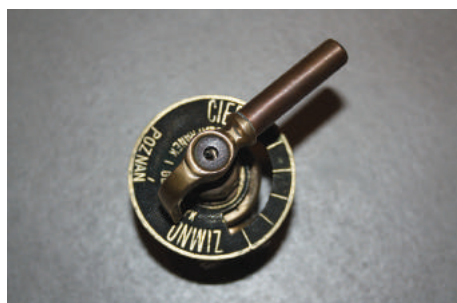
Zawór grzejnikowy z budynku przy ul. Waszyngtona 38 po renowacji

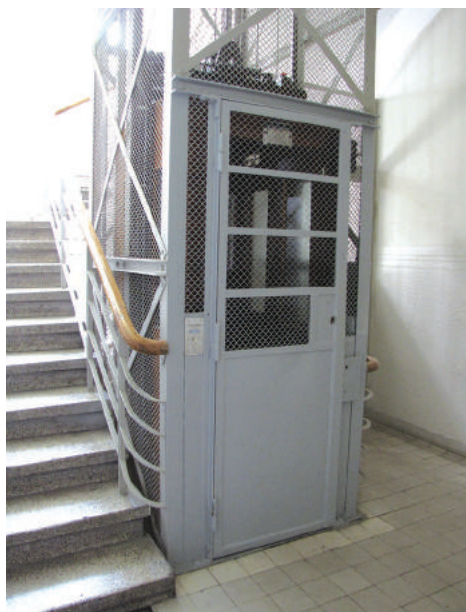
Winda w kamienicy przy ul. Świętojańskiej 53, wejście

Niektóre wielokondygnacyjne budynki były już przed wojną wyposażone w elektryczne windy, biegnące niekiedy w ażurowych szybach, umieszczonym w tzw. **duży klatki schodowej**. Ze względu na bardzo wysokie koszty, w wielu przedwojennych budynkach Gdyni, zaprojektowano miejsce na windę, ale montaż odkładano na później.

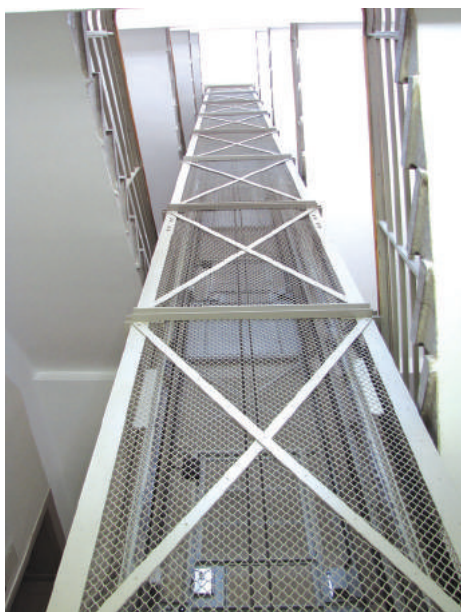
Winda w kamienicy przy ul. Świętojańskiej 53, ażurowy szymb w duszy schodów

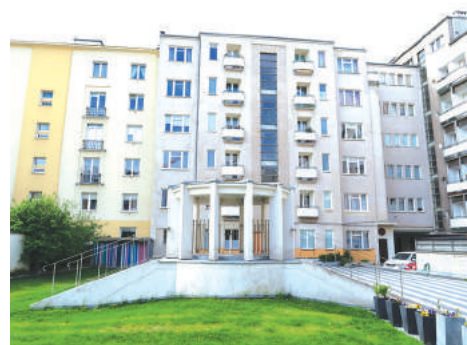
Żelbetowa, naziemna wiata garażu podziemnego, mieszcząca doświetlenie i wentylację wnętrza, w budynku przy ul. 3 Maja 27-31

ki. Były w nich instalacje ciepłej i zimnej wody, doprowadzanej do wanien, umywalk i innych urządzeń. Do nowatorskich rozwiązań związanych z przedwojennym budownictwem mieszkaniowym, które dzisiaj są bardzo popularne, należy zaliczyć garaże podziemne. Przed wojną były to rozwiązania rzadko stosowane, a jeden z najciekawszych w Polsce przykładów z lat 30. mamy w Gdyni przy ul. **3 Maja 27-31**. Warto pamiętać, że te wymienione, nowoczesne rozwiązania nie były zbyt powszechne, a warunki mieszkaniowe w międzywojennej Gdyni były bardzo zróżnicowane.

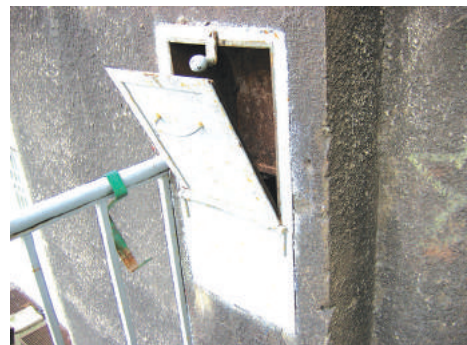
Zbiorczy zsyp na śmieci z włotem na balkonie w kamienicy przy ul. Abrahama

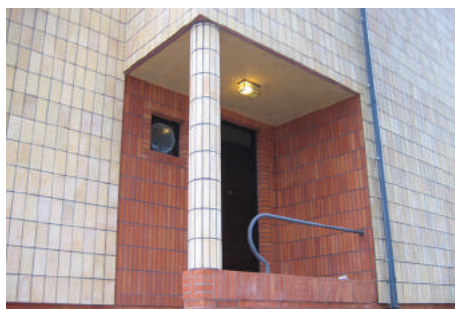
Nowoczesna oprawa oświetleniowa z lat 30. XX w. w formie prostopadłościanu w podcieniu wejściowym do willi w Orłowie

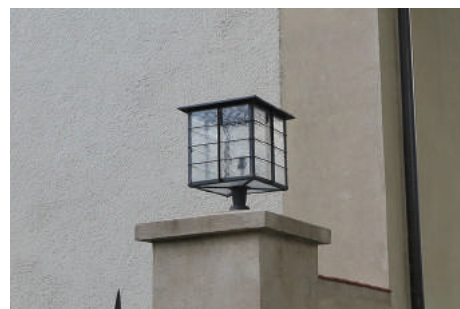
Lampa z końca lat 20. XX w. przed wejściem do budynku d. Biura Budowy Portu przy ul. Waszyngtona 38

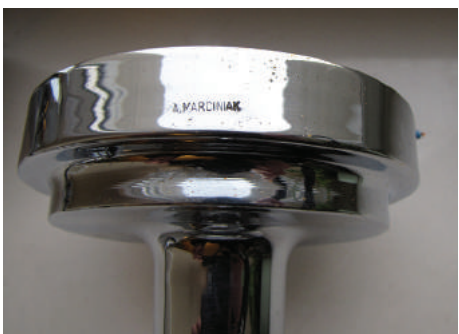
Sygnatura producenta A. Marciniak na lampie z lat 30. XX w. z budynku Sądu Rejonowego przy pl. Konstytucji 5

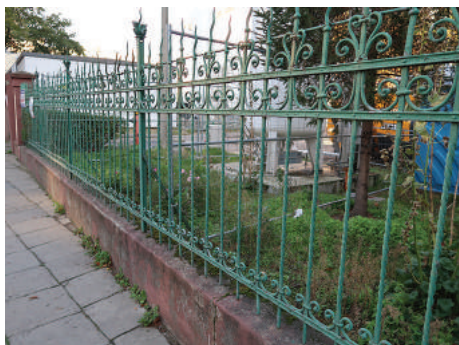
Kute ogrodzenie terenu klasztoru z lat 20. XX w. przy ul. Starowiejskiej (prześła i detal).

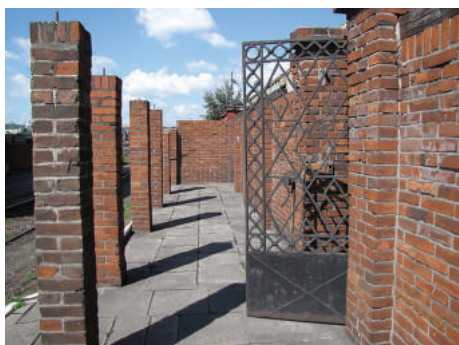
Ceglane, proste ogrodzenie biurowca z lat 30. XX w. na terenie portu.

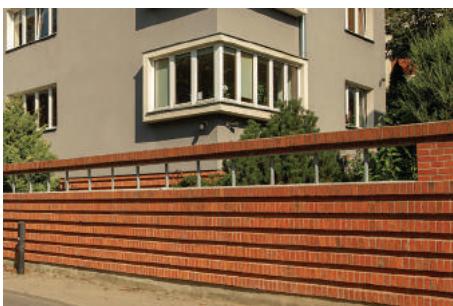
Ceglane, dekoracyjne ogrodzenie willi na Kamiennej Górze z lat 30. XX w., dostosowane materiałem i połączone z ceglana częśćią elewacji.

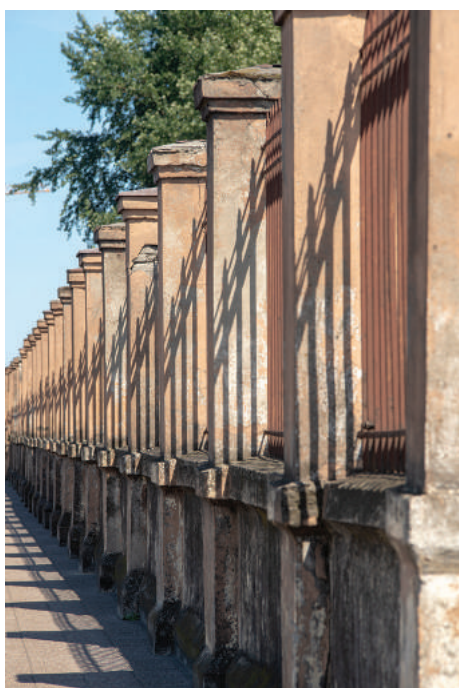
Rytm słupów wspierających metalowe kraty ogrodzenia terenu Monopolu Tytoniowego przy ul. Polskiej.

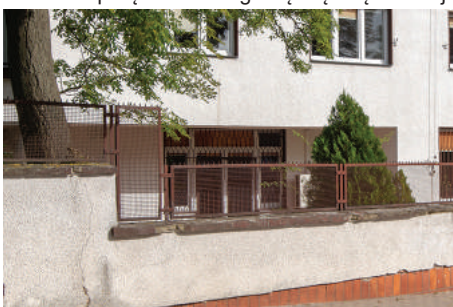
Ogrodzenie z uskokami willi hr. Łosiowej na Kamiennej Górze z lat 30. XX w., murowane i otynkowane oraz uzupełnione przesłami z metalowej siatki w ramach, tworzące pasmo podkreślające architekturę budynku.

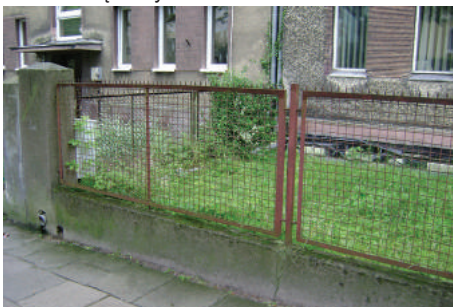
Ogrodzenie z metalowej siatki w ramach mocowanych do murowanych słupków, charakterystyczne dla lat 30. XX w.

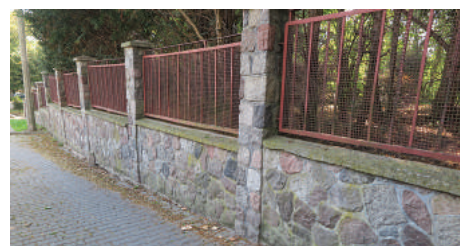
Ogrodzenie z masywnym cokołem i słupkami wymurowane z kamieni narzutowych i ażurowymi przesłami z metalowej siatki w ramach

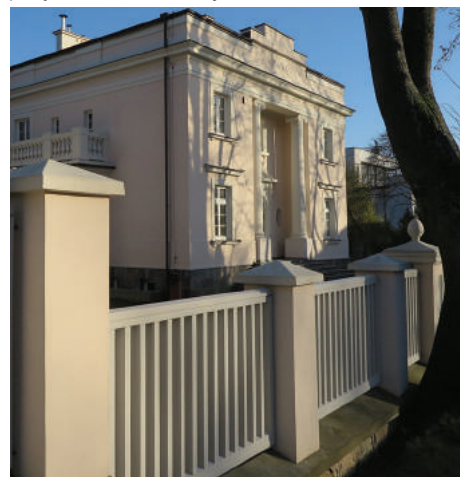
Ogrodzenie willi „Sokola” na Kamiennej Górze z lat 20. XX w. z drewnianymi elementami i murowanymi słupkami na kamiennym cokołe, po odrestaurowaniu.

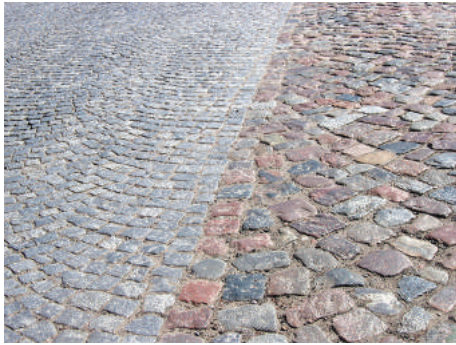
Dwa rodzaje nawierzchni brukowej z regularnej kostki i zgrubnie obrobionych kamieni.

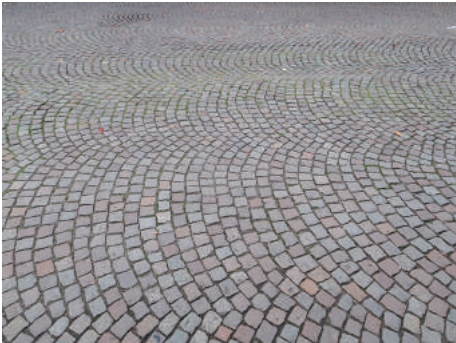
Brukowa nawierzchnia z małej kostki kamiennej układanej w łuki.

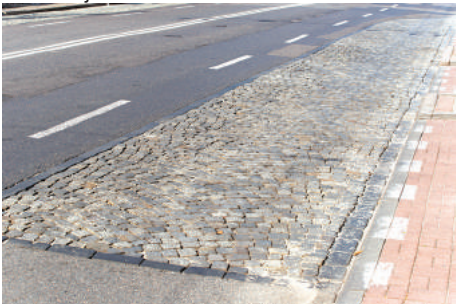
Brukowana pasma boczne ulicy 10 Lutego wykonane w okresie międzywojennym, aby nie niszczyć nawierzchni asfaltowej, biegnące środkiem.

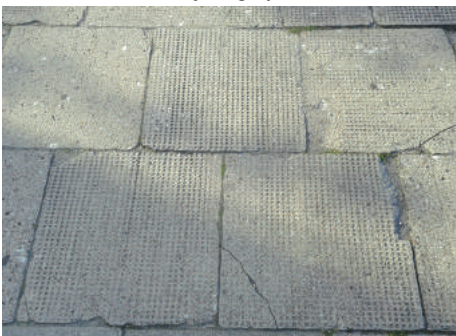
Nawierzchnia chodnika z płyt betonowych o wymiarach 50x50 cm z charakterystycznymi wgłębieniami stosowanymi w latach 30. XX w.

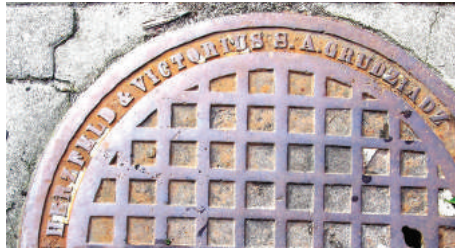
Żeliwna pokrywa studzienki kanalizacyjnej z firmy „Herzfeld i Victorius” z Grudziądza, występująca w wielu miejscach miasta.

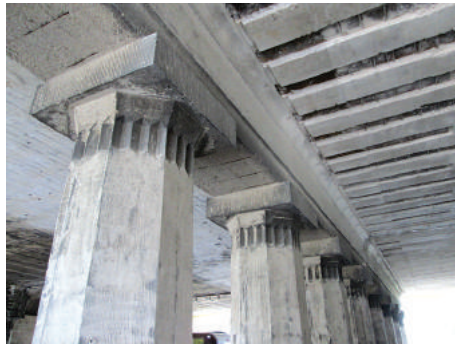
Żelbetowe kolumny wiaduktu alei Piłsudskiego z dekoracją w stylu art deco, wykonaną w betonie.

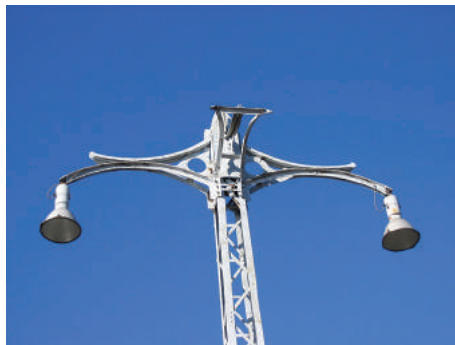
Metalowa latarnia na terenie portu wojennego na Oksywiu.

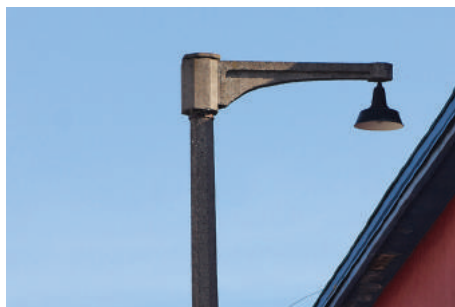
Żelbetowa latarnia uliczna z lat 30. XX w.

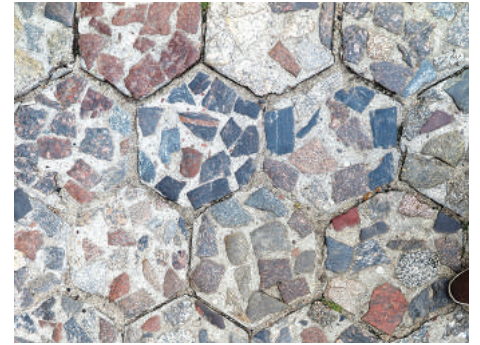
Betonowa kostka sześciokątna tzw. trylińska (od nazwiska Tryliński), z powierzchnią wyłożoną naturalnymi kamieniami, stosowana w latach 30. XX w. i po wojnie.

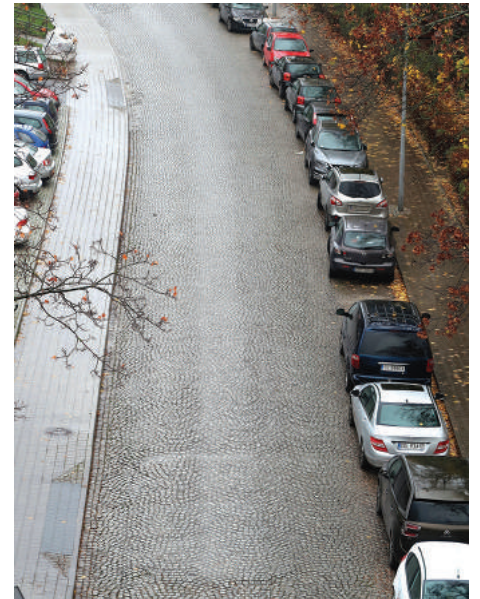
Brukowana nawierzchnia ulicy Partyzantów wykonana wkrótce po II wojnie światowej.

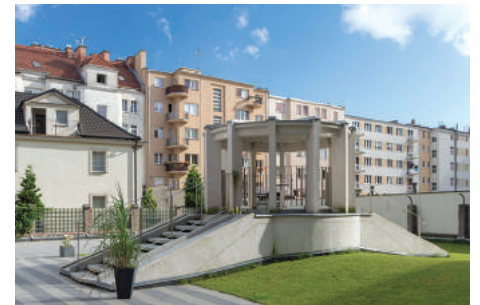
Żelbetowa wiata-altana na podwórzu budynku przy ul. 3 Maja 27-31, doświetlająca i wentylująca garaż podziemny, unikatowa w skali ogólnopolskiej, która nie została wykończona z uwagi na wybuch wojny i została dopiero odrestaurowana i wykończona w 2015 r. ze środków gminy.
