## Kamienica przy ulicy Foksal nr 13 w Warszawie – świadek rozwoju myśli architektonicznej

Dominik Mączyński

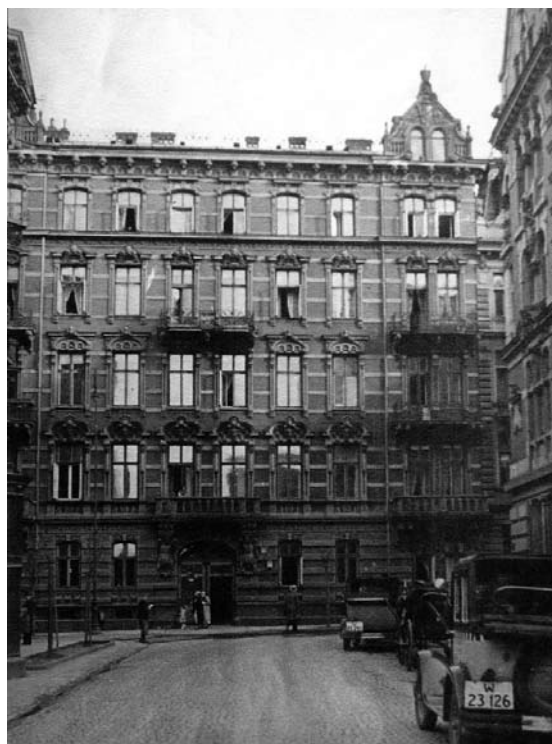
Wygląd elewacji budynku przed przebudową znany jest, jak dotąd, z jednego zdjęcia archiwalnego<sup>1</sup> (il. 1). Zdjęcie jest technicznie słabej jakości. Widoczna jest na nim eklektyczna dekoracja fasady, charakterystyczna dla kamienic z końca XIX w. Fotografia nie ma walorów dokumentujących rozwiązania detalu architektonicznego i wykonana jest ze znacznej odległości. Porównanie zdjęcia archiwalnego oraz rysunku projektu (il. 2) i obecnego wyglądu elewacji kamienicy (il. 3), umożliwia jednak pełną rejestrację zmian, jakie zaprojektował tu w latach 30-tych XX w. utalentowany warszawski architekt – Zdzisław Mączyński<sup>2</sup>. We wspomnianym okresie należał on do grupy architektów o już ustalonej renomie, działających w ówczesnej Warszawie. Należeli do niej m.in. Roman Feliński (1886-1953), Juliusz Nagórski (1887-1944), Romuald Gutt (1888-1974), któ-

1. Archiwalne zdjęcie fasady kamienicy z wystrojem z końca XIX w. (materiały sprawy do opinii KOBiDZ)

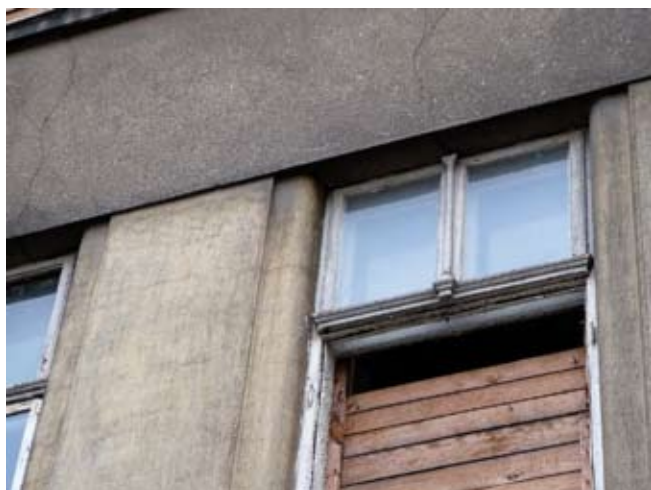
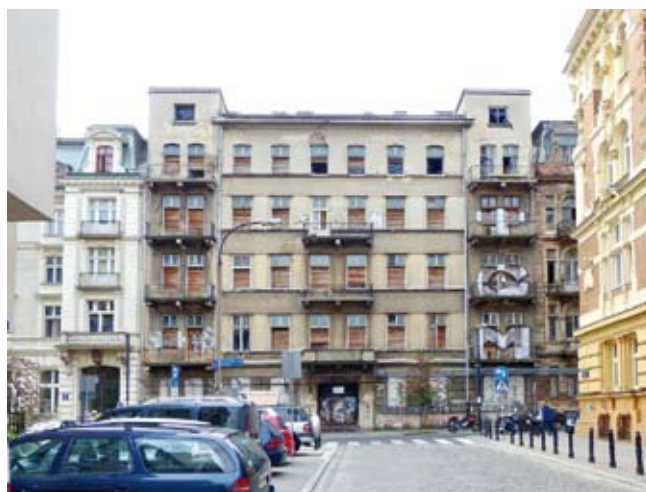
4. Detal zachowanych rozwiązań nowej fasady (fot. D. Mączyński)

3. Obecny widok fasady (fot. D. Mączyński)

którą budowały: mocny boniowany parter, pasy jednorodnych płaszczyzn zróżnicowanych kolorystycznie i fakturowo tynków w części środkowej oraz zdecydowanie wzmocnione piony flankujących fasadę dwuosiowych pseudoryzalitów i podkreślona dodanym na drugim piętrze balkonem – wejściowa, główna oś kompozycyjna. Wąskie pasy gzymsów podokiennych i gzyms kordonowy w formie wąskiej opaski rozpięty na sześciuosiowej części pomiędzy pseudoryzalitami bocznymi, dodatkowo podkreśliły podziały skomponowanej z uwzględnieniem złotego podziału środkowej części fasady. Zakres przeprowadzonej modernizacji nie zakładał zmiany wielkości i proporcji otworów okiennych – w kondygnacjach II-IV pomiędzy oknami widoczne są proste, prostokątne, szerokie lizyny, obramione ćwierćwałkami zaokrąglonych glicyfów okiennych<sup>7</sup>. Stworzyło to nową, atrakcyjną architektonicznie oprawę okien (il. 4). Elewacja opisywanego obiektu przy ulicy Foksal nr 13 jest nie tylko świadkiem rozwoju ówczesnej myśli architektonicznej, ale przykładem zrealizowanego świadomie zamierzenia inwestycyjnego, polegającego na częściowej przebudowie istniejącego obiektu. W zmienionej kompozycji fasady odnajdujemy bez wątpienia wszystkie charakterystyczne dla nowego stylu zasady kształtowania elewacji, zdefiniowane harmonijnie uzupełniającymi się poziomymi i pionowymi podziałami kompozycyjnymi, dla których osnową są wysokości parapetów i poziomy nadproży otworów okiennych, a nie osie otworów okiennych i poziomy kondygnacji wraz z bardzo skromnym detalem i fakturowymi tynkami, o wysokim standardzie wykonania. Dodano nowe balkony i zmieniono formy ich balustrad i wsporników. Przebudowano zwieńczenia bocznych pseudoryzalitów ograniczając je prostokątnie.

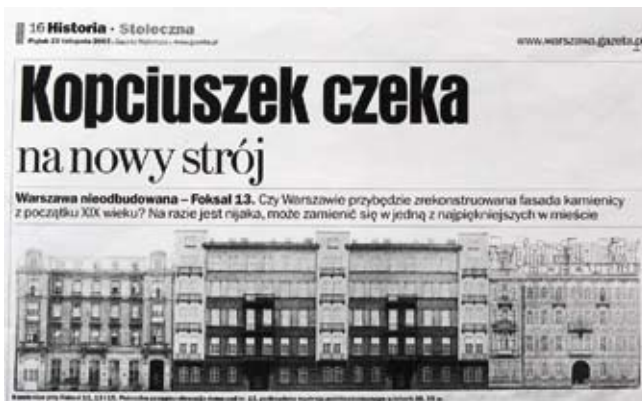
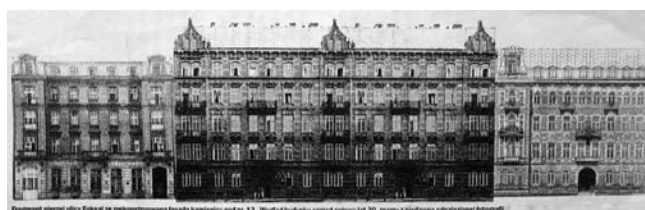
5. Błędnie przedstawiony widok obecnej pierzei oraz równie zafałszowana wizualizacja projektu odtworzenia dekoracji fasady („Gazeta Wyborcza”, 23.XI.2007 r.)

do pierwotnego”. Ilustracja ta została przedstawiona przypadkowo lub z zamysłem zafałszowania widoku pierzei ulicy, przez zdublowanie elewacji budynku nr 13. Uzyskany w ten sposób obraz fragmentu ulicy nie odzwierciedla spodziewanego stanu po ewentualnym przeprowadzeniu inwestycji, sugerując dwukrotnie większą skalę, a więc i pośrednio również odpowiednio większy efekt przedsięwzięcia (il. 5).
