Dekoracje kamienne gdyńskich budowli modernistycznych

Ewa Jachnicka

Pomorska Wyższa Szkoła Nauk Stosowanych w Gdyni

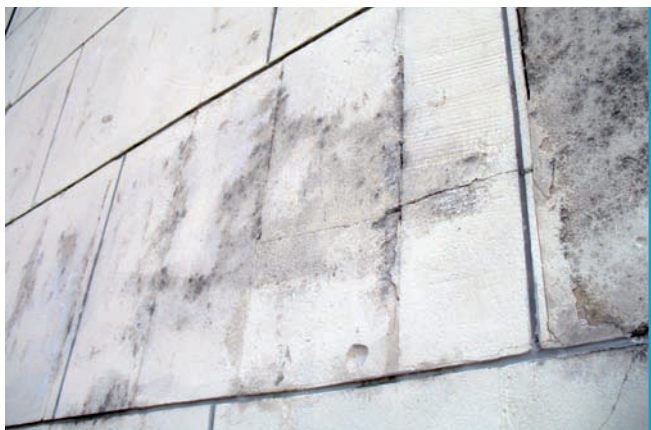
1. Okładzina z wapienia pińczowskiego istniejąca na elewacji dawnej siedziby Zakładu Ubezpieczeń Społecznych, przy ul. 10 Lutego 24 (fot. Ewa Jachnicka)

Płyty wapienne z kamienia pińczowskiego były zawsze gładko szlifowane. W takiej formie występują na elewacji dawnej siedziby ZUS (il. 1) oraz gmachu Funduszu Emerytalnego BGK. Opracowane gładko okładziny z piaskowca można obserwować na elewacji budynku usytuowanego przy Skwerze Kościuszki 15, budynku biurowego *Bergenske* przy ul. Portowej 15 (il. 2), czy kamienicy spółki *Pantarei*. Płyty osadzone na elewacji kamienicy Orłowskich przy ul. Świętojańskiej 68 opracowano gładko z fakturalnym wykoń-

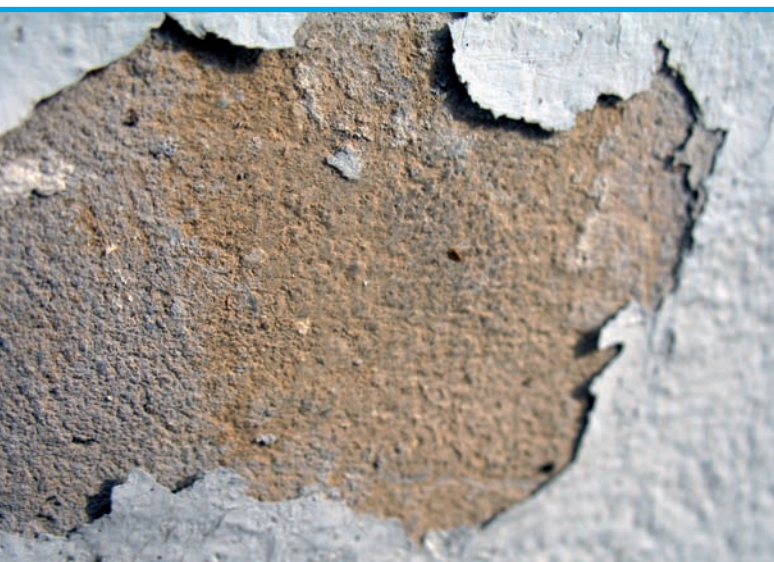
2. Fragment okładziny z piaskowca zamkniętej szczelną powłoką farby. Elewacja dawnego budynku biurowego Bergenske, ul. Portowa 15 (fot. Ewa Jachnicka)

Najczęściej stosowaną okładziną zewnętrzną w Gdyni jest piaskowiec⁷. Odnaleziono kilka gatunków tego kamienia. Z piaskowca wykonano okładziny elewacyjne budynku przy ul. Świętojańskiej 68⁸, Świętojańskiej 44, Skwer Kościuszki 15, Portowej 15 (il. 2), Derdowskiego 7 (il. 3), Placu Konstytucji 5, Waszyngtona 44, Waszyngtona 38, Rotterdamskiej 9. Zastosowane piaskowce różnią się rodzajem spoiwa, kolorem, strukturą, granulacją, twardością⁹ i stanem zachowania. Okładziny wewnętrzne dekorują głównie sienie, halle i klatki schodowe. Są wielobarwne, a ich powierzchnie polerowane.

Najczęściej stosowaną, a zarazem wadliwą metodą „odświeżania” elewacji budynków licowanych okładzinami było zamykanie ich porowatych powierzchni niedyfuzyjnymi powłokami farb. Malowanie, czasem wielokrotne, stanowiło środek zastępczy, zamiennik dla oczyszczania, gdyż z powodu braku odpowiedniej wiedzy oraz środków i metod był to jedy-ny, znany sposób na utrzymanie czystości. Niestety, w części obiektów gdyńskich, gdzie zastosowano pokrywanie farbami, widoczne są obecnie duże zniszczenia polegające na destrukcji strukturalnej (il. 1, 2, 3, 5, 10). Kolejną, nieodpowiednią metodą konserwacji było stosowanie niewłaściwych wypełnień, w tym fleków kamiennych i kitów. Wypełnienia muszą współpracować z materiałem oryginalnym pod każdym względem; fizykochemicznym, mechanicznym i wizualnym.

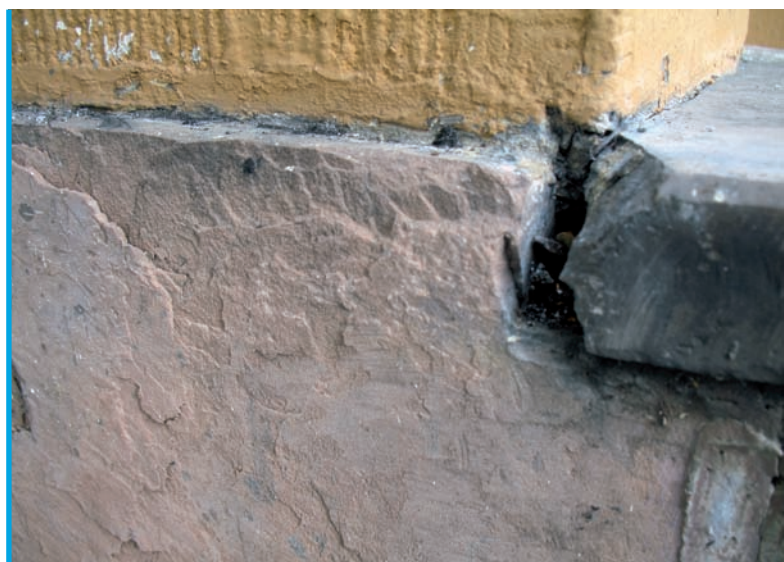
3. Fragment okładziny stopni zewnętrznych wykonanych z piaskowca Suchedniów-Włochy prowadzących do wejścia głównego Domu Bawelny przy ul. Derdowskiego 7 (fot. Ewa Jachnicka)

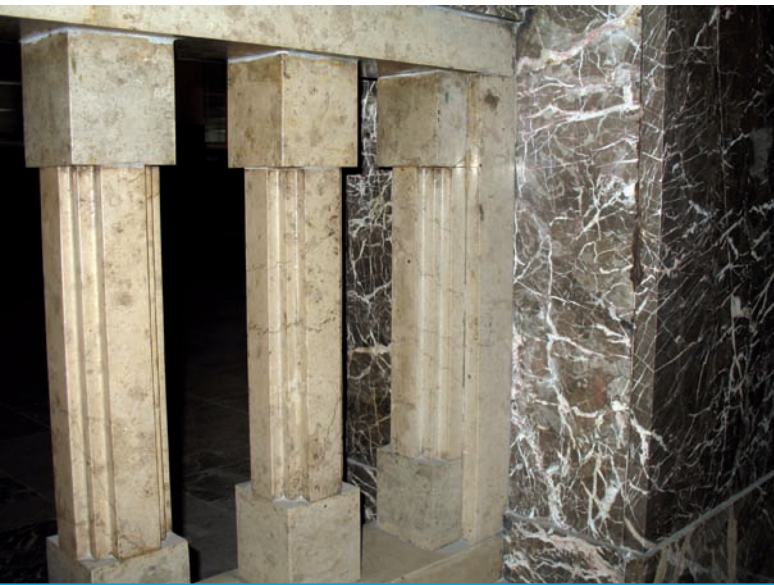
4. Balustrada reprezentacyjnych schodów Banku Polskiego na rogu ul. 3 Maja i 10 Lutego wykonana z wapieni kieleckich. (fot. Ewa Jachnicka)

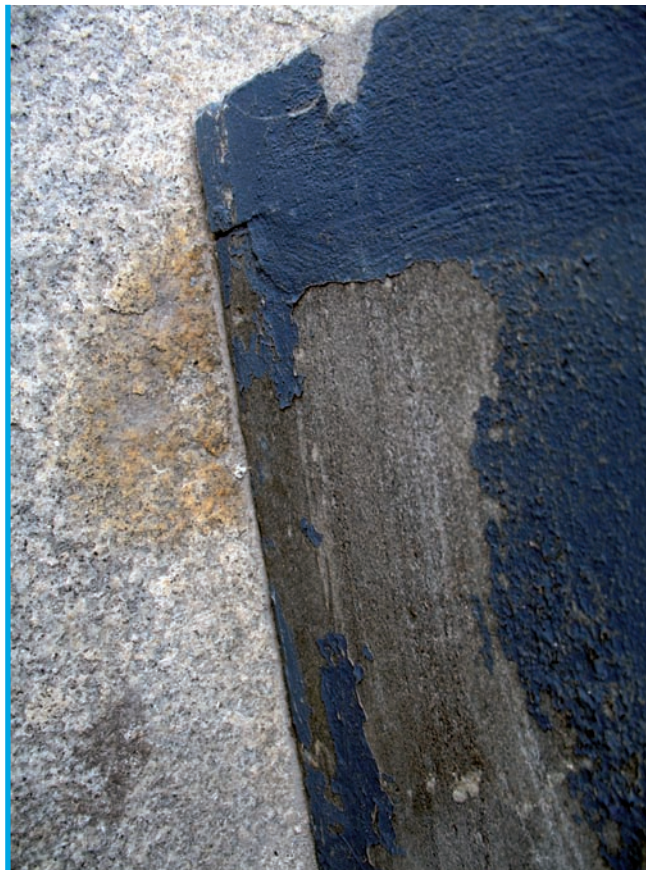
5. Cokoły filarów wykonane z czarnego marmuru importowanego współcześnie pomalowane niebieską farbą. Wejście do budynku dawnego Urzędu Celnego, ul. Rotterdamska 9 (fot. Ewa Jachnicka)

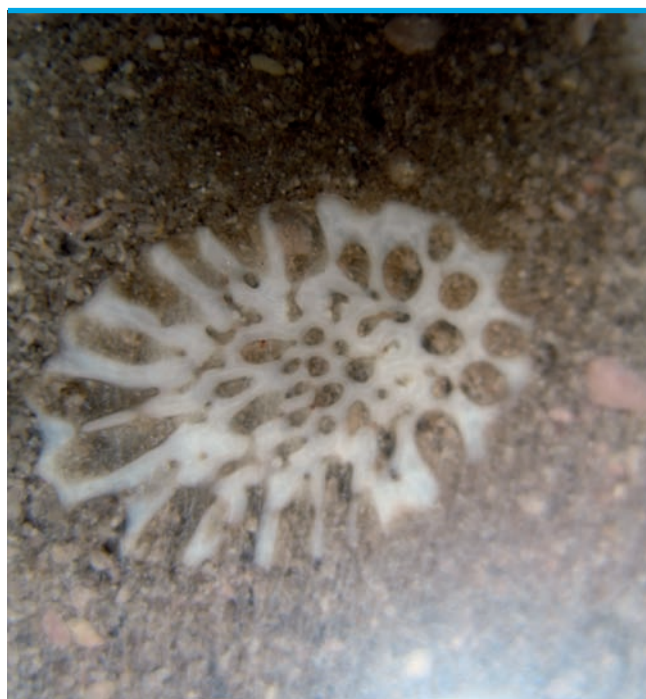
6. Fragment wapiennej balustrady sieni Banku Rolnego przy ul. Wójta Radtkego 53 z zachowanymi szczątkami organicznymi wtopionymi w strukturę kamienia (fot. Ewa Jachnicka)

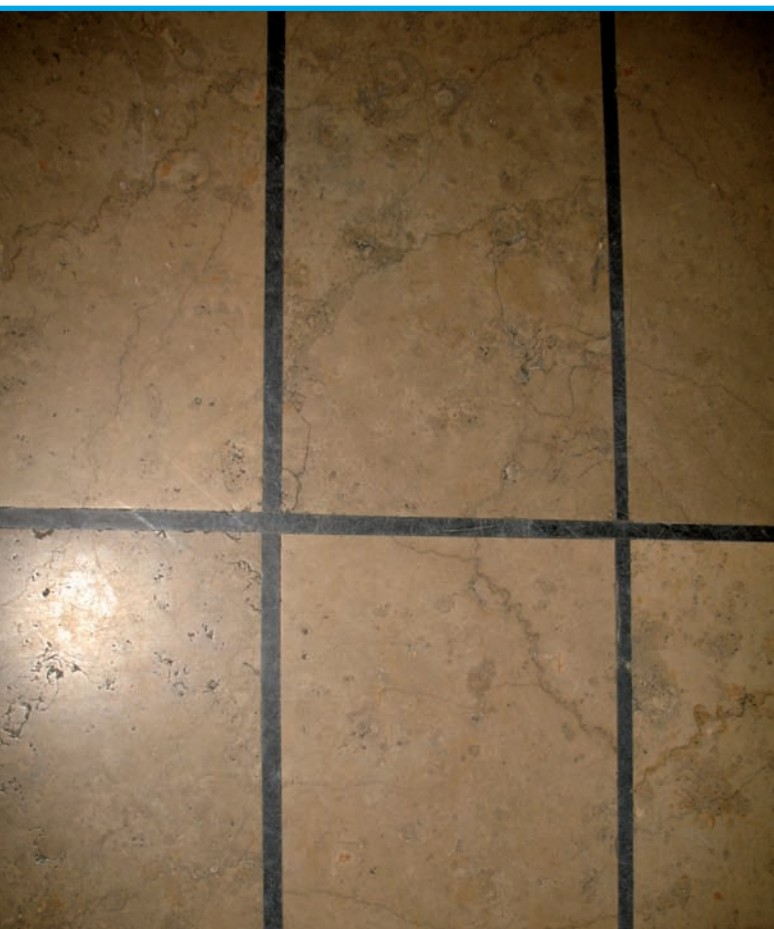
8. Posadzka klatki schodowej Gmachu Funduszu Emerytalnego BGK przy ul. 3 Maja 27-31 wykonana z płyt wapieni morawickich podzielonych wąskimi spoinami wyciętymi z wapienia dębnickiego (fot. Ewa Jachnicka)

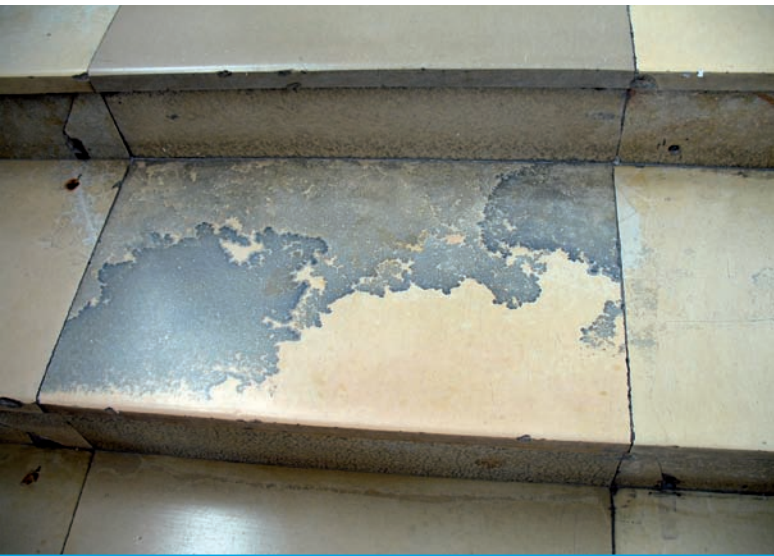
9. Okładzina schodów klatki schodowej Domu Bawelny przy ul. Derdowskiego 7 wykonana z mikrytowej odmiany wapienia zbitego Solenhofen (Solnhofner). Widoczne, charakterystyczne dla tego kamienia dendryty w formie niebiesko-fioletowych plam (fot. Ewa Jachnicka).

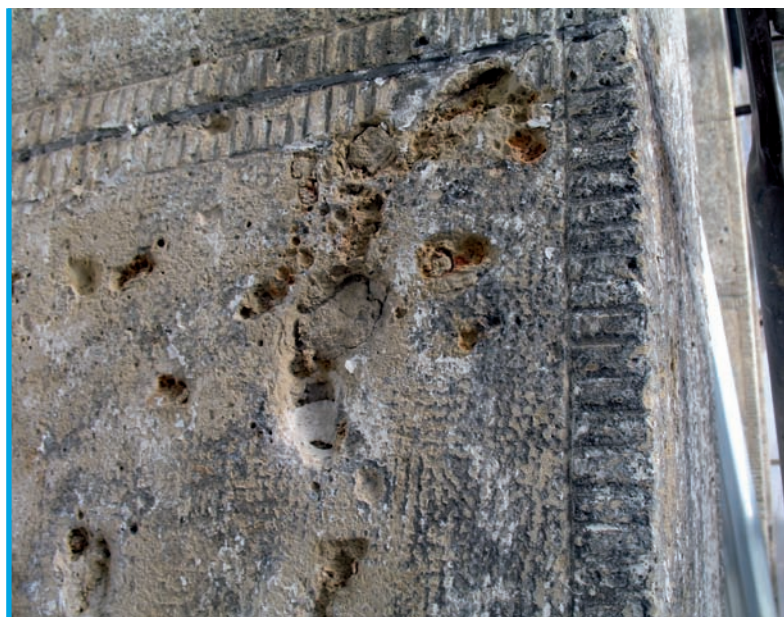
10. Fragment dekoracji elewacyjnej dawnej siedziby Banku Gospodarstwa Krajowego przy ul. 10 Lutego 8, wykonanej z wapienia mikrytowego, mylonego z piaskowcem. (fot. Ewa Jachnicka)

przy ul. 10-lutego 8 / Zygmunta Augusta 13 (il. 10) oraz portalu budynku dawnego Biura Budowy Portu usytuowanego przy ul. Waszyngtona 38.

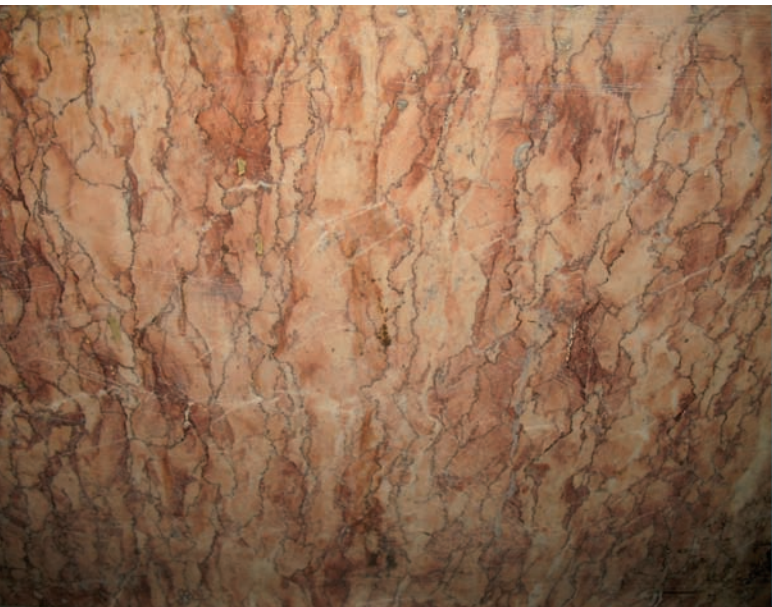
11. Marmurowa, importowana płyta okładziny ściennej sieni dawnego gmachu Dowództwa Floty przy Rondzie Bitwy pod Oliwą 1 (fot. Ewa Jachnicka)
