Prace konserwatorskie na dworcu kolejowym w Gdyni¹

Anna Kriegseisen

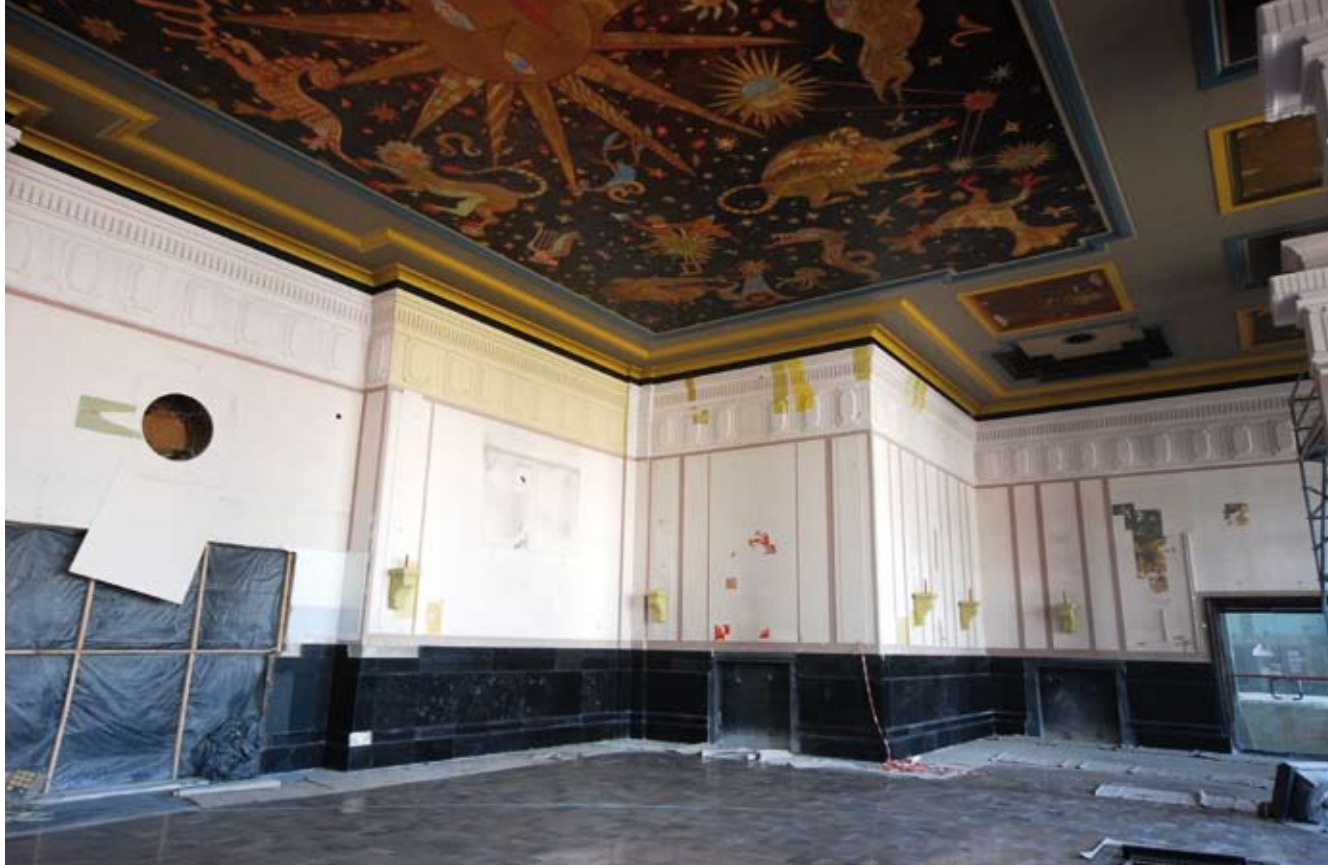
1. Wnętrze sali restauracyjnej przed pracami, odkrywki sondażowe (fot. A. Kriegseisen)

Prace konserwatorskie zwykle bywają okazją do głębszego poznania zabytku i prowadzą do różnorodnych „odkryć”. Tak też się stało w wypadku dworca w Gdyni. W trakcie prac przy stropie sali wykonano odkrywki sondażowe na ścianach, na podstawie których określono zakres występowania i stan zachowania dekoracji malarskich ścian. Przez ten stosunkowo krótki okres - dwadzieścia parę lat od ich zamalowania, zostały całkowicie zapomniane. Dzięki temu, że warstwy przemalowań nie były zespolone z warstwą oryginału, możliwe było ich usunięcie i przywrócenie pierwotnego wyglądu tych niezwykle interesujących dekoracji.

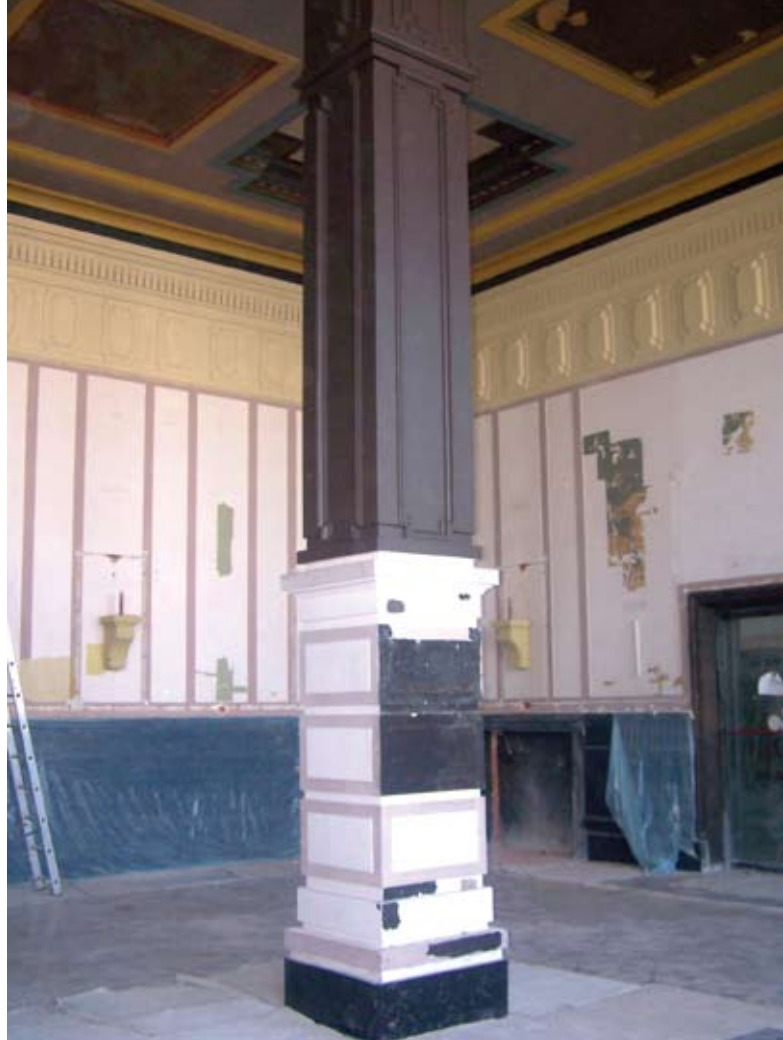
2. Odkrywki drewnianej okładziny i próba kolorystyczna na słupie w sali restauracyjnej (fot. A. Kriegseisen)

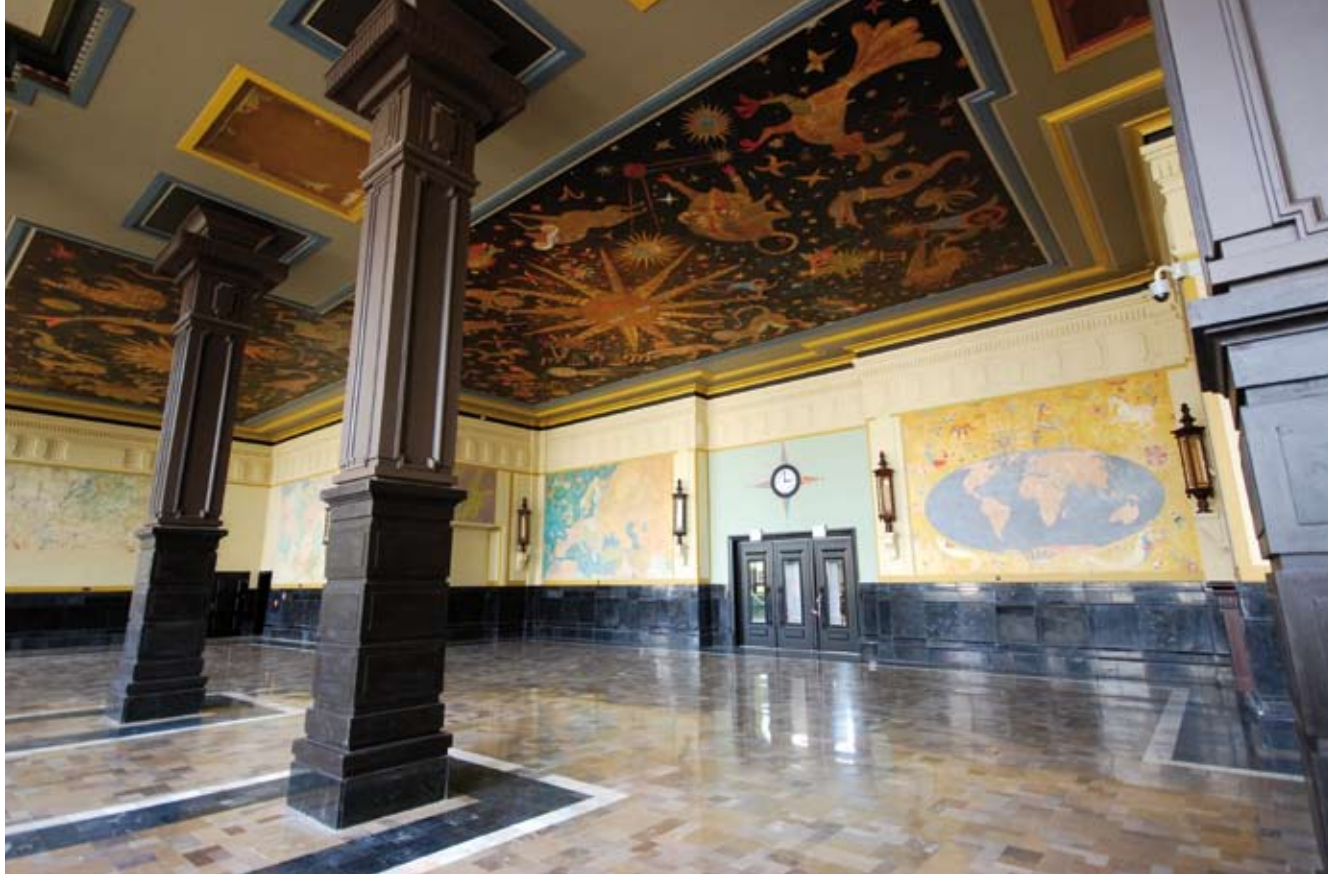
3. Sala po przeprowadzeniu prac konserwatorskich (fot. A. Kriegseisen)

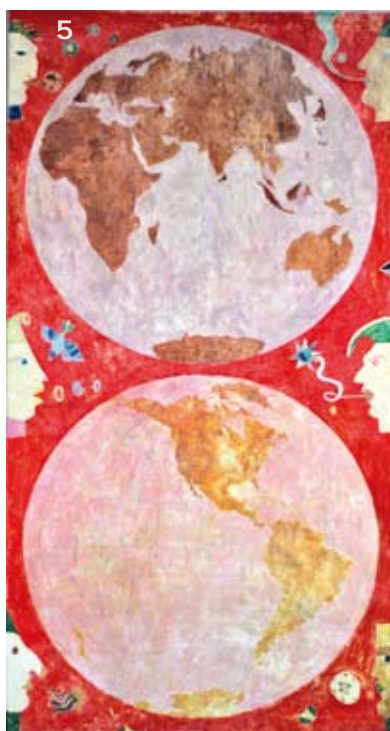
5. Mapa z personifi- kacjami wiatrów, po konserwacji (fot. A. Kriegseisen)

Mapy na ścianach wykonano również na gipso- klejowej wyprawie, w technice olejnej. Tu także stosowano szkic ołówkowy. Tła wykonywano szybki- mi, dynamicznymi pociągnięciami pędzla, zanurzo- nego w różnych odcieniach farby. Zabieg ten służył również uzyskaniu wrażenia przetartego fresku. Rysu- nek ołówkiem zastosowany został nie tylko jako szkic, użyto go także w warstwie wykończeniowej – np. nanosząc siatkę równoleżników i południków na glo- busach. Mapy te są niezwykle interesujące zarówno pod względem formy jak i ikonografii, historii technik malarskich i inspiracji artystycznych. Wystrój malar- ski i mozaikowy wnętrza gdyńskiego dworca to zdaje się jedyny zespół dekoracji monumentalnych z okresu powojennego zachowany w całości.

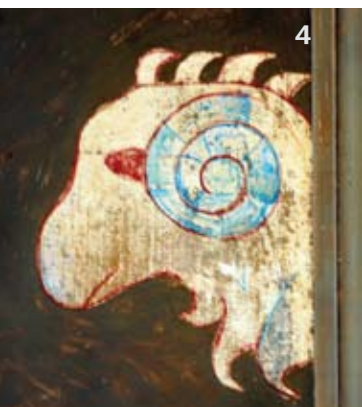
4. Fragment dekora- cji kasetonu po kon- serwacji. Widoczna technika „postarza- nia” malowidła (fot. A. Kriegseisen)

W trakcie powstawania dekoracje malarskie były celowo „postarzane” w taki sposób, żeby wydawały się częściowo przetarte, uszkodzone – jak za- bytkowe freski. Strop założono na podbitce z sieczki, na której wykonano gipsową sztablaturę. Na zaimpregnowanej powierzchni naniesiono ołówkiem kopia- piowym szkic, według skalowanego projektu. Szkic wypełniano śmiałymi, szybkimi ruchami pędzla farbą temperową, kazeinową. W trakcie malowania niektó- re warstwy przecierano jakimś narzędziem o szorst- kiej powierzchni (np. papierem ściernym, szczotka- mi drucianymi), po czym nanoszono kolejne, ale już laserunkowe warstwy, albo tylko poprawiano kontu- ry, uzyskując efekt przetartego fresku. Powierzchnia gotowego malowidła została pokryta pastą woskową, co nadało specyficzny rodzaj połysku, jaki ma np. śre- dniowieczne malarstwo tablicowe.

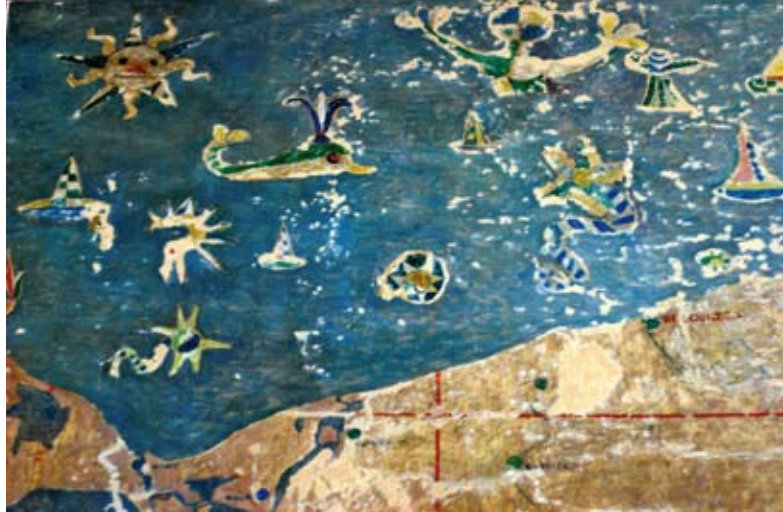
6. Fragment mapy wybrzeża po założeniu kitów (fot. A. Kriegseisen)

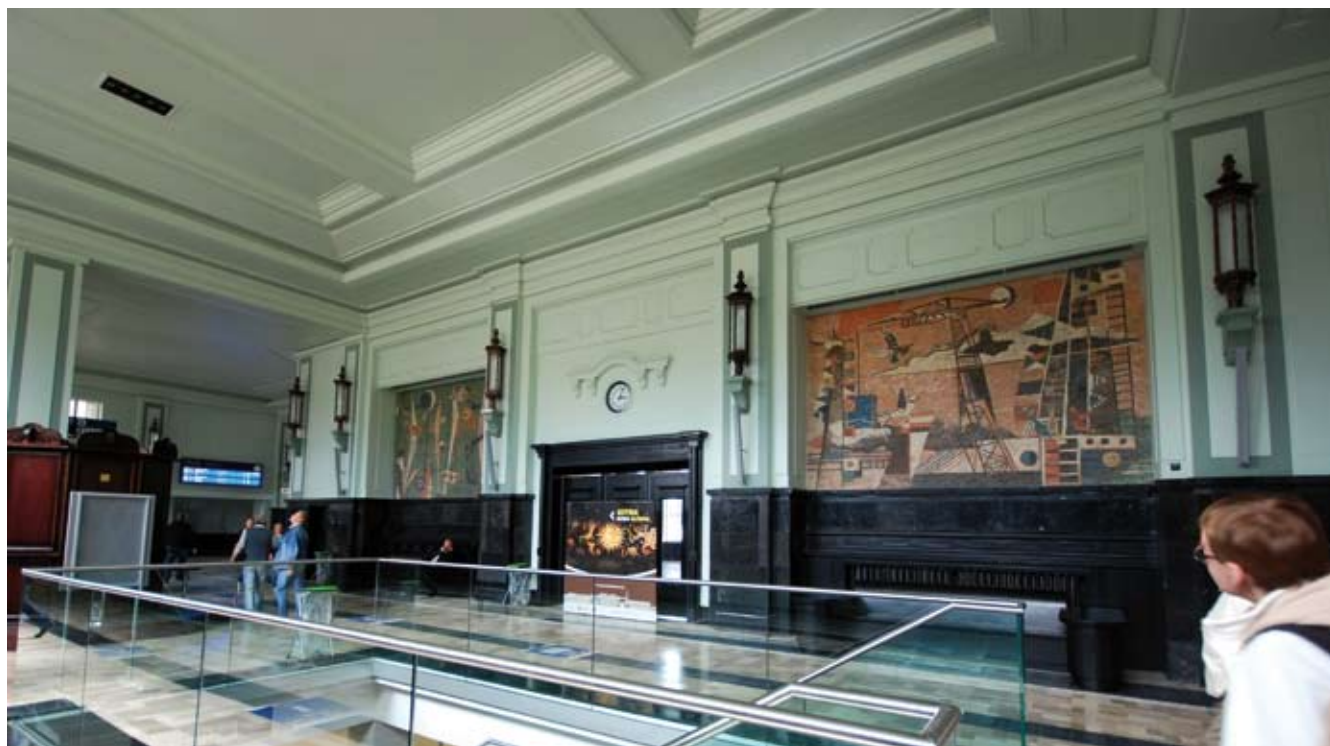
7. Hol bagażowy z mozaikami. Przeszkłone zejście do kondygnacji podziemnej (fot. A. Kriegseisen)

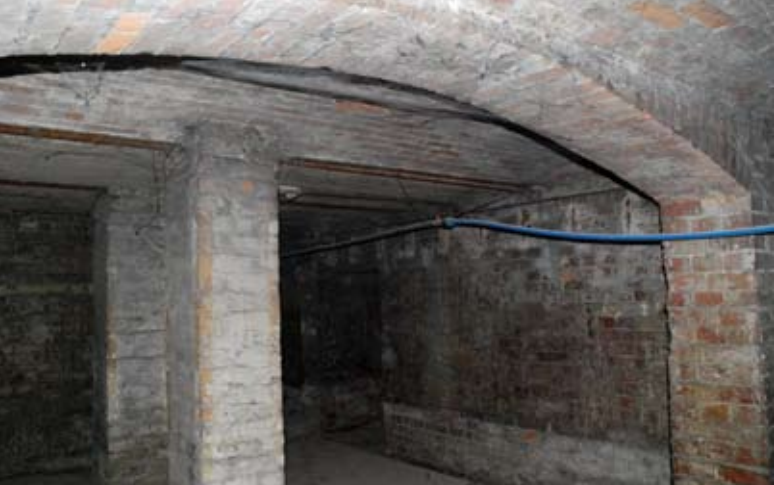
8. Fragment relikwów dawnego dworca w podziemiu, stan po odsłonięciu (fot. A. Kriegseisen)

- przywrócono pierwotną kolorystykę elewacji i przeprowadzono konserwację kamiennych opasek okiennych;
- w kondygnacji przyziemia wyeksponowano mury ceglane - relikty dawnego dworca, odsłonięto i poddano pracom konserwatorskim fragment ściany arkadowej na parterze - również pozostałości budynku z 1926 roku;
- odsłonięto zespół dekoracji malarskich ścian w sali restauracyjnej, podklejono odspojone fragmenty, wzmocniono całość, oczyszczono, uzupełniono ubytki podłoża i gruntu oraz wykonano retusz warstwy malarskiej;
- przeprowadzono pełną konserwację dekoracji malarskiej stropu sali restauracyjnej;
- przeprowadzono pełną konserwację dekoracji mozaikowych w holu kasowym i bagażowym;

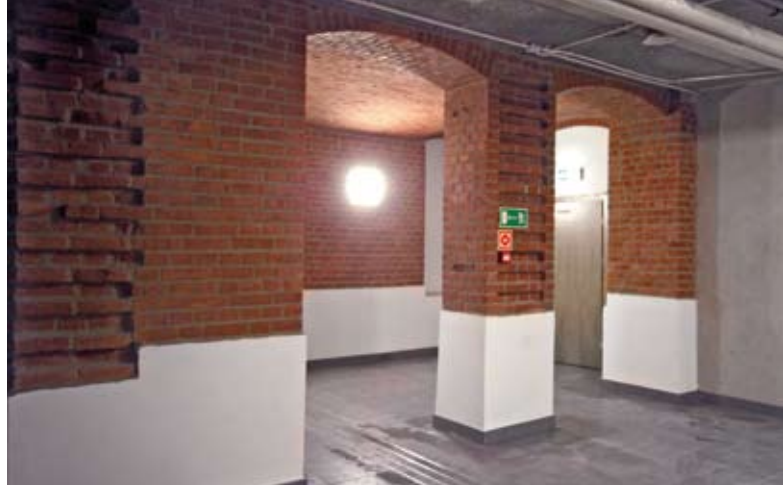
9. Fragment relikwów dawnego dworca w podziemiu, stan po konserwacji (fot. A. Kriegseisen)

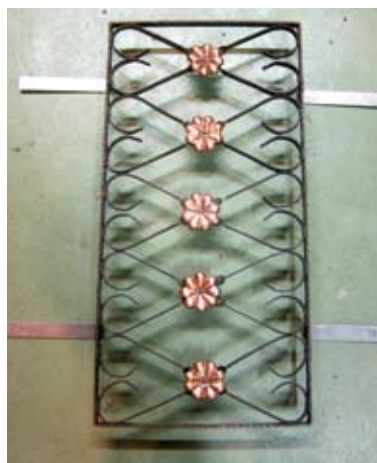
10. Kratka otworu wentylacyjnego w stropie holu, stan po konserwacji (fot. A. Kriegseisen)
