Architektura uzdrowisk wschodniokarpackich w okresie międzywojennym i jej stan obecny (na podstawie wybranych przykładów)

Weronika Drohobycka-Grzesiak
Uniwersytet Jagielloński, Wydział Historyczny

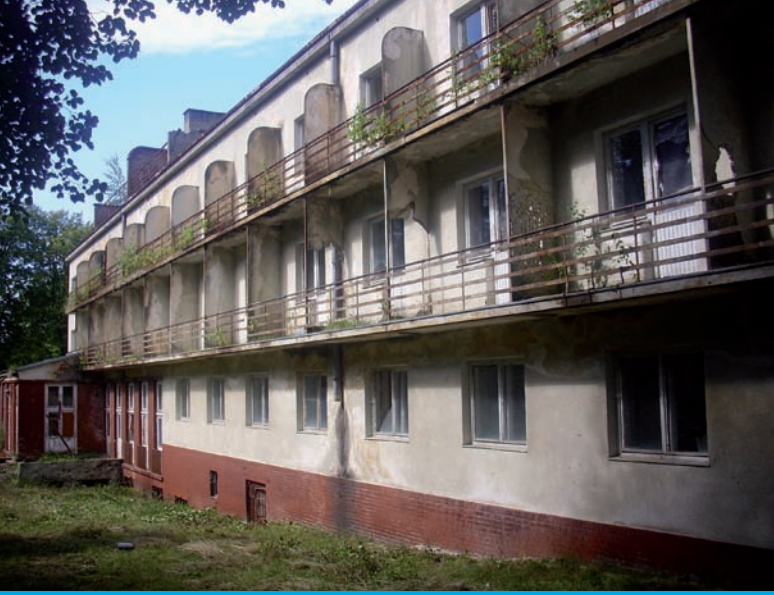
2. Oficerski Dom Wypoczynkowy w Truskawcu – elewacja południowa, 2015 (fot. Weronika Drohobycka-Grzesiak)

Obecnie budynek jest zamknięty i popada w ruinę. Jego struktura jest dobrze zachowana, zabudowano jedynie podcienia (il. 1). Zewnętrzne ściany są w różnych miejscach podniszczone zaciekami i pleśnią, ubytkami tynku. Największe zniszczenia wykazuje elewacja południowa (il. 2). Niektóre przegrody balkonowe są częściowo wykruszone, drzewka porastają i rozsadzają balkony i dach. Zaniedbania dałoby się stosunkowo łatwo naprawić i przywrócić budowli pierwotny wygląd. Pomimo bardzo dogodnej lokalizacji obiekt nie znajduje zainteresowania inwestorów.

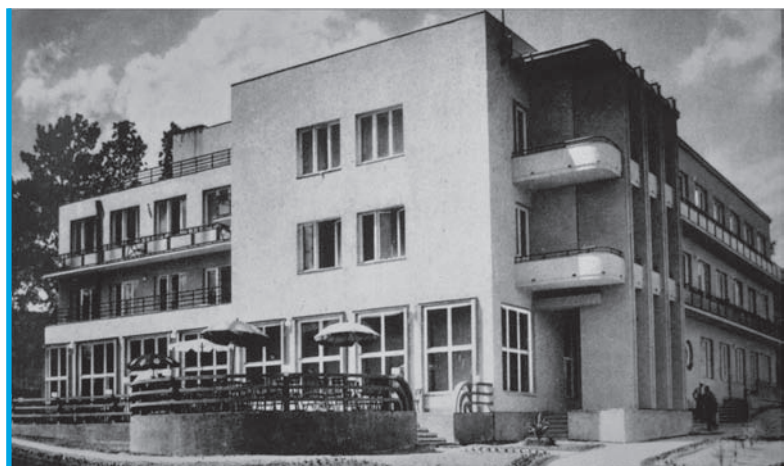
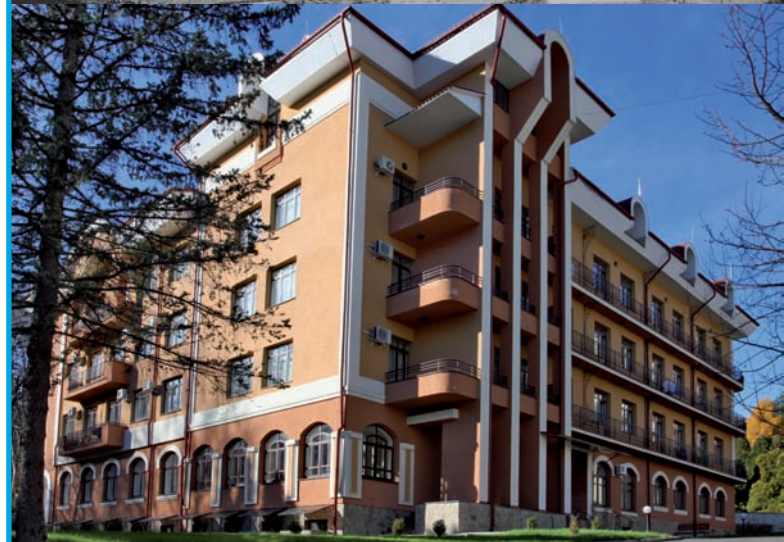
Negatywny przykład takiej „odnowy” prezentuje Kryształowy Pałac – pensjonat przemysłowca z Bydgoszczy, Stanisława Grzegorzewskiego, którego był własnością prawdopodobnie tylko w ciągu jednego letniego sezonu 1939 roku¹⁰. Zbudowany tuż przed wojną przez lwowskiego architekta Ryszarda Hermelina, wyróżniał się nowoczesnymi formami i z pewnością także w wyposażeniu był jednym z najbardziej luksusowych w uzdrowisku. Współcześnie budynek jest częścią kompleksu sanatoryjnego, funkcjonującego zresztą pod tą samą nazwą, a składającego się, oprócz samego Kryształowego Pałacu, z gmachów wybudowanych na północ i wschód od niego w latach 70., 80. i 90. XX wieku. Niestety oprócz nazwy z dawnego wyglądu pensjonatu Grzegorzewskiego zachowało się niewiele (il. 3). Przebudowa, która miała miejsce przed kilkoma laty, w istotnym stopniu zmieniła zarówno rozmiary budynku, jak i jego ogólny wyraz stylowy. Kubaturę powiększono dobudowując jedno pełne pię-

3. Pensjonat Stanisława Grzegorzewskiego Kryształowy Pałac, proj. Ryszard Hermelin, 1937: stan przedwojenny wg książki M. J. Łoziński, „Narty-Dancing-Brydż w kurortach Drugiej Rzeczypospolitej”, 2010, s. 111 i zdjęcie współczesne (fot. Weronika Drohobycka-Grzesiak)

tro oraz półpiętro, które zostało częściowo schowane w masywnym gzymsie z zamkniętymi półkoliście lukarnami. Nadbudowa naruszyła zamierzone pierwotnie, wysmakowane proporcje pomiędzy bryłą właściwą budynku, przez którą ciągnęły się na całą szerokość dwa pasy balkonów, a ryzalitem wejściowym, stworzonym prostopadłymi do powierzchni fasady czterema występami muru, przechodzącymi przez całą wysokość budynku. W miejscu przecięcia ścian ryzalitu i długich balkonów powstało sześć przytulnych loggii i to jest właściwie jedyny charakterystyczny szczegół, który łączy pensjonat Grzegorzewskiego znany z przedwojennego zdjęcia ze współczesnym Kryształowym Pałacem. Najbardziej drastyczny efekt antyestetyczny wywołuje monumentalnie rozbudowane zwieńczenie ryzalitu wejściowego: nawisający, wyłamany, szeroki gzyms, przeputy arkadą. Poważnych zmian dokonano także w bocznej elewacji. W partii parteru w pierwotnym projekcie powierzchnia ścian była podzielona dużymi, prostokątnymi oknami, ciasno obok siebie ustawionymi, aby jak najlepiej doświetlić wnętrze. Stan dzisiejszy odbiega istotnie od pierwotnych rozwiązań funkcjonalnych i estetycznych: zmniejszono powierzchnię okien, zmieniono ich kształt i dodano stiuki. Część balkonową elewacji bocznej zabudowano, zrównując ją z licem narożnej bryły; dodano krótkie balkony, które swoim wyglądem nie korespondują z całością. Dysharmonię zróżnicowanych i niewspółgrających ze sobą form pogłębia połączenie kolorystyczne pomarańczowego, jako głównego koloru ścian, z białym, użytym do podkreślenia podziałów (gdzieniegdzie zupełnie bezcelowo). Przebudowa zmieniła wygląd budynku, zacierając zupełnie jego modernistyczny rodowód.

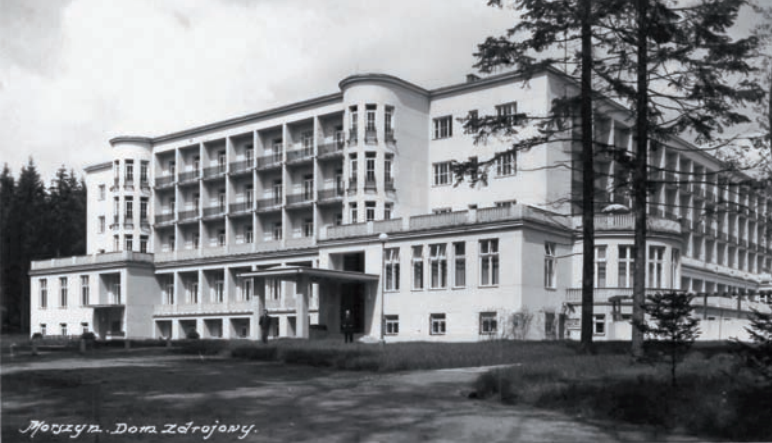
4. Dom Zdrojowy w Morszynie, proj. Marian Nikodemowicz, 1935, pocztówka ze zbiorów autorki

nowoczesnym, z zabudową głównie modernistyczną. Najważniejszą i najbardziej okazałą inwestycją była budowa trzypiętrowego Domu Zdrojowego Towarzystwa Lekarzy Polskich, która rozpoczęła się w 1935 roku. Projekt wykonał Marian Nikodemowicz¹³, prace budowlane nadzorował Wawrzyniec Dayczak, który w nieznacznym stopniu zmienił projekt w roku 1937¹⁴. Inwestycja otrzymała prestiżową lokalizację – w samym Parku Zdrojowym, z fasadą zwróconą w kierunku pijalni. Budowla składała się z dwóch wydłużonych, prostokątnych korpusów, ustawionych w kształcie litery „L” (il. 4). Piętnastoosiowa fasada była w całości artykułowana wnękami, powstałymi przez przeprowadzenie lizenowych przegród balkonowych. Dało to efekt kratkowania. W części parteru po bokach fasady zostały dodane wysunięte przed lico muru półokrągłe, jednokondygnacyjne ryzality z tarasem zamiast dachu. Elewacja drugiego korpusu jest identycznie rozwiązana w części środkowej, flankowana na całej wysokości półokrągłymi w rzucie ryzalitami. W niej też znajduje się wejście główne, podczas gdy na osi fasady – wyjście do parku i pijalni. Wnętrze Domu Zdrojowego zostało bogato ozdobione okładzinami marmurowymi i alabastrowymi, dostarczonymi przez lwowską firmę Ludwika Tyrowicza, roboty terrazzo (lastrykowe) wykonała firma Brattel i De-Cet. Okładziny położono przede wszystkim w partii parteru oraz na klatce schodowej.

Dom Zdrojowy zachował się w bardzo dobrym stanie, gdyż przez lata, jak i teraz, pełnił zamierzone od początku funkcje. Zmieniono jednak dyspozycję niektórych wnętrz. Wejście główne obecnie znajduje się w fasadzie. W związku ze zmianą dodano współczesne elementy, takie jak bramka wejściowa, stanowiska recepcji i ochrony, akwarium, lampy, co zaburzyło elegancję pierwotnego, jednorodnego stylowo wnętrza. Marmurowe okładziny, oryginalne wielkie

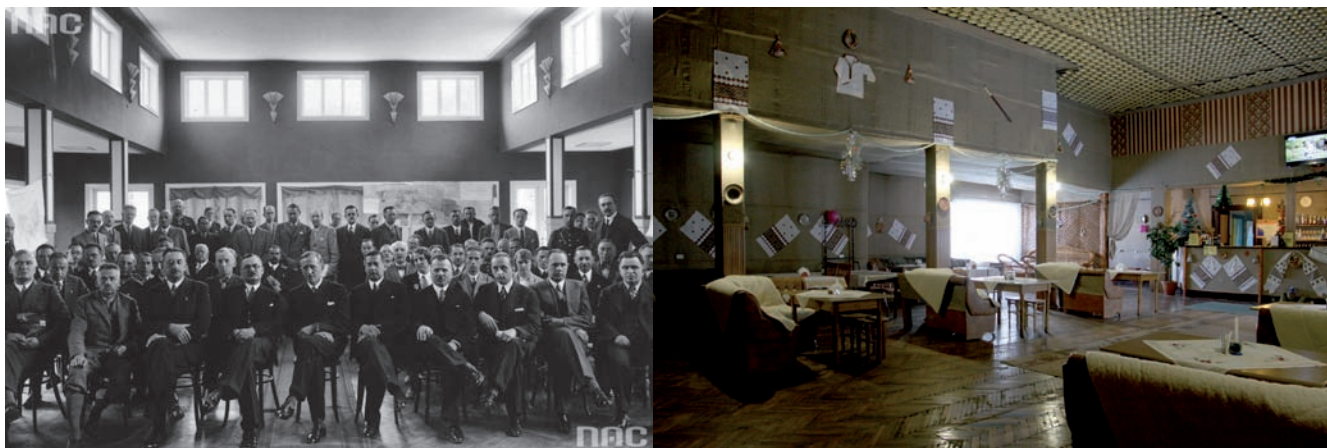
7. Bar-Dancing Skrzyńskiego w Jaremczu - sala dancingowa z restauracją, autor projektu nieznany, 1934 (fot. ze zbiorów Narodowego Archiwum Cyfrowego) i zdjęcie współczesne (fot. Weronika Drohobycka-Grzesiak)

Cokół jest z jednej strony obudowany kamieniem, z drugiej – czerwoną cegłą. Tandetność wyglądu dopełniają kolorowe, wielkoformatowe reklamy. Sala dancingowa pełni, jak i dawniej, funkcje restauracji (il. 7). Przedwojenny lakoniczny wystrój, oparty na kontraście kolorystycznym powierzchni ścian i linii podziałów, którego jedyną dekoracją stanowiły fantazyjne art décoowe kinkiety, został podporządkowany stylizyce ludowej. Największą stratą, mającą znaczenie funkcjonalne, jest zamurowanie górnych okien, przez co wewnątrz stało się ciemne i ponure. Budynek gospodarczy w części parterowej należy do restauracji i pełni pierwotnie zaplanowane funkcje; w części pierwszego piętra pokoje są wynajmowane na biura. Z zewnątrz najgorzej pod względem technicznym wypada właśnie część gospodarcza: duże połączenie odpadającego tynku (zwłaszcza w narożnikach i przy oknach) odkrywają drewnianą konstrukcję budynku, deski okapu dachowego w niektórych miejscach są przegnite lub zupełnie odpadły, część okien nie ma szyb, brakuje także rynien, co powoduje zacieki i gnienie tynku, w ścianach są „na dziko” przebite otwory wentylacyjno-kominowe.

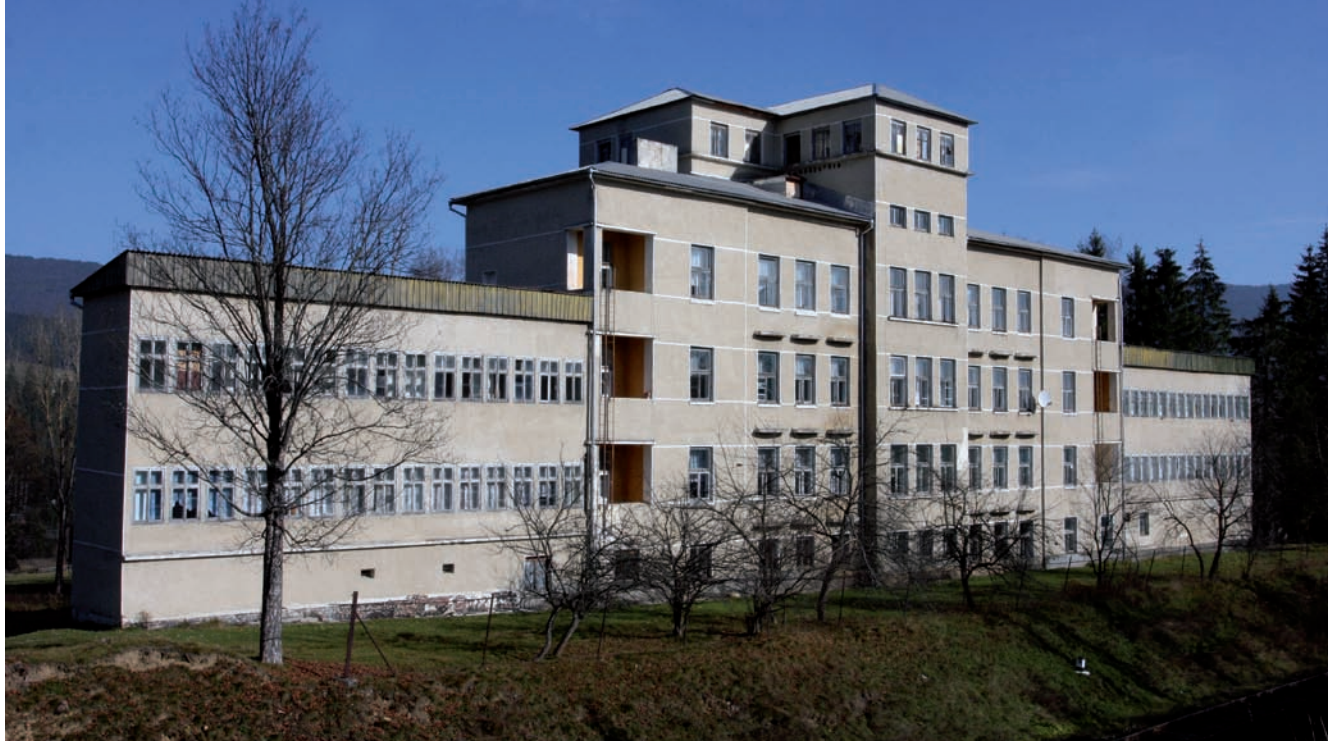
Budynek sanatorium ma nieregularny rzut osadzony na dwóch prostopadłych osiach. Wzdłuż osi wschód–zachód ciągnie się czterokondygnacyjny korpus sanatorium, flankowany trzykondygnacyjnymi leżalniami. Korpus główny przecina na osi poprzecznej pięciokondygnacyjna bryła, wzbogacona zbiornikiem na wodę deszczową. Powstała w ten sposób elewacja południowa ma kształt uskokowy (il. 8). Oś północ–południe tworzą następujące po sobie w kierunku północnym bryły: ryzalit klatki schodowej, jednokondygnacyjny, prostokątny hall z wejściem głównym w ścianie wschodniej oraz również jednokondygnacyjna, prostokątna, z trójkątnym wybrzuszeniem od wschodu, czytelnia. W tak mocnym skonstrastowaniu wysokości i kubatur brył dwóch osi dominacja nad całością kompozycji przypada na oś wschód–zachód. W zamian hall główny i czytelnia otrzymują jedyne dwa detale dekoracyjne: ściana zachodnia hallu posiada cztery obszerne okna na rzucie trójkątnym, zaś ściana północna czytelnia – jedno pasmowe okno ciągnące się przez całą jej szerokość (il. 9)²⁶.

Współcześnie sanatorium jest czynne pod nazwą Karpaty i jest częścią kompleksu sanatoriów gruzliczych Smericzka. Funkcjonuje wyłącznie w sezonie letnim. Jego dzisiejszy wygląd odbiega od projektowanego. Leżalnie zostały zabudowane w celu utworzenia dodatkowych pokoi dla pacjentów. Przebudowa musiała nastąpić po II wojnie światowej, gdy zmieniły się metody leczenia. Bryła poprzeczna, przecinająca korpus główny, została nadbudowana o jedną kondygnację, podobnie jak dawny hall i czytelnia. Dobudowano dwa niewielkie ryzality do północno-zachodniej strony korpusu głównego. W elewacji południowej po wąskich balkonach pozostały tylko podesty, zaś portfenetry przebudowano na okna. Sanatorium wymaga renowacji – został nawet sporządzony jej projekt²⁷.

8. Sanatorium żydowskiej młodzieży akademickiej w Worochcie, proj. Józef Awin, 1926: fasada południowa (fot. Weronika Drohobycka-Grzesiak, 2015)

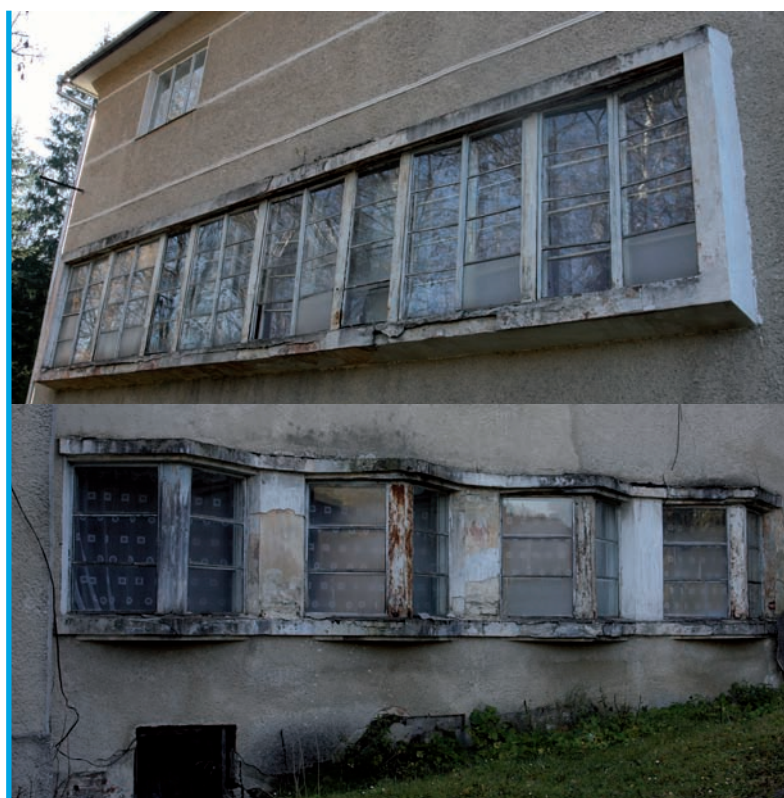
Z zewnątrz najpilniejsze działania konserwatorskie powinny objąć dekoracyjne okna, których obudowa jest w złym stanie, odpada tynk i brakuje szybek (il. 9). Obecnie hall i czytelnia są wyłączone z użytku.

9. Sanatorium żydowskiej młodzieży akademickiej w Worochcie – zniszczenia, stan w 2015 (fot. Weronika Drohobycka-Grzesiak)
