Wyniki badań Domu Mielnikowa w Moskwie w ramach grantu Getty Foundation (2017-2019)

Review of the results of Melnikov House examination under the support of the Getty Foundation grant (2017-2019)

Władimir Szuchow
DOCOMOMO Rosja
DOCOMOMO Russia

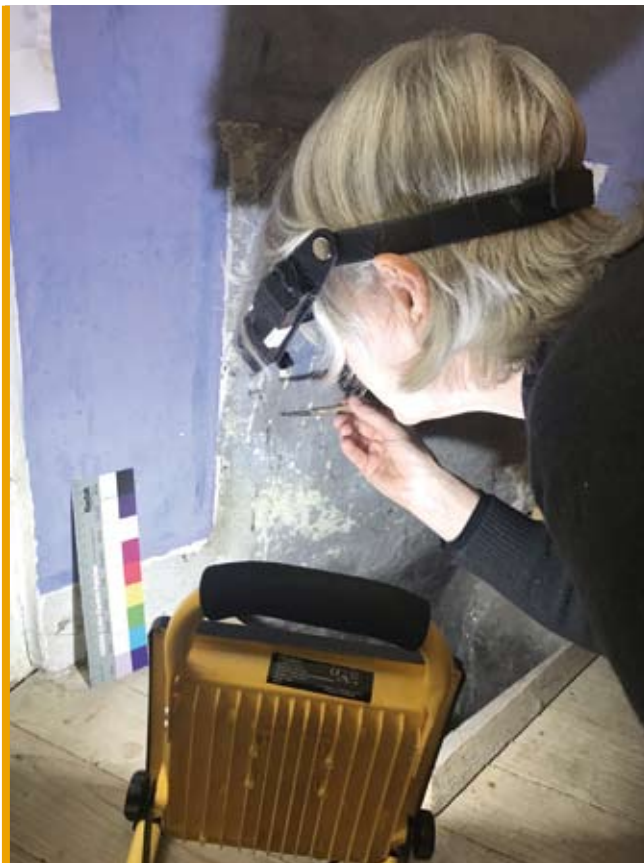
Szczególną uwagę poświęcono badaniu kolorów, w tym pobieraniu próbek kolorów z materiałów, badań mikroskopowych, badań składu chemicznego pigmentów itp. Zaproponowano pracę z różnymi historycznymi katalogami kolorów (np. *Atlas kolorów architektonicznych* 1937, Moskwa). Kluczową kwestią było tutaj zachowanie autentyczności domu, tj., aby raczej zachować, niż odnawiać. Analizę kolorów i farb wykonali Mariel Polman i Luc Megens, eksperci w dziedzinie badań nad farbami architektonicznymi z holenderskiej Agencji Dziedzictwa Kulturalnego (Cultural Heritage Agency of the Netherlands) (il. 3 i 4). Program badawczy obejmował dosłownie wszystko - od fundamentów, konstrukcji i membrany w podłogach po tkaniny, kolory i wbudowane elementy wyposażenia wewnątrz.

3. Analiza kolorów i farb (fot. Pavel Kuznetsov)

3. Colors and paints analysis (photo Pavel Kuznetsov)

1. Badania przeprowadzone w latach 2017-2019 wydają się kompleksowe i niemal wystarczające do obiektywnej oceny stanu budynku i podjęcia decyzji w sprawie niezbędnych prac konserwatorskich i restauratorskich. Konieczne jest ukończenie badań kolorów i farb budynku, a także odwzorowanie głównych etapów budowy w postaci planów 2D i 3D, oraz stworzenie cyfrowej księgi pokoi, aby zinwentaryzować wyposażenie związane z konstrukcją i detale w każdym pomieszczeniu.

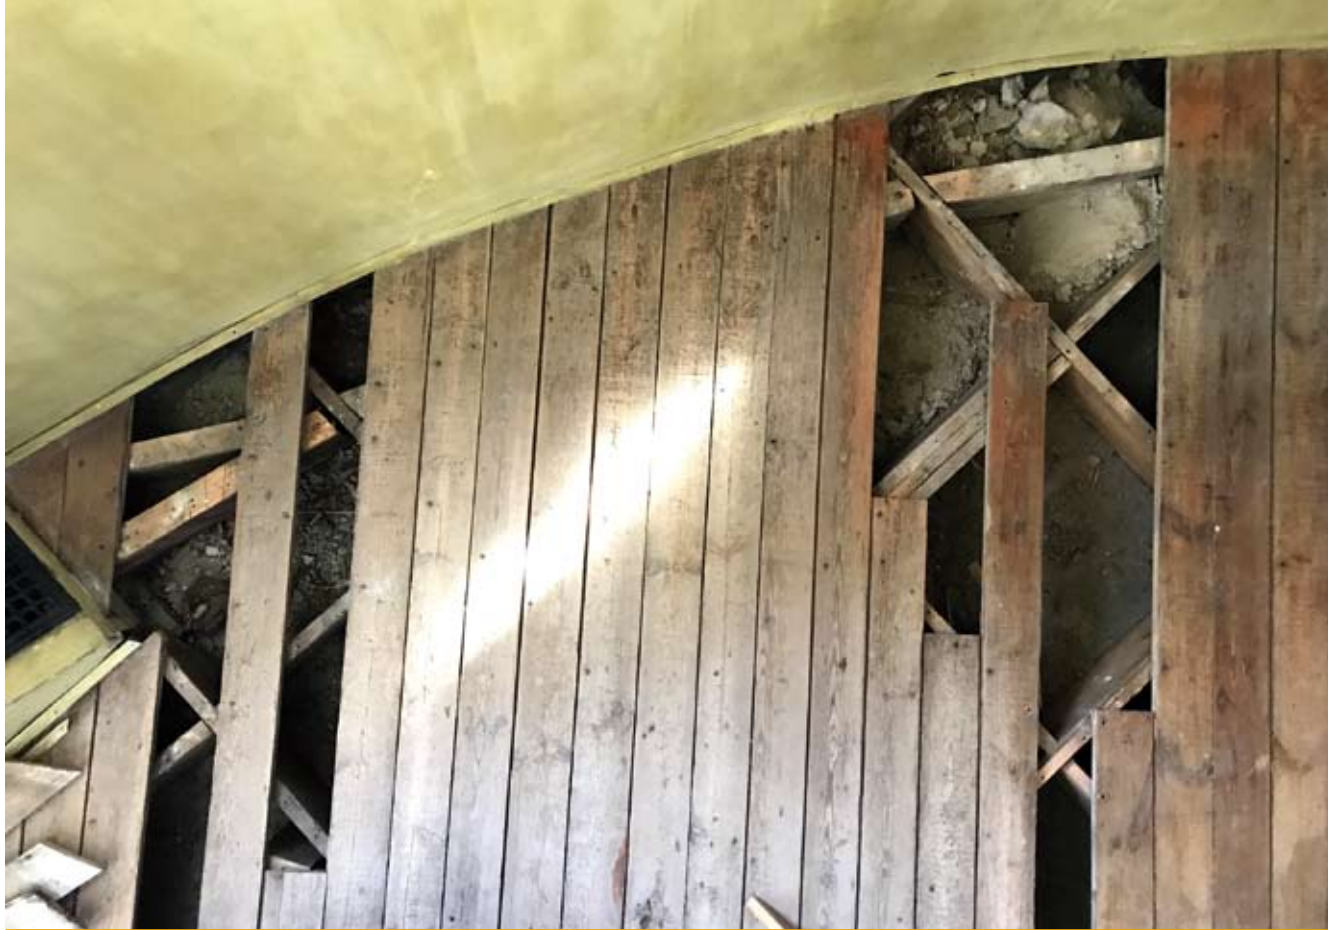
6. Określenie stanu podłóg i sufitów (fot. Pavel Kuznetsov)

6. Determination the condition of the floors and ceilings (photo Pavel Kuznetsov)

c) naprawa osłabionych struktur membran w podłodze nad parterem, w sypialni i częściowo nad pierwszym piętrzem w studio;

f) miejscowa naprawa części klatki schodowej (stopni, poręczy) i podłóg na wszystkich piętrach;

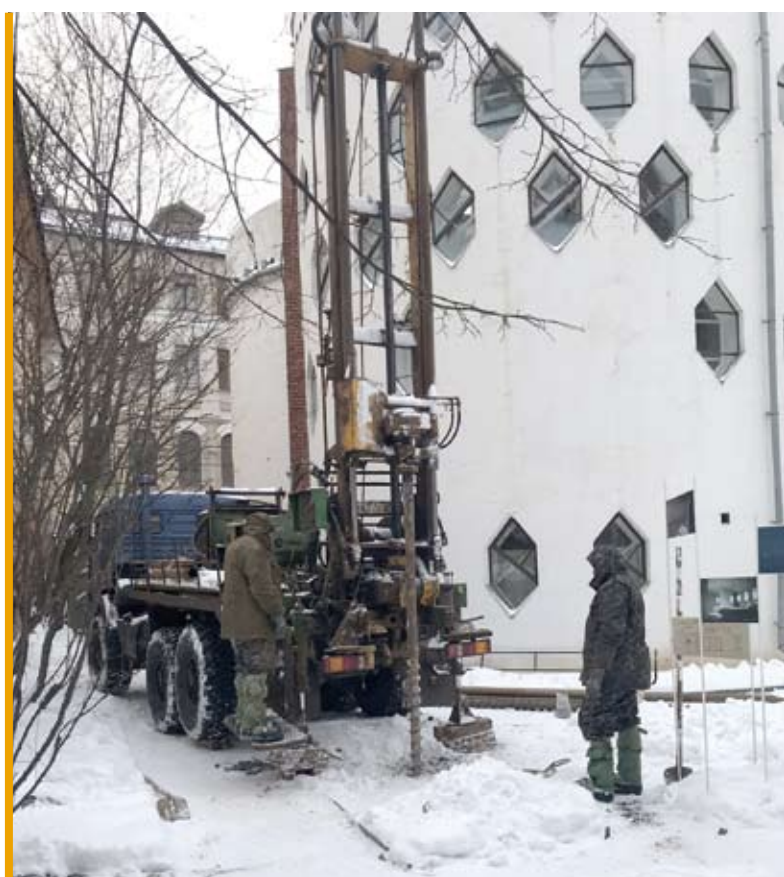
Badania hydrogeologiczne przeprowadzono za pomocą głębokiego wiercenia i ciągłego monitorowania poziomu wód gruntowych w górnych warstwach gleby (il. 7)

7. Badania hydrogeologiczne (fot. Pavel Kuznetsov)

7. Hydrogeological studies (photo Pavel Kuznetsov)

5. Należy zauważyć, że zagrożenia hydrogeologiczne dla budynku, wynikające z powstawania w latach 90. w okolicy nowej zabudowy obecnie nie istnieją. Niemniej jednak zaleca się kontynuowanie hydrogeologicznego i geodezyjnego monitorowania budynku.

i) w wyniku badań geotechnicznych terenu nie stwierdzono poważnych problemów na terenie wokół Domu Mielnikowa, w tym związanych z wodami gruntowymi. Wraz z kontynuowaniem monitorowania geodezyjnego osiadania budynku konieczne jest konty-

nuowanie regularnego monitorowania górnego lustra wody położonego na głębokości około 8 m.;
