Ochrona tynków kamiennych i okładzin lastrykowych jako warunek zachowania cech stylowych krakowskiej architektury modernistycznej

Michał Szkoła

Urząd Miasta Krakowa, Biuro Miejskiego Konserwatora Zabytków

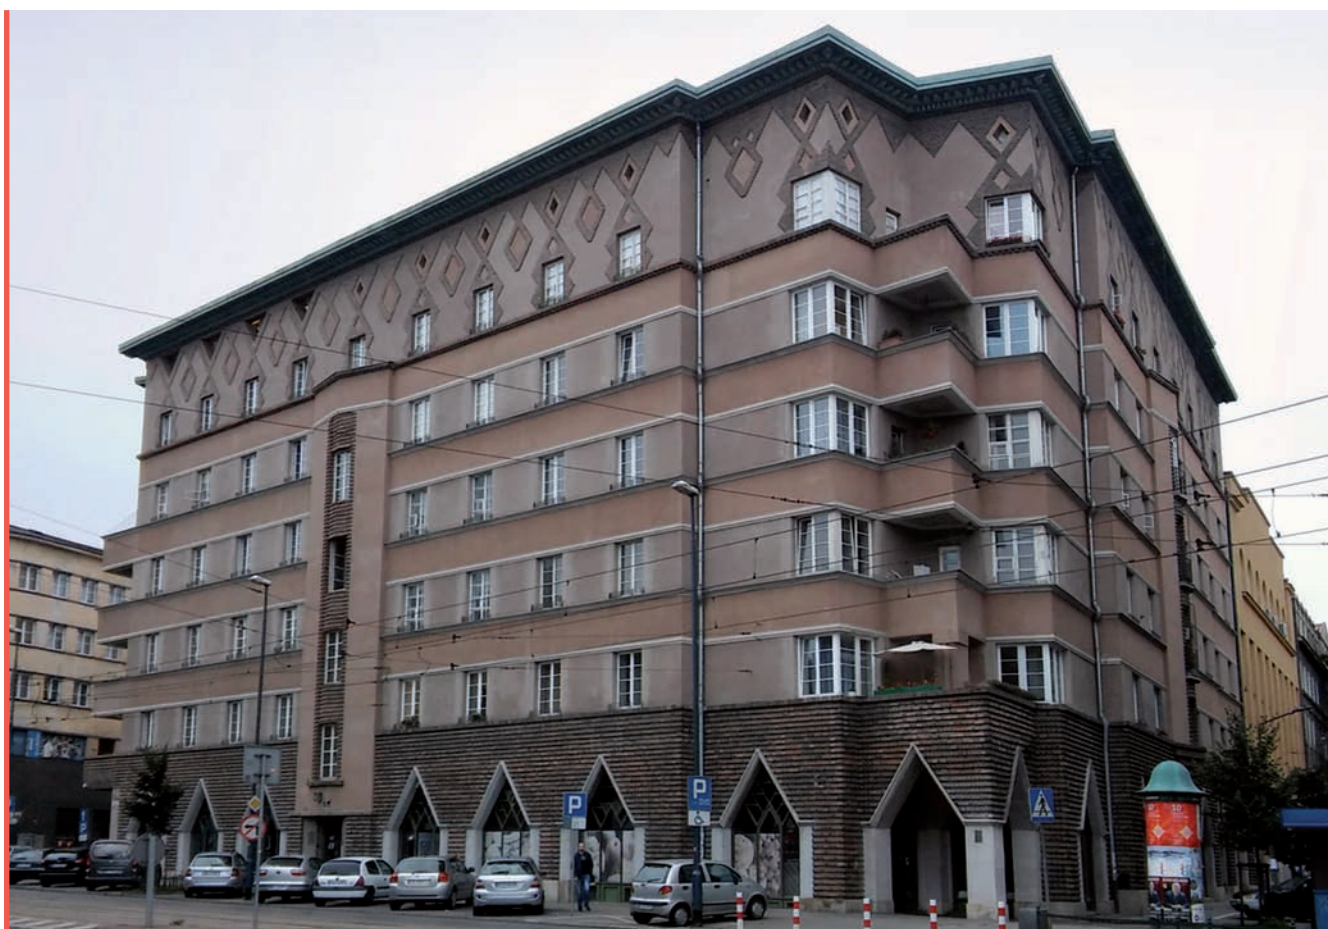
1. Kamienica przy placu Inwalidów 6 wzniesiona w latach 1927-1928 według projektu Wacława Nowakowskiego – stan obecny po konserwacji (fot. M. Szkoła, 2016)

W Krakowie prawdopodobnie w najszerszym zakresie tradycyjne technologie wykorzystane zostały w trakcie remontu elewacji wspomnianej na wstępie kamienicy położonej przy pl. Inwalidów 6 (wraz z należącą do niej częścią przy ul. Pomorskiej 1 i ul. H. Sienkiewicza 2-2a). Realizacja remontu konserwatorskiego elewacji frontowych możliwa była dzięki dotacji udzielonej przez Społeczny Komitet Odnowy Zabytków Krakowa. Prace budowlano-konserwatorskie prowadzone w latach 2011-2013 pozwoliły na przywrócenie pierwotnej estetyki tego niezwykle wartościowego budynku. W znacznej mierze odtworzono zniszczone, charakterystyczne trójkątne obramienia witryn ze sztucznego kamienia (il. 9) oraz odspojone tynki cyklinowane w dwóch kolorach, z wyjątkiem dobrze zachowanych węgarzków okiennych. Optymalny skład materiału służącego do wiernego odtworzenia kolorystyki i faktur wybrano na podstawie kilkukrotnie wykonywanych prób. Niezależnie od użytego materiału zdecydowano o zachowaniu „świadka” - oryginalnego tynku w obrębie okien pierwszego piętra od strony ul. Sienkiewicza oraz o utrzymaniu najlepiej zachowanych fragmentów dekoracji witryn.

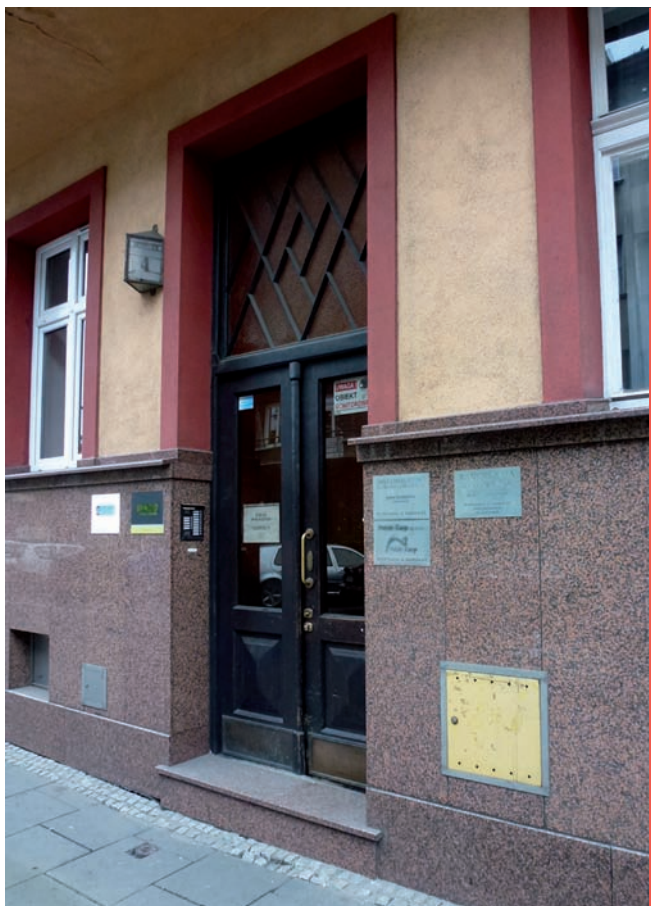
2. Przykład niekorzystnych działań podjętych w trakcie remontu fasady kamienicy zbudowanej w 1931 r. - tynk kamieniarski zastąpiono okładziną z polerowanego granitu (fot. M. Szkoła, 2016)

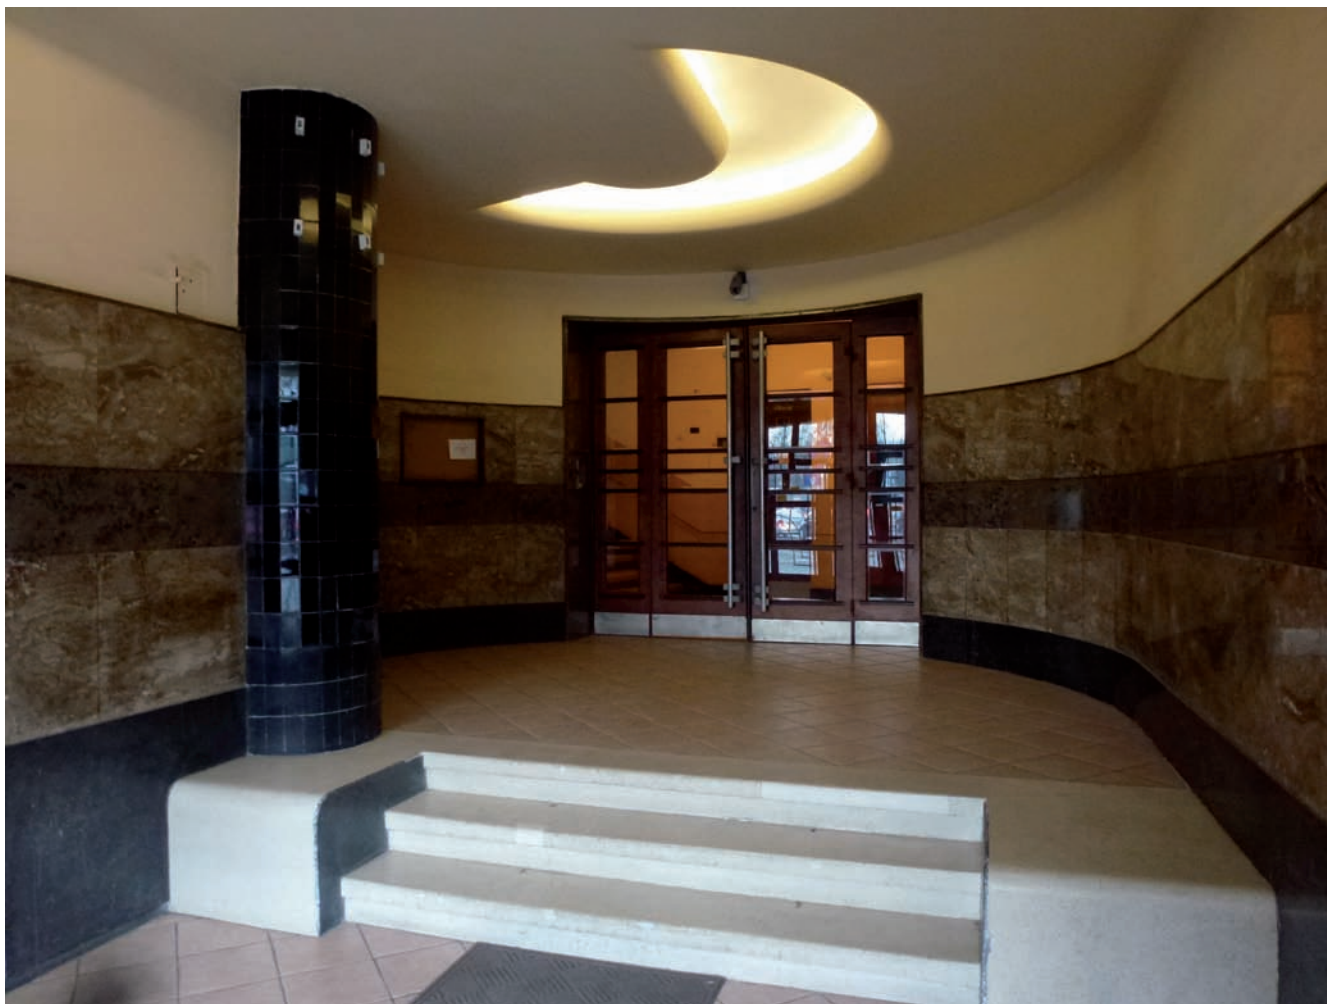
3. Hol kamienicy zbudowanej w 1937 r., w którym współczesna posadzka z płytek gresowych nie koresponduje z lastrykowymi schodami i kamienną okładziną ścian (fot. M. Szkoła, 2016)

tylko obce, ale wręcz szpecące, bowiem jak pisze S. E. Rasmussen, „nawet najszlachetniejsze materiały tracą charakter, gdy zastosuje się je bez talentu i zrozumienia”⁶. Niekorzystne zmiany widoczne są także we wnętrzach, gdzie lastryko, zamiast naprawy lub odtworzenia, zastępowane jest znacznie tańszymi płytkami, które nie korespondują z pozostałymi zabytkowymi elementami wystroju (il. 3).

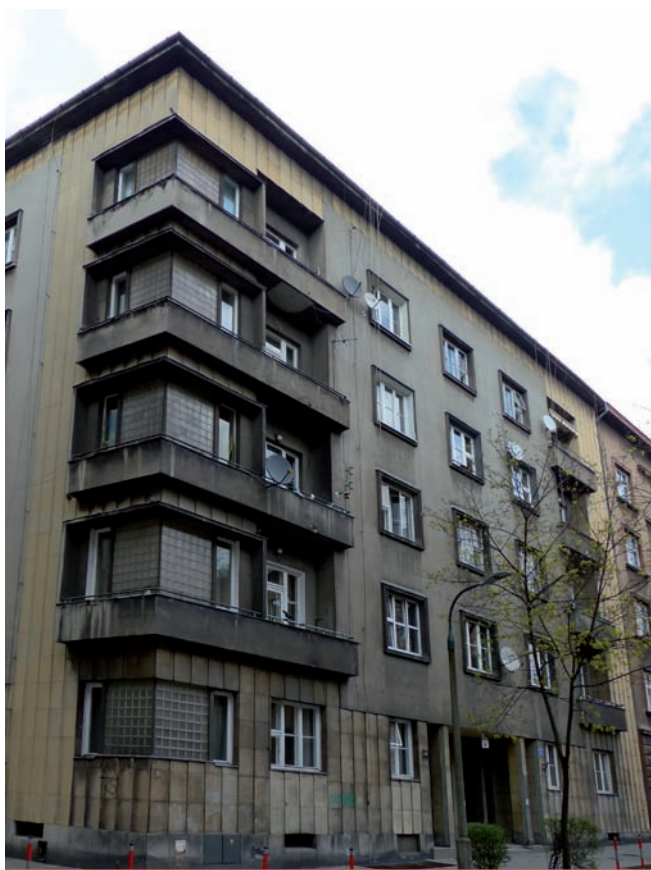
4. Kamienica przy ul. Sereno Fenn'a 6, wzniesiona w latach 1938-1940 według projektu Alfreda Düntucha i Stefana Landsbergera. Na elewacji widać uskokowo opracowaną okładzinę z piaskowca połączoną z partiami tynkowanymi (fot. M. Szkoła, 2016)

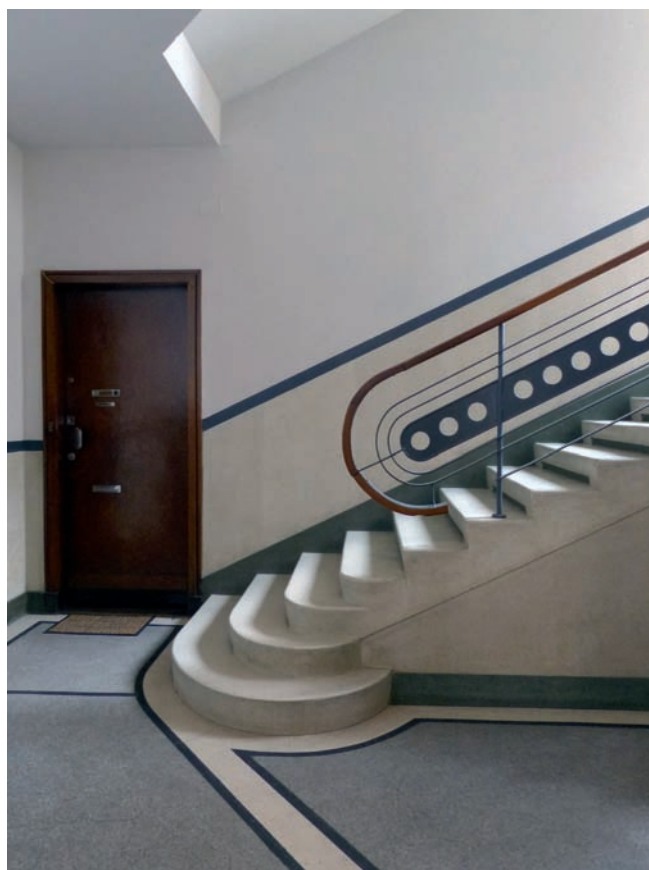
5. Wnętrze kamienicy przy ul. Sereno Fenn'a 6 – klatka schodowa na rzucie trójkąta z okładzinami z czarnego, białego i szarego lastryka (fot. M. Szkoła, 2016)

Ze starannie opracowaną elewacją zawsze korespondował wystrój wnętrz (il. 5 i 6). Wysoki standard wykończenia części wspólnych umożliwiało stosowanie dekoracyjnych okładzin *terrazzowych*, materiału zapewniającego szeroką paletę możliwych rozwiązań oraz gwarantującego trwałość i walory praktyczne. Z lastryka wykonywano posadzki, stopnie, dekoracje ścian, elementy balustrad, podokienniki, kwietniki. Indywidualnie projektowana kolorystyka okładziny oraz geometryczne ornamenty podnosiły standard i estetykę budynku (il. 7).

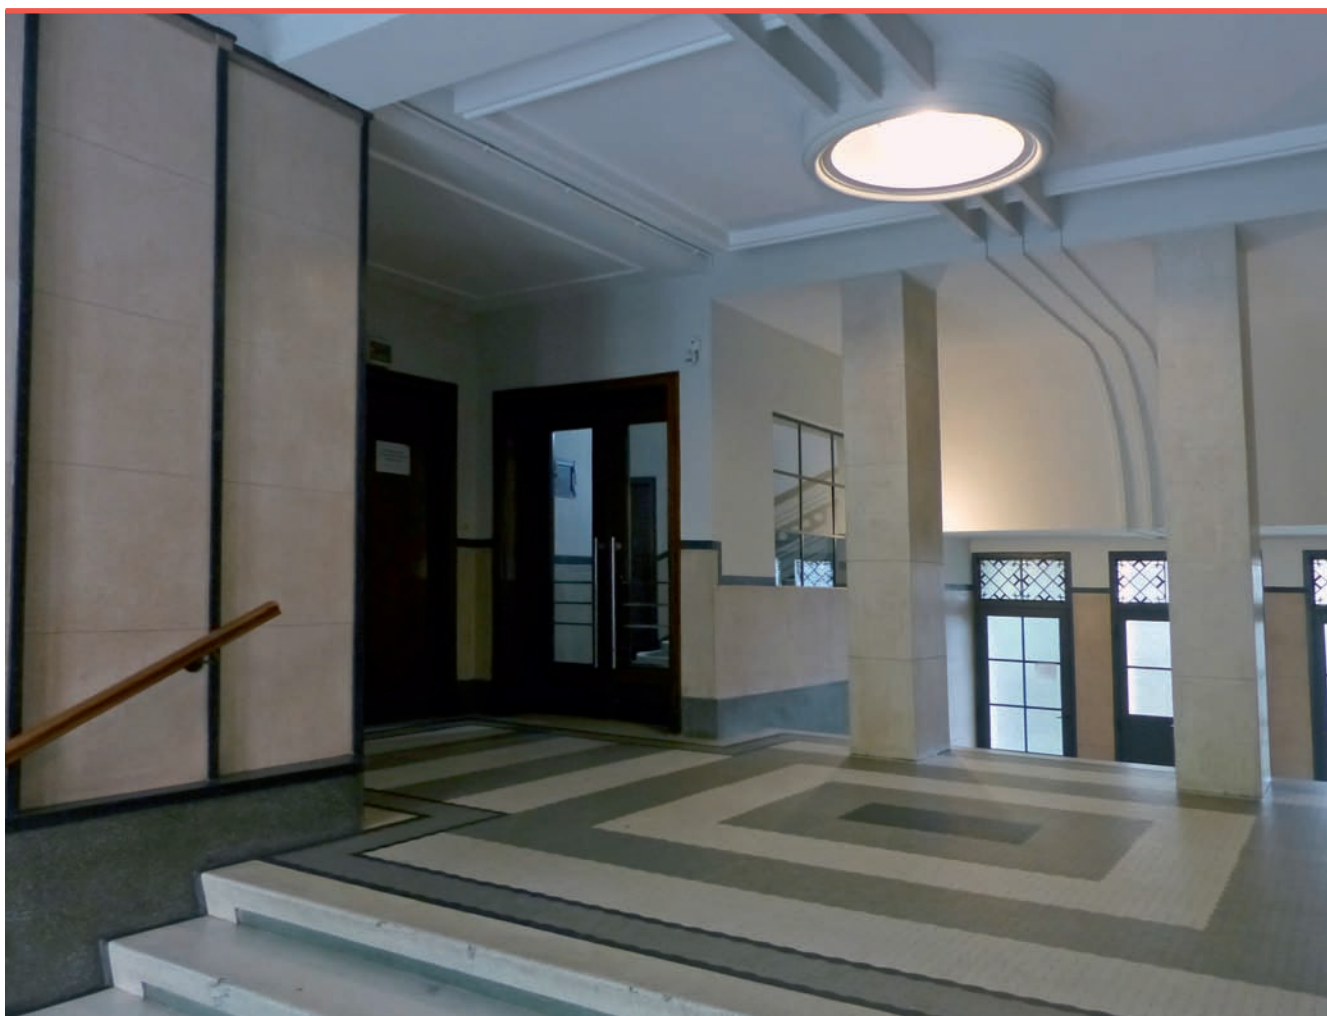
6. Hol kamienicy przy ul. Sereno Fenn'a 6 – układ i kolorystyka tzw. gorsecików na posadzce koresponduje z częścią posadzek wykonanych z lastryka. Na ścianach uskokowo wykonane płyty z różowego lastryka nawiązują do układu piaskowca na elewacji (fot. M. Szkoła, 2016)

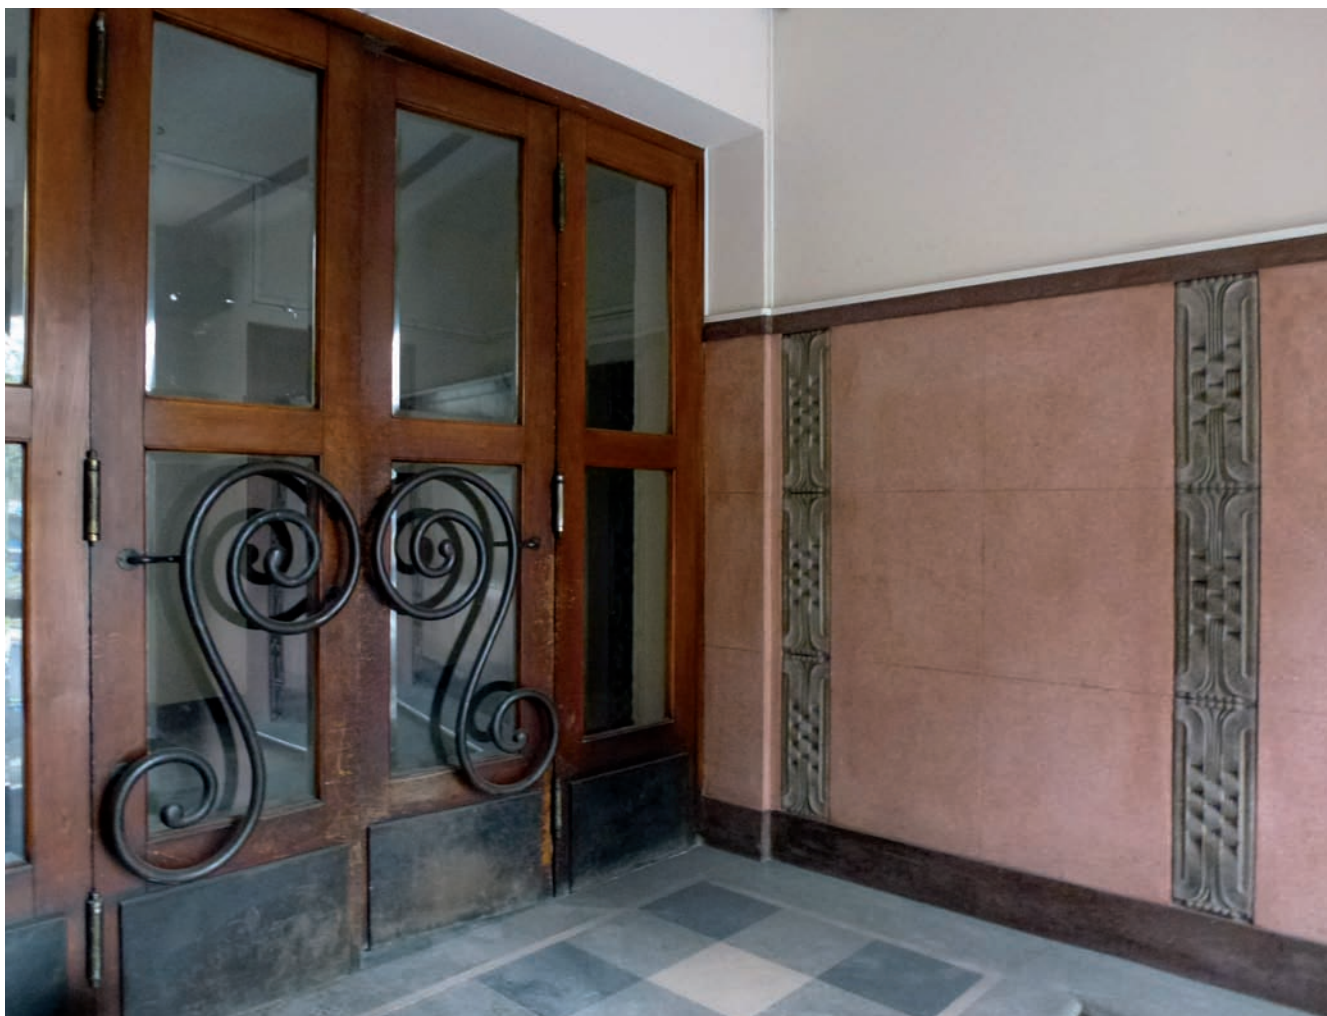
7. Dekoracja sieni kamienicy przy al. J. Słowackiego 15a z lat 1935-1936, wykonana z wielobarwnego lastryka. Na ścianach płyty z różowego lastryka rozdziela odlew ze sztucznego kamienia z motywem roślinnym (fot. M. Szkoła, 2016)

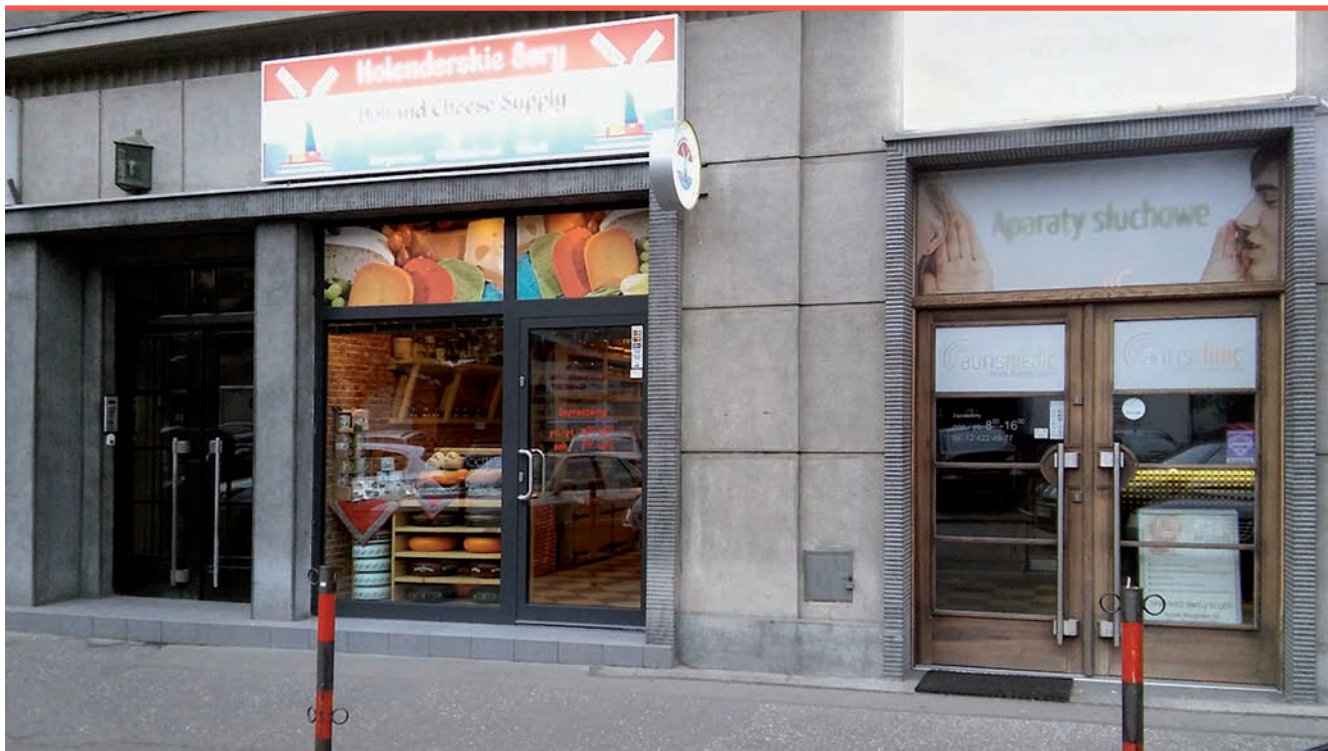
8. Fragment elewacji kamienicy przy Rynku Kleparskim 12, zbudowanej w 1938 r. według projektu Alfreda Düntucha i Stefana Landsbergera. Po prawej stronie współcześnie wykonane obramienie witryny z obróbką kamieniarską w formie żłbkowania (fot. M. Szkoła, 2016)

parteru kamienicy przy Rynku Kleparskim 12. Zgodnie z zaleceniem Małopolskiego Wojewódzkiego Konserwatora Zabytków wykonanie nowych wejść możliwe było pod warunkiem wprowadzenia obramień powtarzających rozwiązanie pierwotne. Uzyskany efekt należy ocenić jako bardzo dobry, a nowe witryny doskonale wpisują się w historyczną fasadę budynku (il. 8).

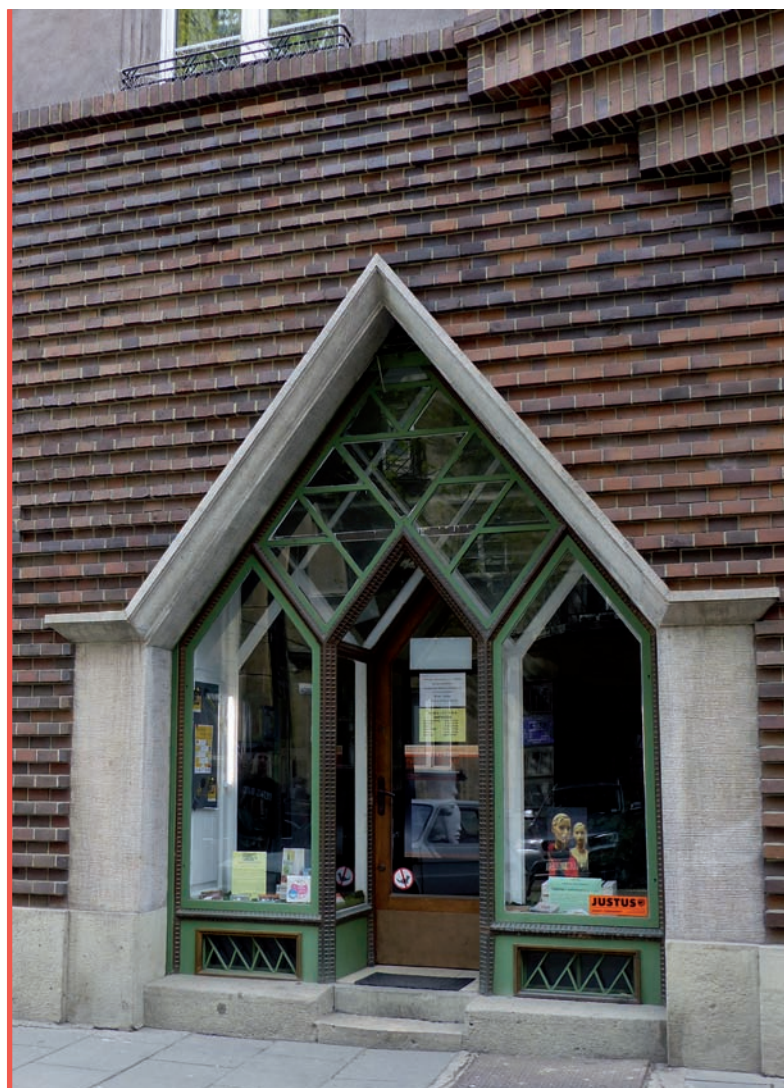
9. Fragment elewacji kamienicy przy pl. Inwalidów 6 po zakończeniu prac konserwatorskich – widoczna częściowo zrekonstruowana dekoracja witryny ze sztucznego kamienia (fot. M. Szkoła, 2016)
