## Dziedzictwo architektury współczesnej. Problematyka i zakres ochrony obiektów powojennych

Maciej Czarnecki  
Politechnika Warszawska, Wydział Architektury

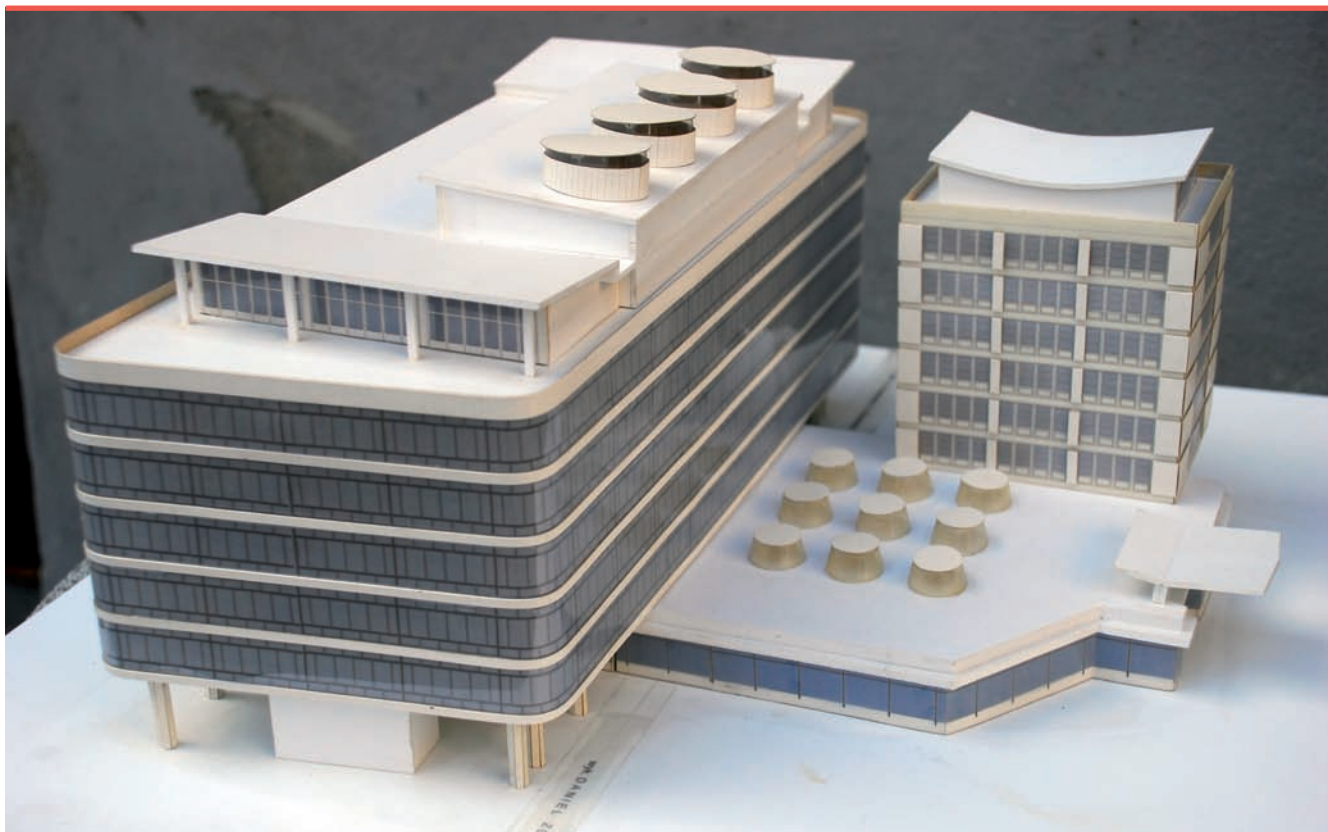
1. Makieta Centralnego Domu Towarowego w Warszawie, zaprojektowanego w latach 1948-1952 przez Z. Ihnatowicza i J. Romańskiego, wykonana przez Daniela Zdunka w 2005 roku (w zbiorach Pracowni Architektury i Sztuki Współczesnej, Wydział Architektury Politechniki Warszawskiej, fot. M. Czarnecki, 2016)

Wyburzenie Centralnego Domu Towarowego (CDT) w Warszawie (il. 1) było w rzeczywistości unicestwieniem unikalnego w Polsce przykładu powojennego funkcjonalizmu – najpełniej spośród polskich realizacji obrazującego ideę pięciu zasad architektury nowoczesnej Le Corbusiera. Przyczyna tych działań tkwi w błędnej ocenie wartości obiektu. Niesłusznie dokonano rozdzielenia spójnego układu funkcjonalno-przestrzennego trzech jego elementów: domu towarowego, parterowego pawilonu spożywczego i części biurowej, uznając dwa ostatnie komponenty za mniej wartościowe. Przy formułowaniu decyzji<sup>4</sup> przytoczono opinię syna jednego z autorów projektu oraz wypowiedź publicystyczną Zbigniewa Ihnatowicza z 1952 roku, jako argument na rzecz wyburzenia dwóch istotnych elementów zespołu. W uzasadnieniu Decyzji

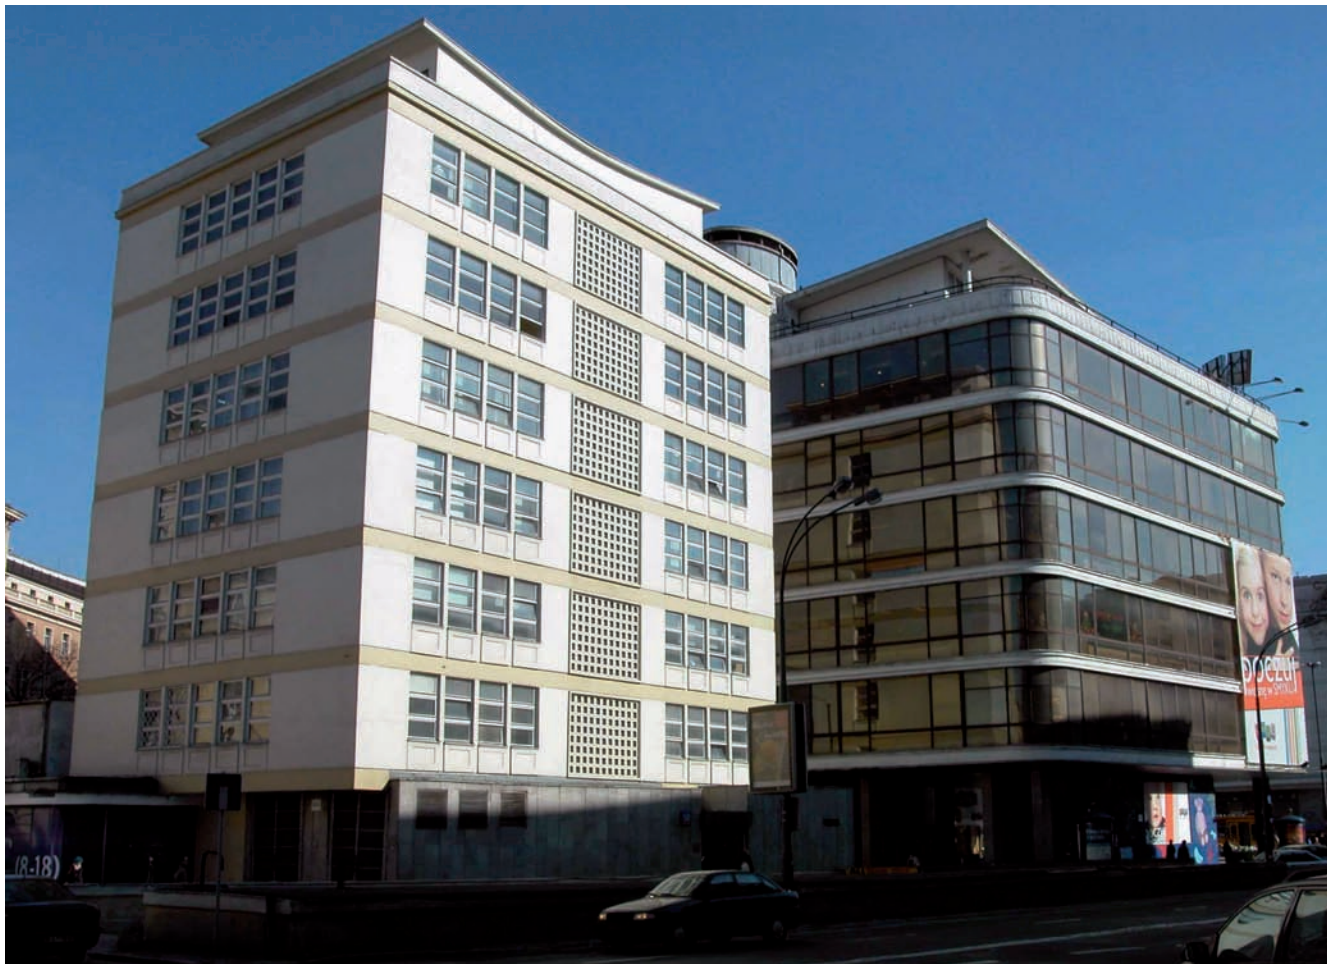
2. Część biurowa Centralnego Domu Towarowego przy al. Jerozolimskich w Warszawie, proj. Z. Ihnatowicz, J. Romański, 1948-1952 (fot. M. Czarnecki, 2005)

zachowanych oryginalnych wartości znajdowało się w części biurowej (il. 2), przeznaczonej do rozbiórki i zastąpienia nowym obiektem. Takie działanie skutkowało w rezultacie dezintegracją spójnego założenia przestrzennego. W efekcie błędnej oceny wartości zespołu CDT do zachowania przewidziano żelbetową konstrukcję szkieletową – czyli typowy i powszechny wówczas ustrój budowlany. Tej konstrukcji inwestor także nie uszanował w całości, wyburzając jej większą część i uwalniając teren pod realizację podziemnej kubatury nowego obiektu. Było to głównym zamierzeniem inwestora i w tym procesie błędnie oraz wybiórczo potraktowana ocena wartości zabytkowego zespołu odegrała kluczową rolę.

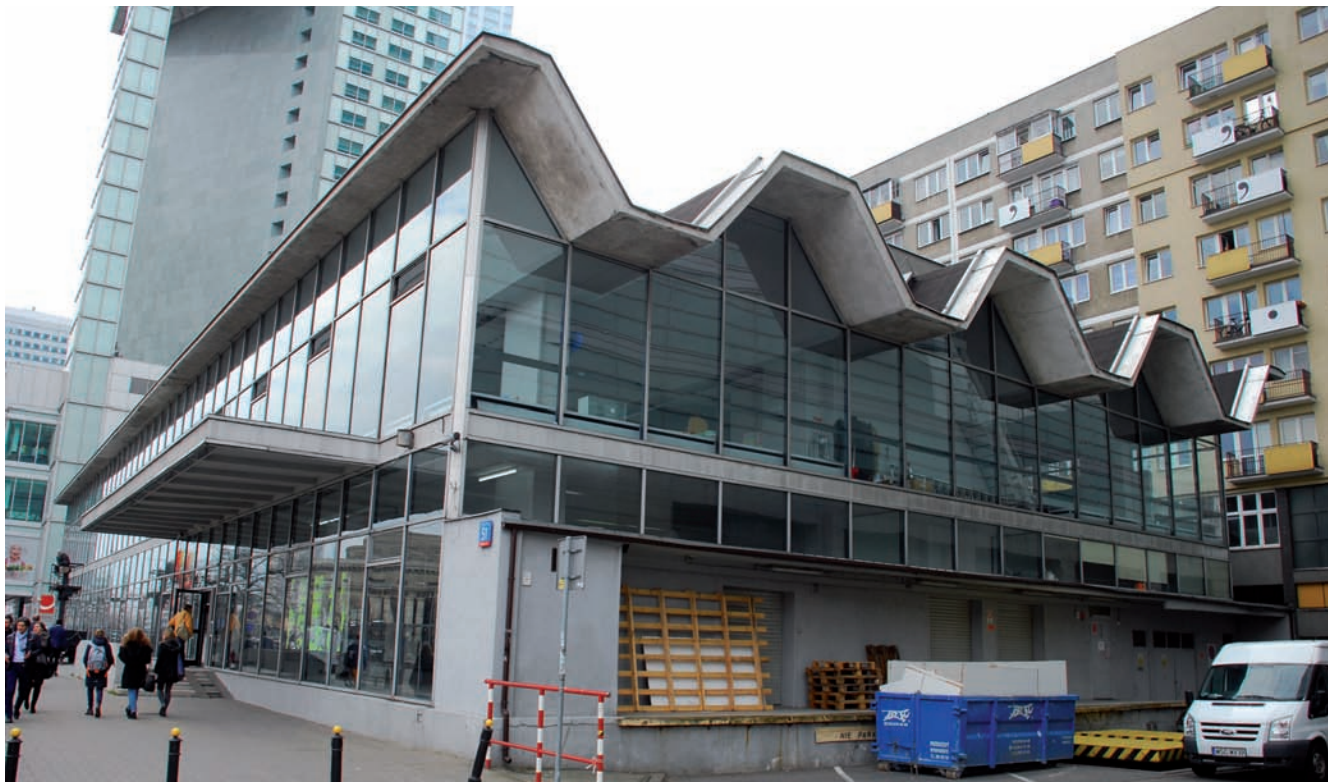
3. Dom Meblowy „Emilia” przy ul. Emilii Plater w Warszawie, proj. M. Kuźniar, C. Wegner, H. Lewicka, 1966-1969 (fot. M. Czarnecki, 2016)

Przykład Domu Meblowego „Emilia” (il. 3) jest identyczny w skutkach. W tym przypadku decyzję o objęciu budynku ochroną konserwatorską podjęto zbyt późno, w pośpiechu, bez skutecznego wykazania jego istotnych wartości. Konsekwencją tego stało się anulowanie wpisu przez Generalnego Konserwatora Zabytków. Podjęto wówczas próbę osiągnięcia kompromisu, polegającego na przeniesieniu obiektu z dotychczasowej lokalizacji w nowe miejsce. Ta koncepcja była jednak zaledwie pozorem kompromisu i podobnie

jak w przypadku CDT-u doprowadziła do wyburzenia budynku. Uznano co prawda wartość substancji oraz architektoniczną i ideową rangę pawilonu, jednak ocenę jego wartości ograniczono zaledwie do żelbetowej tarczownicy dachu, pomijając wszystkie pozostałe oryginalne elementy: system szklanych ścian, metalowe okładziny elewacyjne, żelbetowe schody wewnętrzne i elementy wyposażenia. Dach Domu Meblowego został pocięty na części i nie może obecnie pełnić roli konstrukcyjnej (il. 4). Demontaż żelbetowej konstrukcji dachu „Emilii” to działanie analogiczne do demontażu stalowej konstrukcji hali „Koszyki”, która wróciła do nowego wnętrza hali jako dekoracja – bez pierwotnej funkcji nośnej. To całkowicie niezrozumiała praktyka, nie mająca uzasadnienia w teorii, metodyce i technikach konserwatorskich. Pominięto także zasadniczą rolę budynku w jego pierwotnym kontekście – sam pawilon wyrwany z otoczenia traci wartość i specyficzną rolę jaką pełnił pierwotnie.

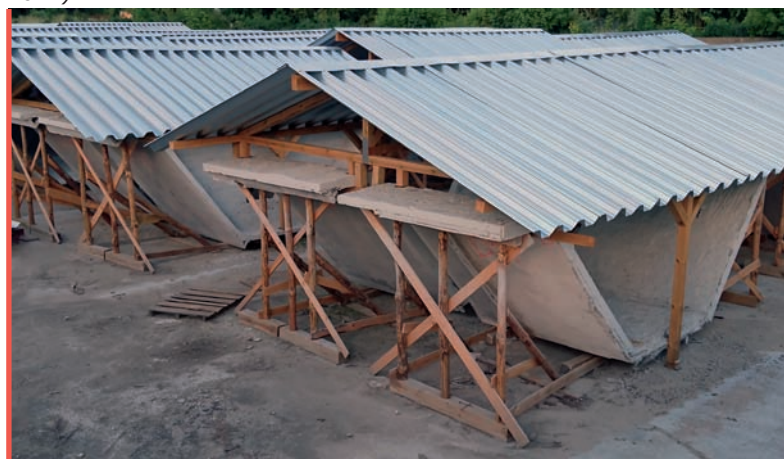
4. Elementy konstrukcji dachu Domu Meblowego „Emilia” w Warszawie, zmagazynowane po rozbiórce na dawnych terenach Domu Słowa Polskiego w Warszawie (fot. M. Czarnecki, 2017)

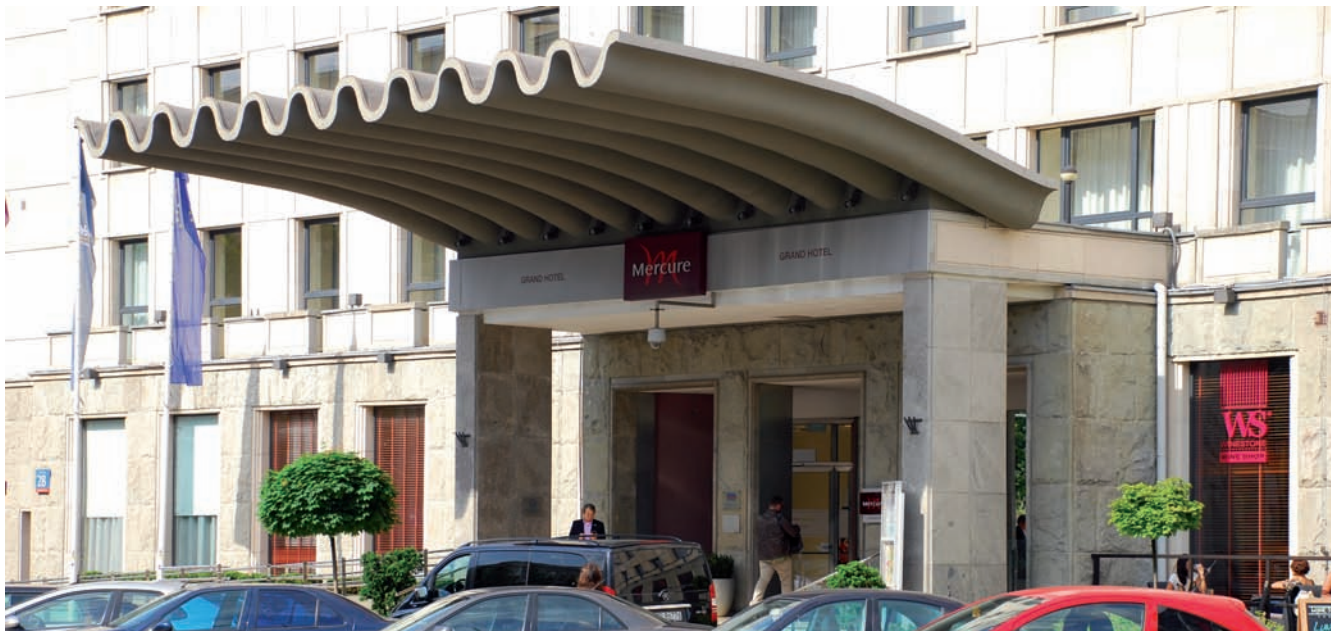
5. Zadaszenie wejścia głównego hotelu „Grand” przy ul. Kruczej w Warszawie, proj. S. Bieńkuński, S. Rychłowski, 1954-1959 (fot. M. Czarnecki, 2016)

W ocenie wartości powojennego modernizmu występują powszechnie istotne błędy interpretacyjne. Podstawowy polega na nie odróżnianiu modernizmu od socrealizmu. Szczególnie w obiektach o przenikających się cechach – pochodzących z lat przełomu – kiedy jeden nurt się kończył, a drugi zaczynał. Przykład Grand Hotelu przy ul. Kruczej nr 28 w Warszawie (il. 5) dobrze ukazuje te zjawiska – nie jest w pełni jasne, czy cenimy go jeszcze za socrealistyczną monumentalność, czy już za ekspresyjną formę zadaszienia.

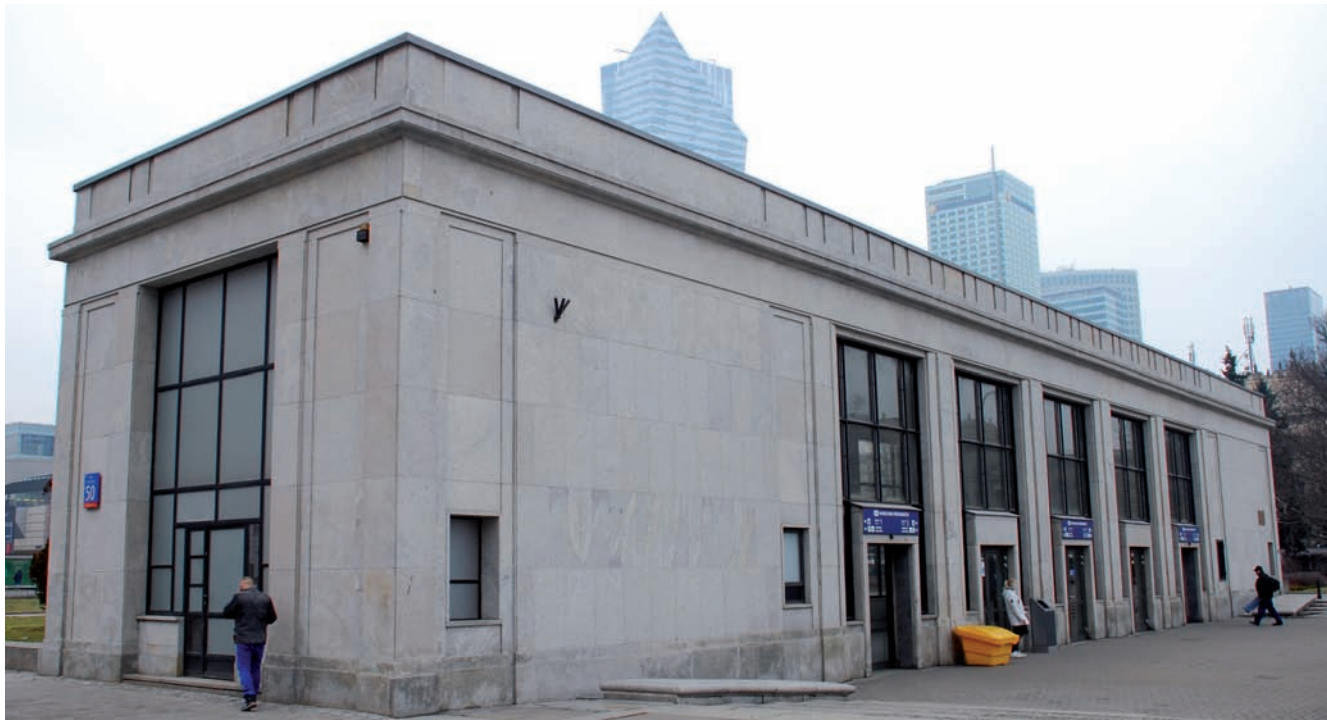
6. Pawilon Dworca PKP „Śródmieście” w Warszawie, proj. L. Rudniew z zespołem, 1955, (fot. M. Czarnecki, 2016)

Podobnie przeznaczone do rozbiórki pawilony Dworca Warszawa-Śródmieście przy Alejach Jerozolimskich nr 50 (il. 6). Pozornie przynależące do socrealizmu, jednak w istocie posiadające cechy modernistyczne. Tu pojawia się także problem substancji, której wartości obecnie nie doceniamy – do momentu kiedy zostanie zastąpiona nieoryginalną. Na przykład wymiana ślusarki okiennej powoduje następnie pytania – co właściwie chronić wobec utraty istotnej części oryginalnej substancji?

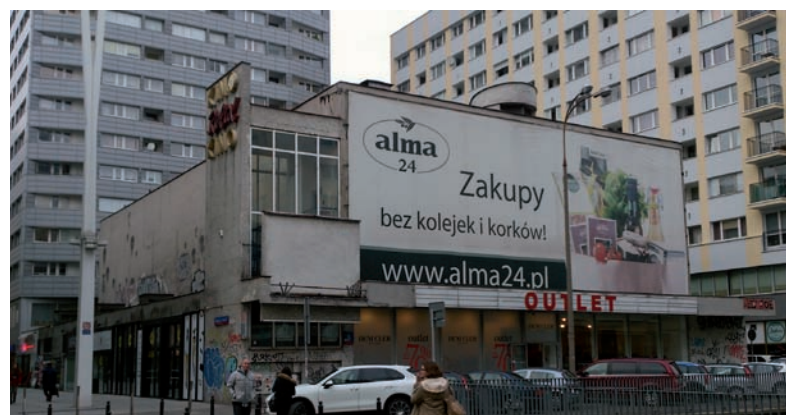
7. Dawne kino „Relax” przy ul. Złotej w Warszawie, proj. Z. Waclawek, Z. Gąsior, 1969 (fot. M. Czarnecki, 2015). Obiekt został przeznaczony do wyburzenia

Architekturę powojenną należy poddać starannemu procesowi wartościowania. Posiada ona często rozwiązania niestandardowe, które powinny być traktowane jako istotna wartość, a nie ignorowane – jako element trudny do zakwalifikowania. Próżno na przykład szukać rzeczowej i merytorycznej oceny wartości kina „Relax”, znajdującego się w kompleksie tzw. „Ściany Wschodniej” przy ul. Złotej nr 8 (il. 7) i zamkniętego 12 lat temu z zamiarem wyburzenia. A przecież te wartości to: integralność formy, rozwiązania plastyczne i typograficzne neonów, okładzina z ceramicznej „stłuczki” jako oryginalna substancja i rozwiązania charakterystyczne dla lat sześćdziesiątych XX wieku.

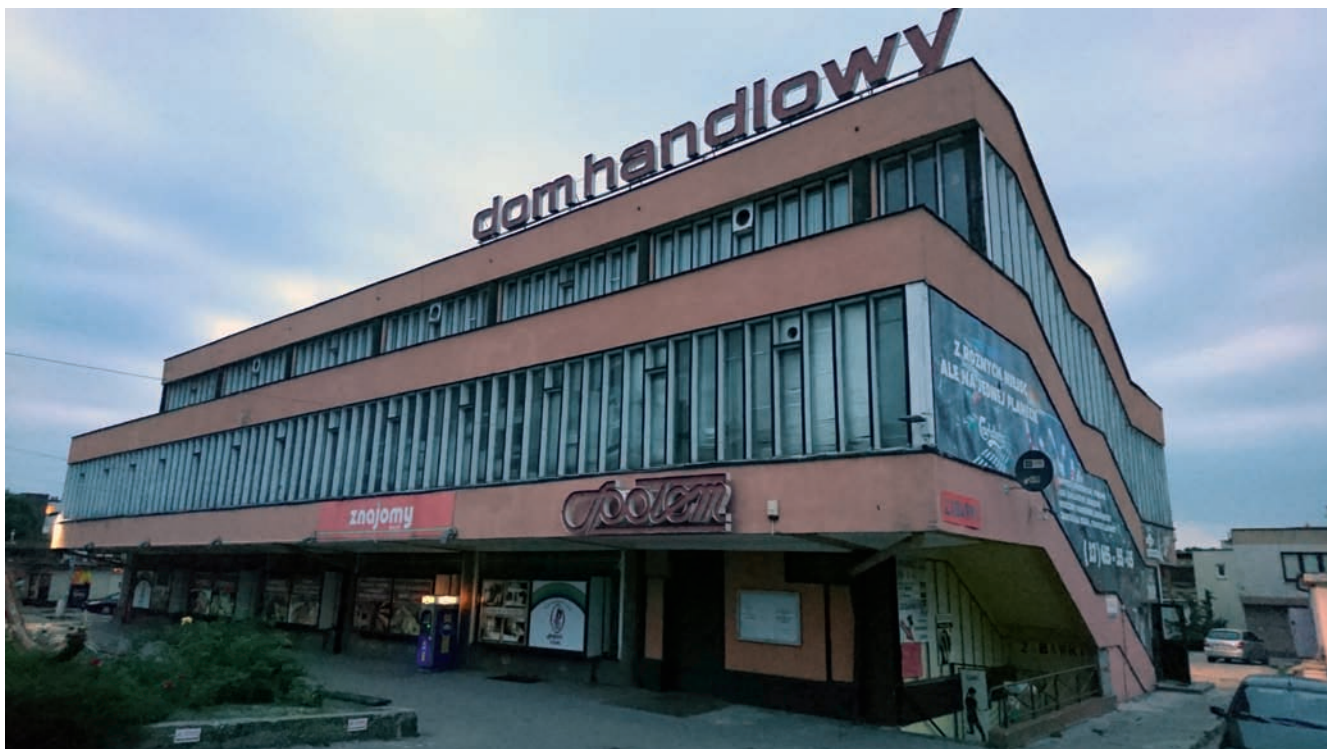
8. Dom Handlowy przy ul. Bolesława Chrobrego w Mławie, proj. S. Kolendo, 1958-1963 (fot. M. Czarnecki, 2016)

tyczy to szczególnie branży handlowej. Jako szczególne zagadnienie należy traktować także aspekt substancji i jej oryginalności, której zachowanie powinno być priorytetowe, choć często jest bardzo problematyczne. Przykładowo, w Domu Handlowym w Mławie (il. 8) występuje bardzo wyeksploatowana drewniana stolarka okienna – świadectwo standardów ówczesnego budownictwa. Jest dużym dylematem zarówno dla inwestora, jak i dla urzędu konserwatorskiego jak tę substancję zakwalifikować i jakie podjąć działania.

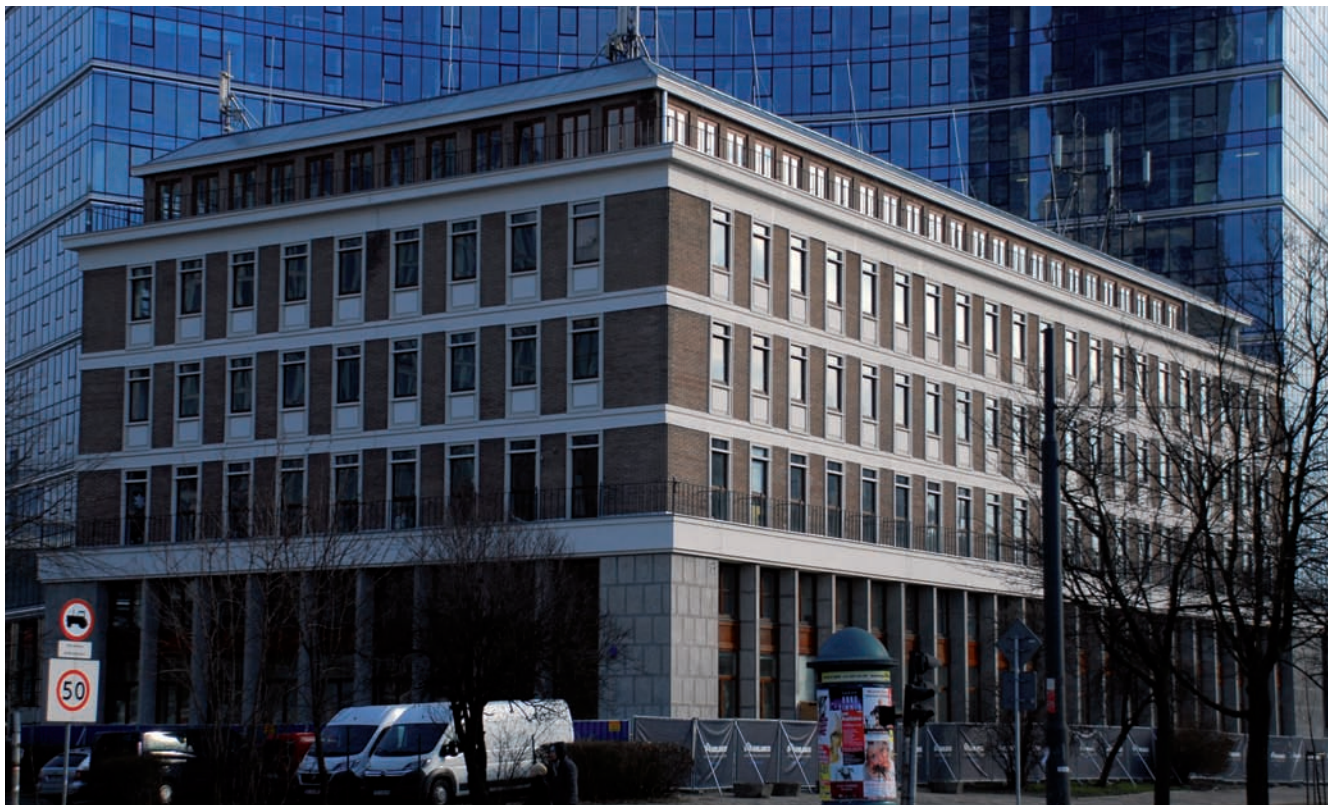
9. Dom Prasy Wojskowej przy ul. Grzybowskiej w Warszawie, proj. K. Marczewski, S. Putowski, 1949-1958 (fot. M. Czarnecki, 2016)

Jednak przyszłość może nastrajać optymistycznie, gdyż istnieją przykłady działań, które warto docenić. Objęcie ochroną konserwatorską trzech elewacji Domu Prasy Wojskowej przy ul. Grzybowskiej nr 77 w Warszawie uratowało bryłę budynku (il. 9) i mimo że jego wnętrza uległy całkowitej przebudowie, zewnętrzna forma stanowi przynajmniej częściowo świadectwo historii. Niewątpliwym sukcesem Biura Stołecznego Konserwatora Zabytków stanowi wpis do Gminnej Ewidencji Zabytków pawilonu dawnej stołówki Wyższej Szkoły Nauk Społecznych (il. 10). To efekt okólnika Generalnego Konserwatora Zabytków z lutego 2016, który rozszerzył możliwości ochrony prawnej obiektów powojennych.
