„Szklany Dom” projektu Juliusza Żórawskiego w Warszawie po 73 latach

Andrzej K. Olszewski

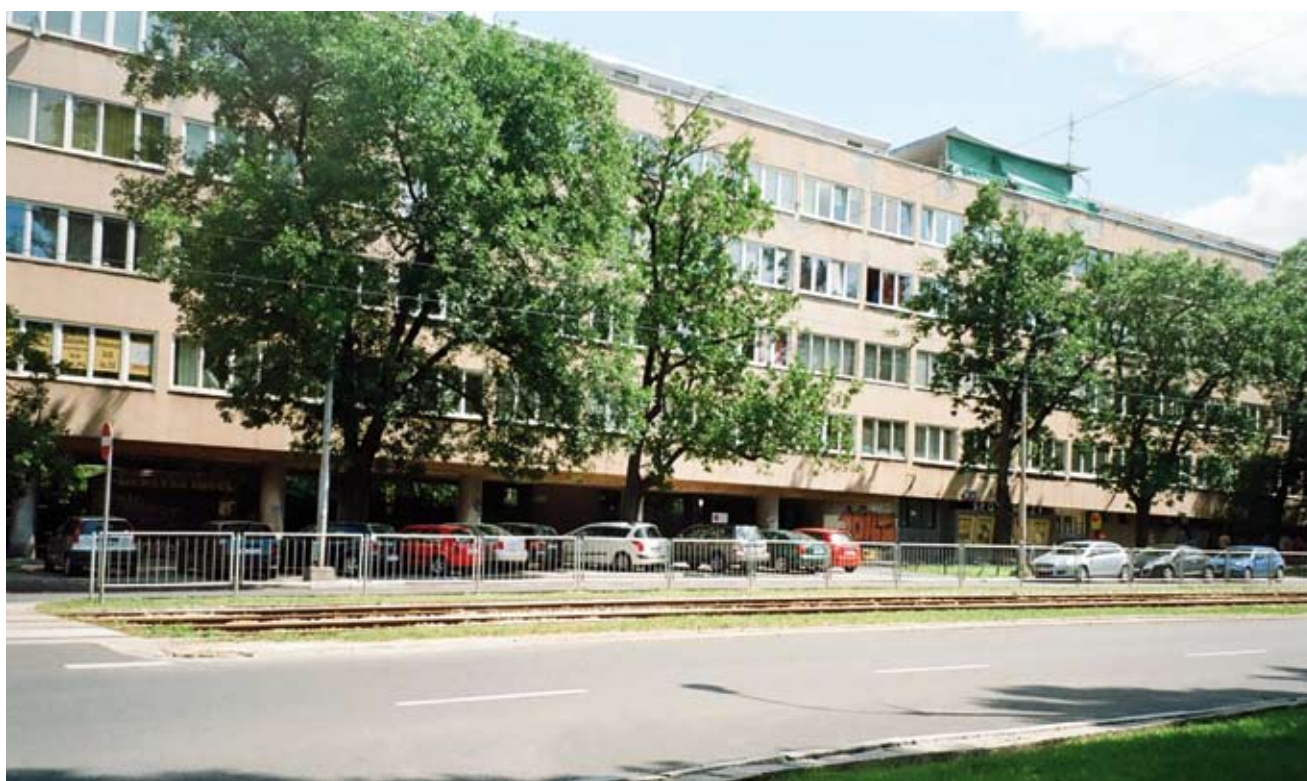
1. Szklany Dom w Warszawie, widok od ul. Mickiewicza (fot. Irena i Andrzej Olszewscy)

”Kolos, znakomicie wpasowany w opadający teren i dopracowany w najmniejszych detalach był jedną z najdoskonalszych realizacji inspirowanych teoriami i praktyką architektoniczną Le Corbusiera. Ten pięciokondygnacyjny gmach o konstrukcji szkieletowej został zbudowany na planie litery L. Od ulicy Mickiewicza prezentował się wspaniałą elewacją, ponad 100 - metrowej długości, przeszkloną pasami okien

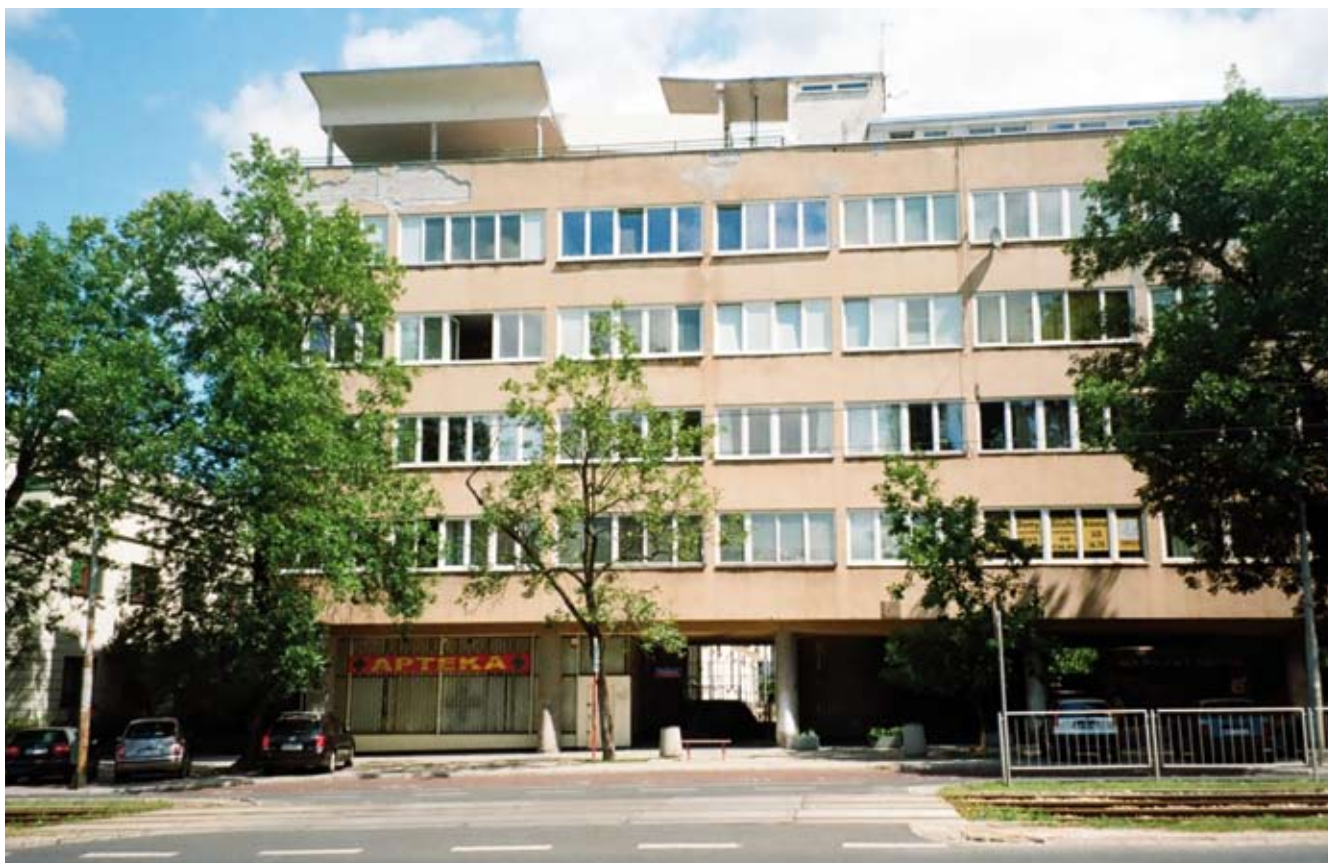
2. Szklany Dom, widok od ul. Mickiewicza (fot. Irena i Andrzej Olszewscy)

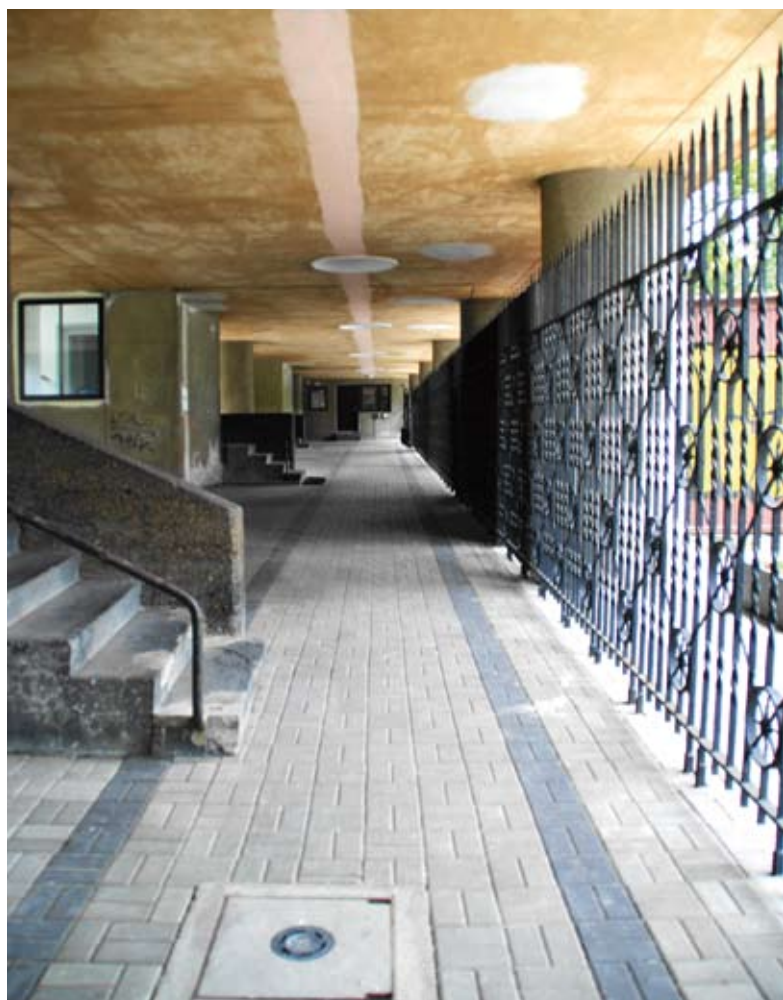
3. Podcień od ul. Mickiewicza (fot. Irena i Andrzej Olszewscy)

wstęgowych i podcięta w parterze mieszczącym sklepy. Szeroki prześwit w przyziemiu wsparty na masywnych słupach o eliptycznym przekroju, dawał wrażenie lekkości, wręcz unoszenia się w powietrzu potężnej bryły budynku. Takie rozwiązanie podpór prawdopodobnie

było inspirowane Domem Studentów Szwajcarskich projektu Le Corbusiera w Paryżu (1930-1932). Prześwit zamknięty dekoracyjną kutą kratą o charakterystycznym wzorze [...] prowadził do wielkiego, jak na owe czasy, podziemnego garażu na dwadzieścia [16 –

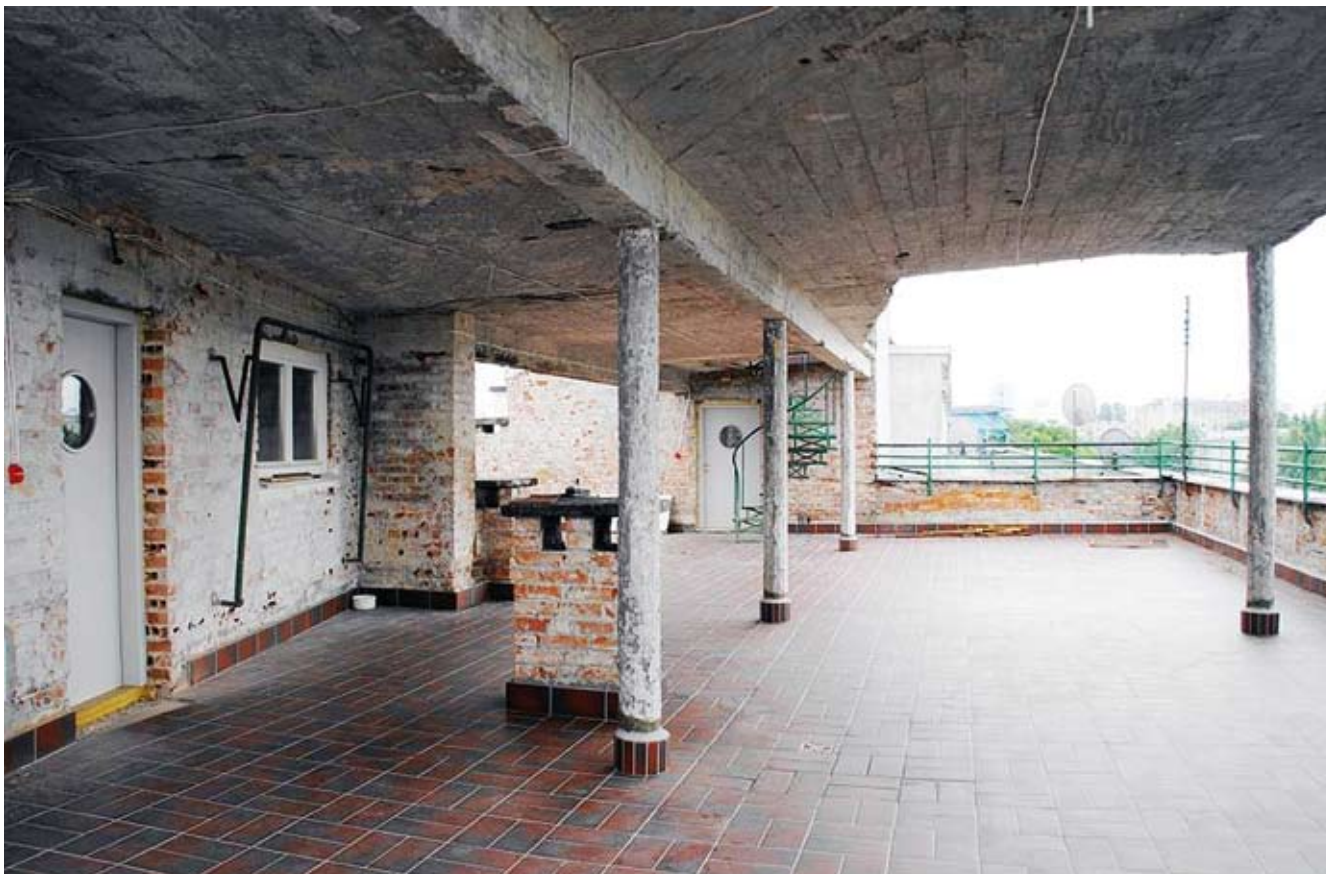
4. Taras w trakcie remontu 2012 r. (fot. Irena i Andrzej Olszewscy)

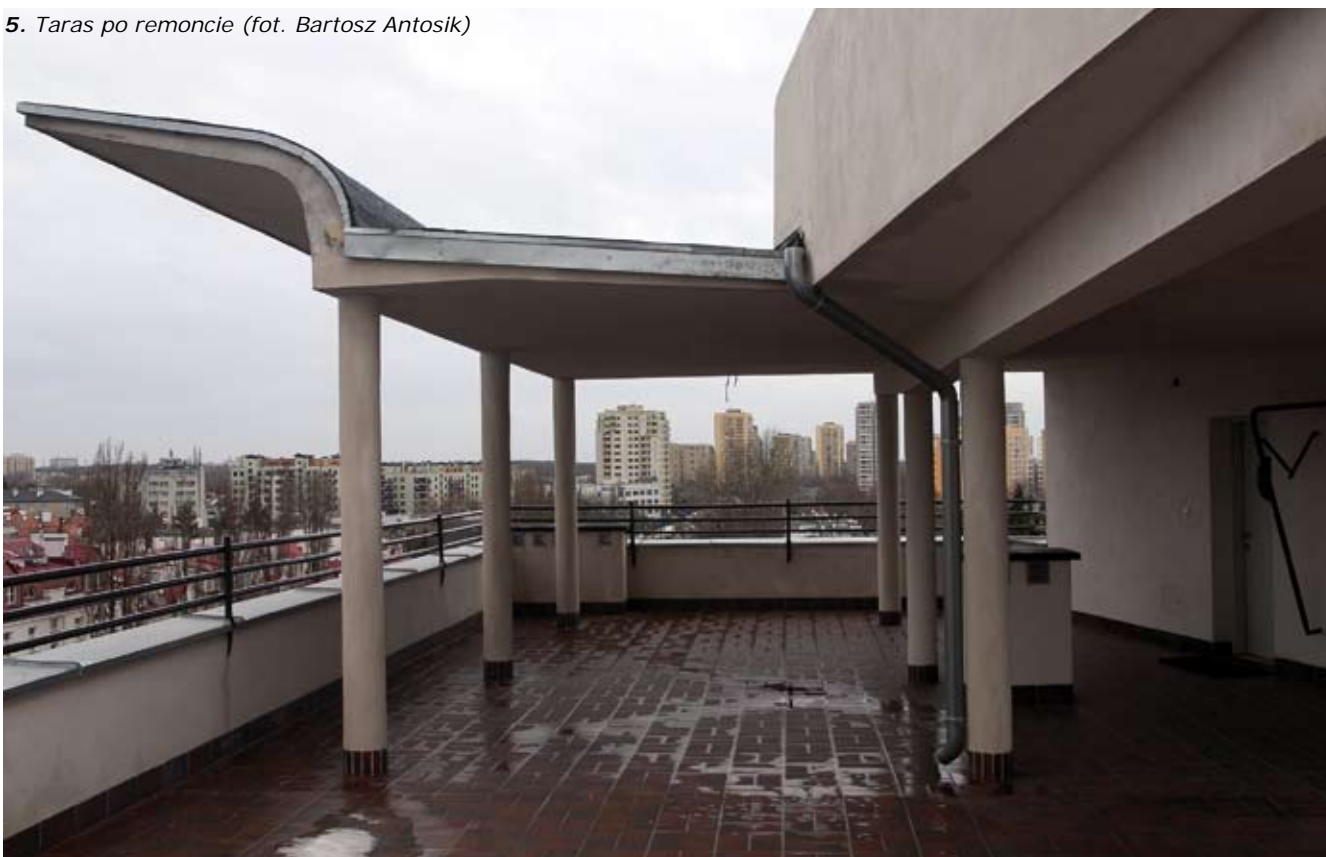
5. Taras po remoncie (fot. Bartosz Antosik)

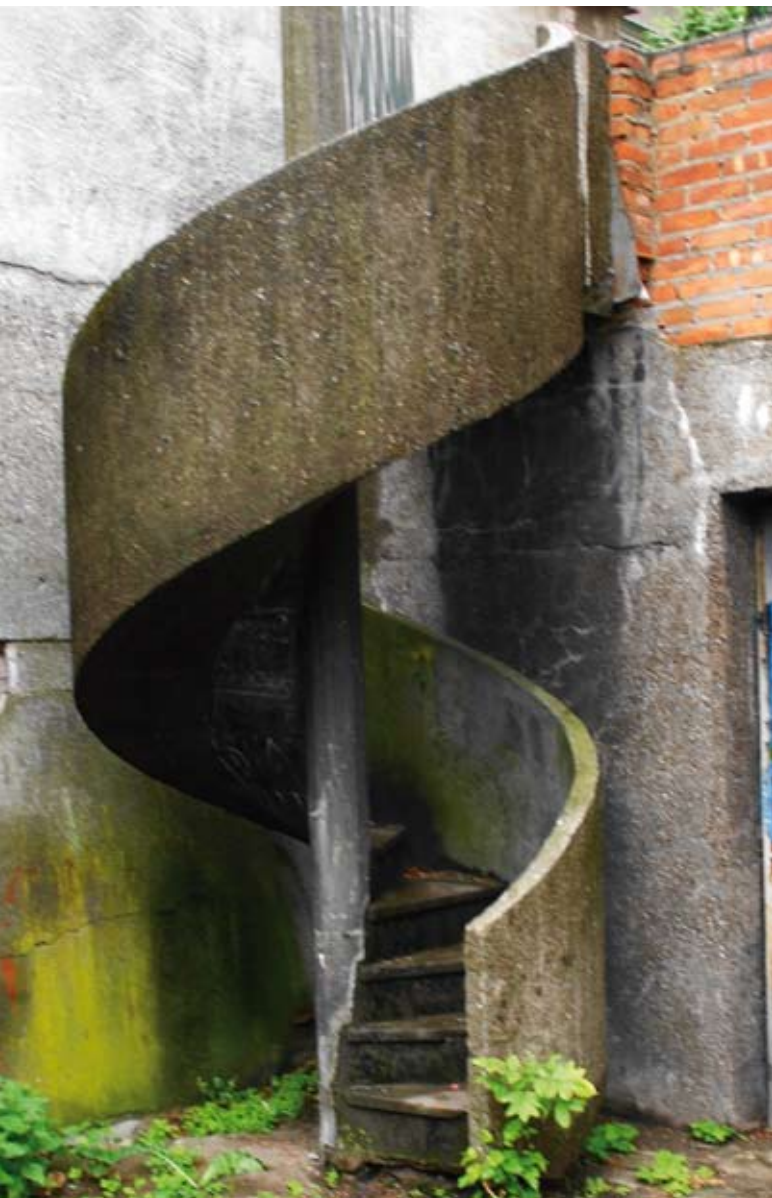
6. Schody do garażu (fot. Irena i Andrzej Olszewscy)

Niewątpliwie Szklany Dom jest pełną syntezą polskiego corbusieryzmu. Chodzi tu nie tylko o kompozycję w kanonie „5 punktów”, lecz konkretne odniesienia we fragmentach kompozycji (taras, schody do garażu) do willi w Poissy. Jak zaznaczyłem powyżej, druga połowa lat trzydziestych, to bardziej swobodne traktowanie zasad stylu funkcjonalnego, polegające na wzbogaceniu faktur, dyskretnych akcentach plastycznych świadczących o łagodzeniu ascezy prostych linii „stylu pudełkowego”. Częste „barokizacje” w architekturze tych lat, polegające na stosowaniu wklęsłych fasad zostały w Szklanym Domu dyskretnie zaznaczone wejściami do klatek schodowych, elementy wijącej się wstążki w balustradach i okratowań okien, w podcieniu, oraz zdobne okratowanie i ukryte w niszach oświetlenie dopełniają harmonii całości³. Przed laty pisałem, że budynek jest syntezą tych wartości plastycznych, które ewoluowały w architekturze nowoczesnej między rokiem 1925 a 1935⁴.

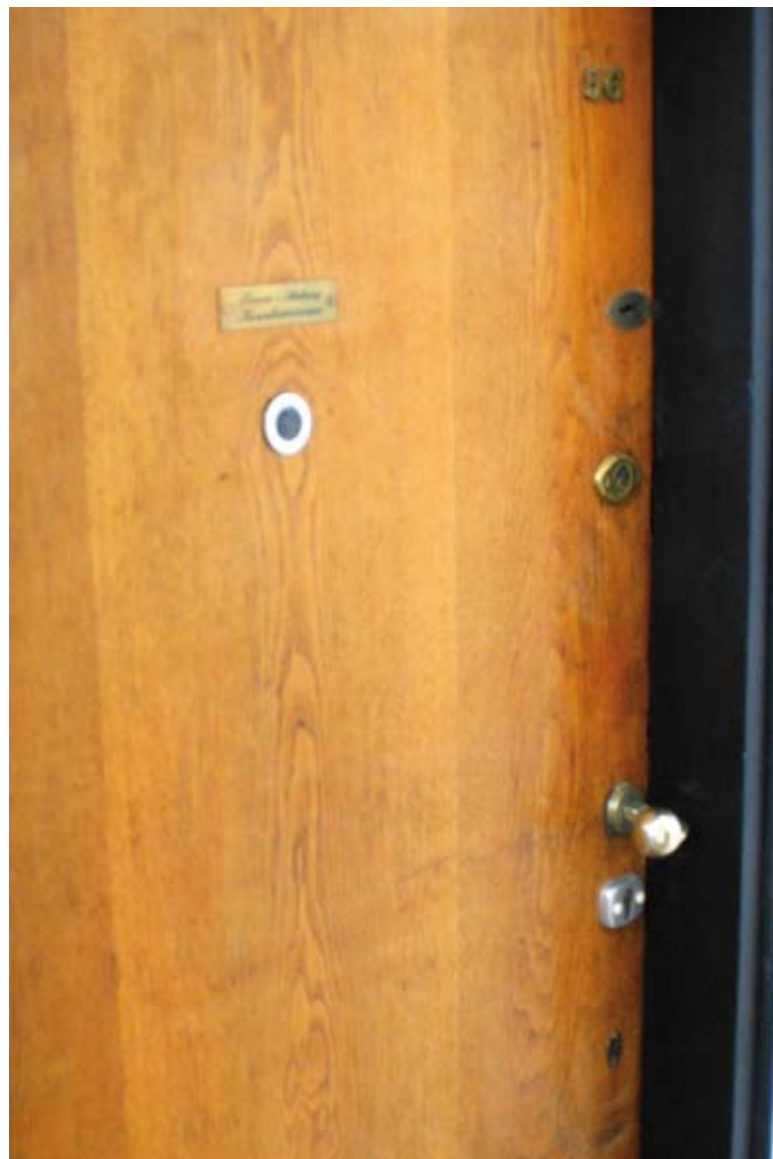
7. Drzwi po remoncie (fot. Irena i Andrzej Olszewscy)

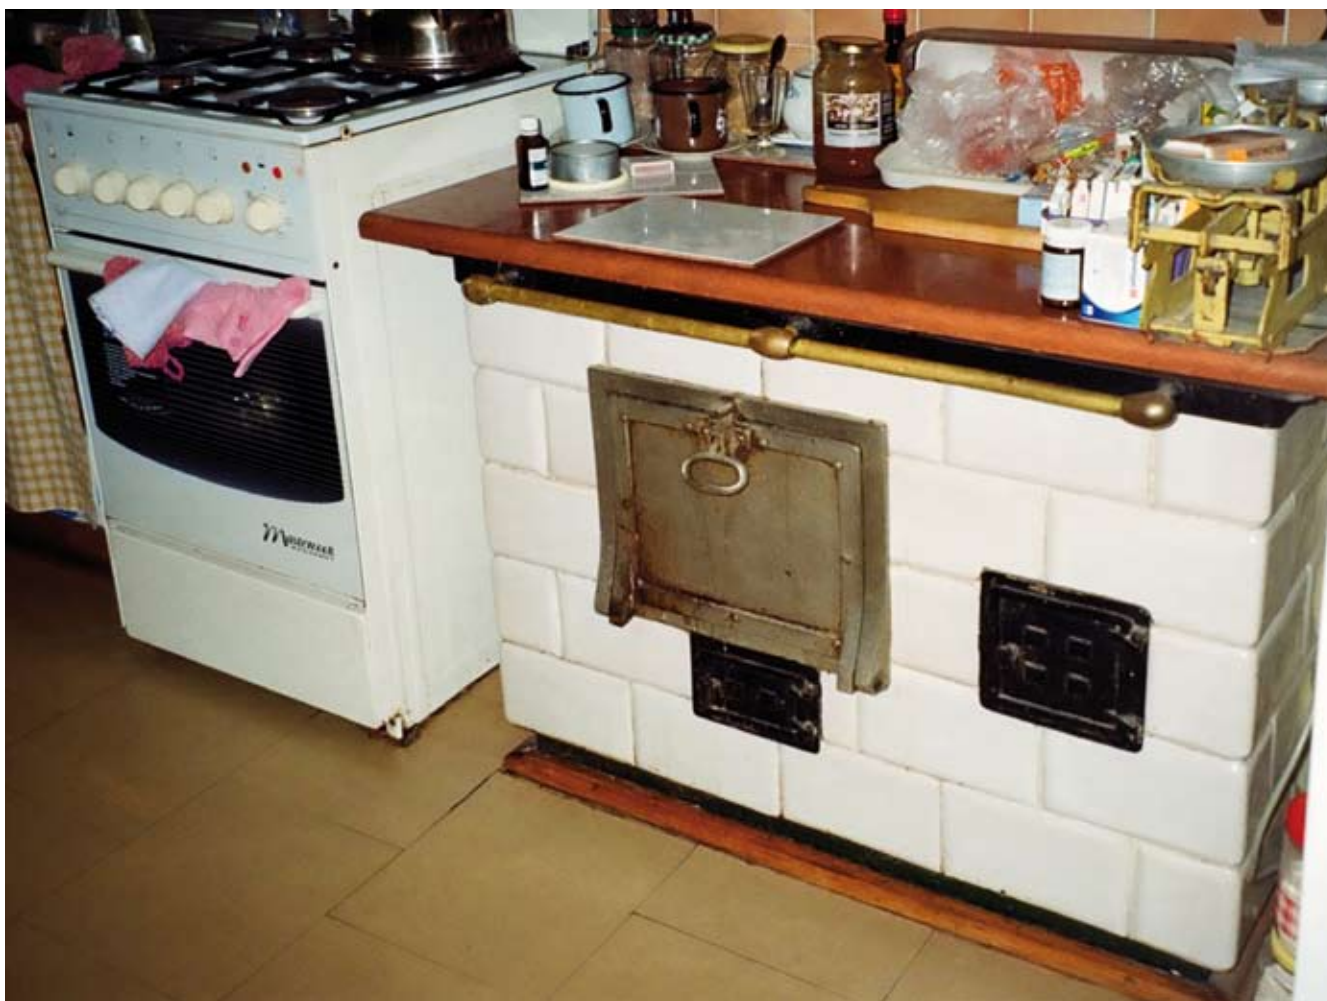
8. Oryginalna kuchnia węglowo – gazowa (fot. Irena i Andrzej Olszewscy)

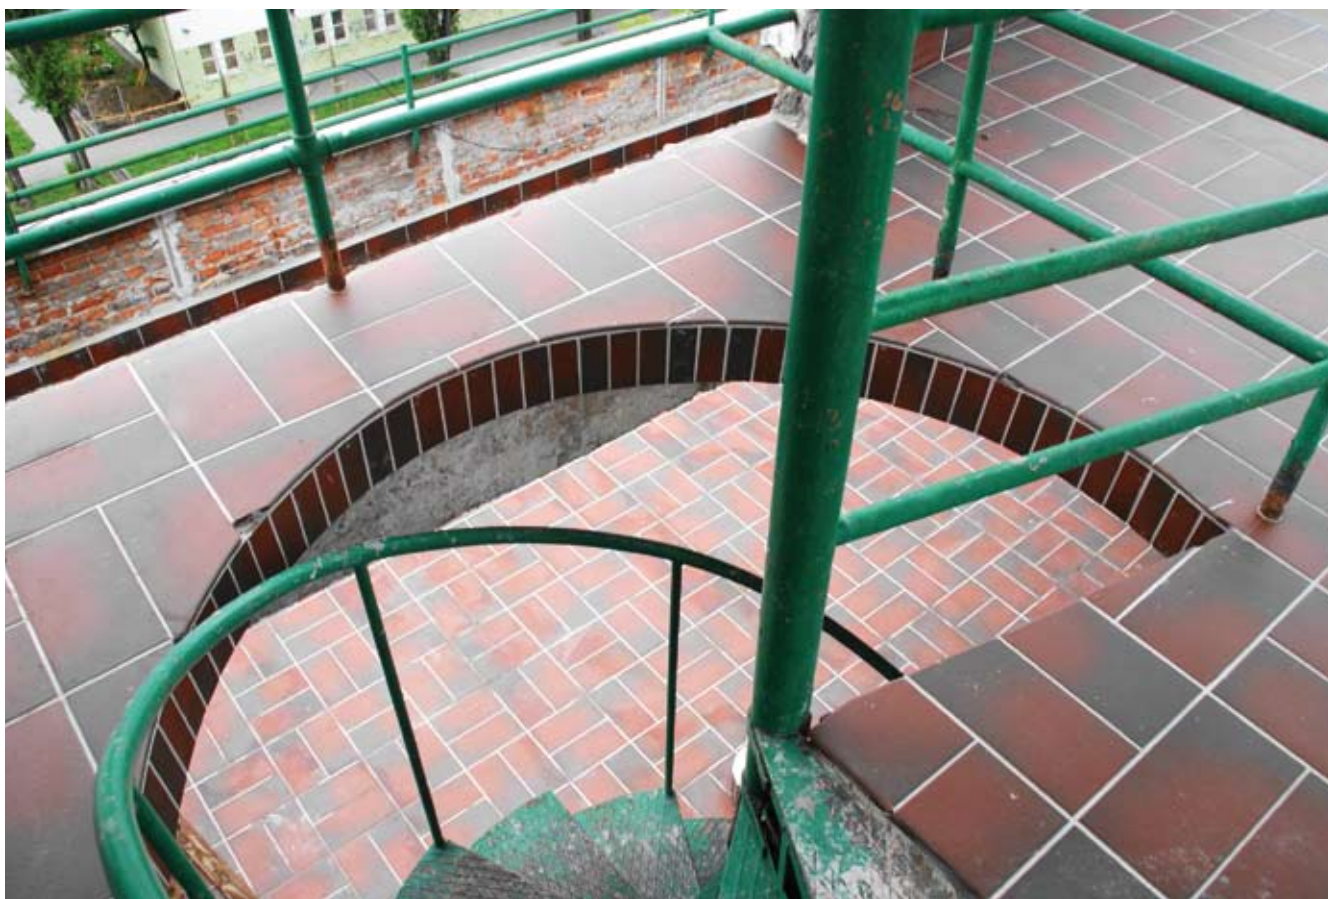
9. Schody na tarasie po remoncie (fot. Irena i Andrzej Olszewscy)

nym dopełnieniem stylu tych lat. Ukończony ostatnio remont tarasu dopełnia wysiłku Wspólnoty Mieszkańców – Wspólnoty kontynuującej najlepsze mieszkaniowe tradycje idei modernizmu, w których mówiło się nie tylko o mieszkaniu, lecz o zamieszkiwaniu. Według ostatnich danych koszt dotychczasowego remontu wyniósł 3 498 469 zł. Dotacja konserwatora wyniosła 10 000 zł. Na fundusze czeka remont elewacji, której projekt wykonano w 2008 roku⁶.
